Pré-Rapport de repérage des matériaux et produits contenant de l'amiante avant démolition d'un immeuble bâti

**Ilot C
Parcelle AY2
Bâtiments 1 et 2
52 Avenue Maurice Berteaux
78500 Sartrouville**

Historique des rapports et des actualisations	
C22012301 du 18/10/2022	Rapport initial

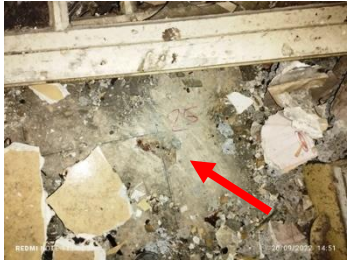
Matériaux et produits contenant de l'amiante (Les ZPSO sont répertoriées sur les plans/croquis)				
Sur analyse Matériaux prélevés le jour de notre intervention				
Référence du prélèvement	Localisation du prélèvement	Nature du matériau ou produit	Conclusion	Photo
P25	R+4 Bâtiment 1 (côté gauche de l'immeuble) logement à droite de la cage d'escalier dans la cuisine	Dalle de sol + colle + carrelage + colle + chape	Présence d'amiante dans la dalle de sol + la colle (15 m ² estimé)

Remarque P25 : Un contre prélèvement de la dalle de sol + colle a été réalisé (P141), la présence d'amiante est confirmée dans la dalle de sol + la colle				
P75	RDC Bâtiment 1 (côté gauche de l'immeuble) dans la circulation des parties communes	Dalle de sol + colle sur carrelage	Présence d'amiante dans la dalle de sol + la colle (25 m ² estimé)

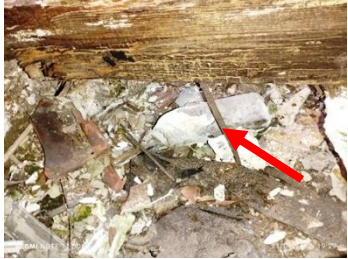
P80	Combles Bâtiment 1 gauche et droit	5 sections de conduits en amiante ciment posés au sol	Présence d'amiante (2 ml estimé)

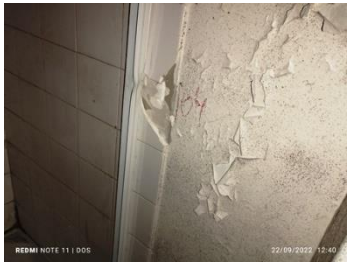
P104	R+3 Bâtiment 1 (côté droit de l'immeuble) Logement à gauche de la cage d'escalier dans la salle de bain	Colle de faïence murale + joint	Présence d'amiante dans la colle de faïence (6 m ² estimé)

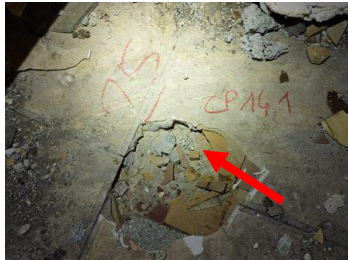
P141	R+4 Bâtiment 1 (côté gauche de l'immeuble) logement à droite de la cage d'escalier dans la cuisine	Dalle de sol + colle (contre prélèvement du P25)	Présence d'amiante dans la dalle de sol + la colle

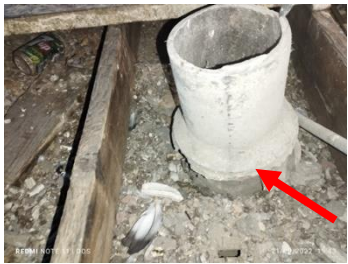
Référence	Localisation	Nature du matériau ou produit	Conclusion	Photo
Sur jugement de l'opérateur (non prélevé)	Combles Bâtiment 1 gauche et droit	Nombreux débris de conduits en amiante ciment au sol	Présence d'amiante (150 kg estimés)

Remarque : les localisations sur les cartographies des débris en amiante ciment dans les combles peuvent ne pas être exhaustives

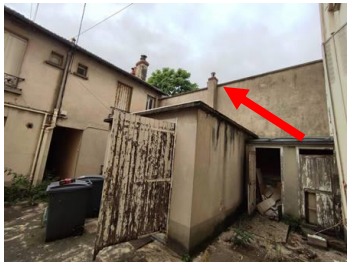
Sur jugement de l'opérateur (non prélevé)	Toiture bâtiment 2	1 mitre en amiante ciment + 1 conduit en amiante ciment en sortie de cheminée	Présence d'amiante (1 mitre + 1 ml de conduit estimé)

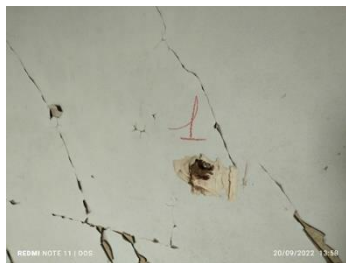
Référence du prélèvement	Localisation du prélèvement	Nature du matériau ou produit	Conclusion	Photo
P1	R+4 gauche	Peinture + enduit plâtre sur mur	Absence d'amiante

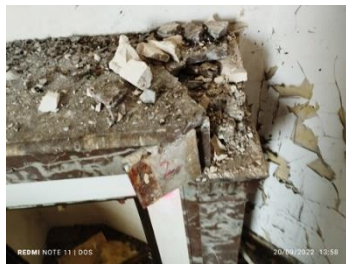
P2	R+4 gauche	colle de marbre sur cheminée	Absence d'amiante

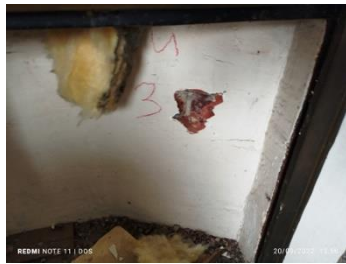
P3	R+4 gauche	Peinture + enduit plâtre sur brique dans cheminée	Absence d'amiante

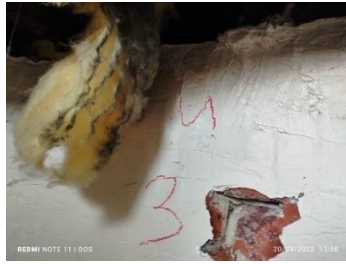
P4	R+4 gauche	Isolant + pare vapeur + colle noire	Absence d'amiante

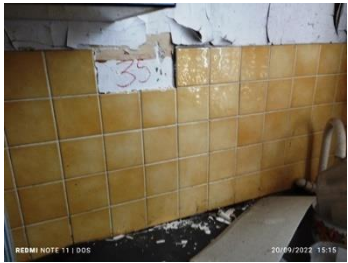
P35	R+4 gauche	Colle de faïence murale + joint	Absence d'amiante

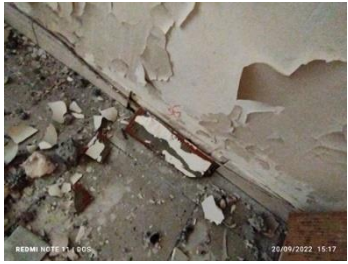
P36	R+4 gauche	Colle de plinthe	Absence d'amiante

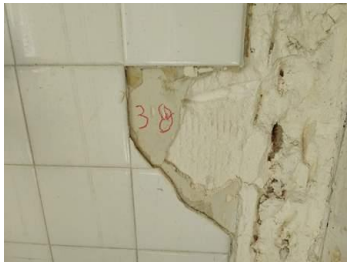
P37	R+4 gauche	Colle de faïence murale + joint	Absence d'amiante	Absence de photo
P38	R+3 gauche	Colle e faïence murale + joint	Absence d'amiante

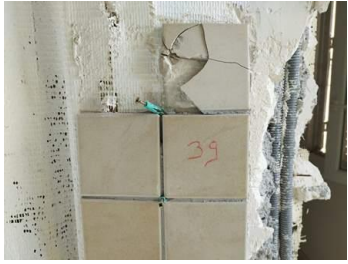
P39	R+3 gauche	Colle e faïence murale + joint	Absence d'amiante

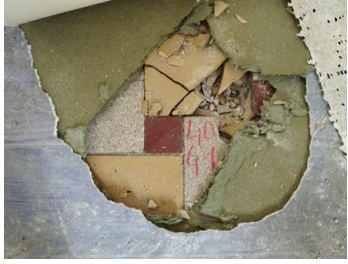
P40	R+3 gauche	Colle de carrelage + joint	Absence d'amiante

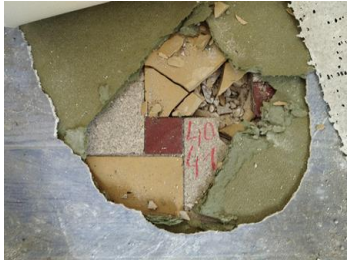
P41	R+3 gauche	Sous couche fibreuse sous lino	Absence d'amiante

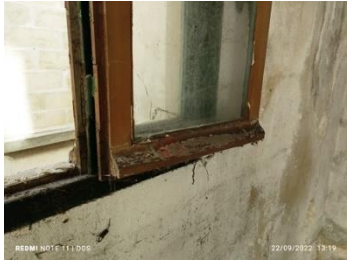
P115	Bâtiment 2 RDC	Joint mastic de menuiserie extérieure	Absence d'amiante

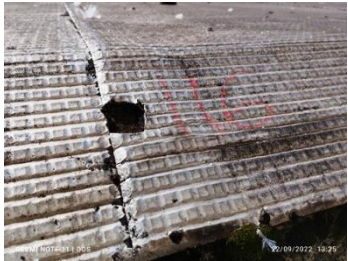
P116	Bâtiment 2 RDC	Revêtement type pax alu	Absence d'amiante

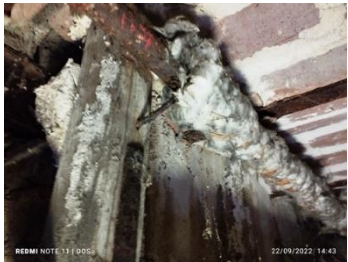
P117	R-1 droit	Tresse blanche autour conduit	Absence d'amiante

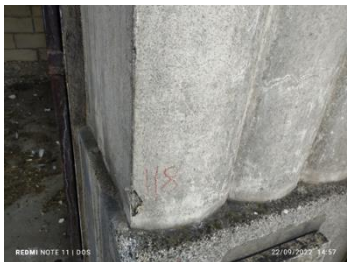
P118	Façade	Enduit sur modénature	Absence d'amiante

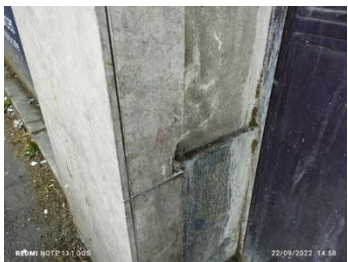
P119	Façade	Colle de marbre en façade	Absence d'amiante

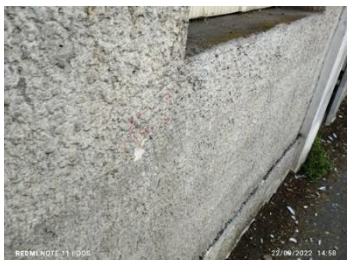
P120	Façade	Enduit type crépi sur façade	Absence d'amiante
