Pré-Rapport de repérage des matériaux et produits contenant de l'amiante avant démolition d'un immeuble bâti

Ilot C
Parcelle N°AY11
Bâtiment 10
15 Avenue Jean Jaurès
78500 Sartrouville

Date(s) d'intervention(s)	Date de rédaction du rapport de repérage	Opérateur de repérage	
26/09/2022	20/10/2022	Donatien SIMON

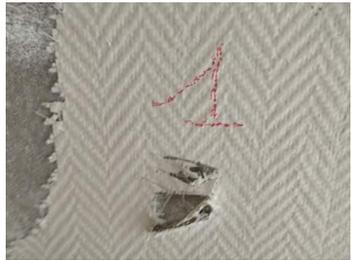
Matériaux et produits ne contenant pas d'amiante				
Sur analyse Matériaux prélevés le jour de notre intervention				
Référence du prélèvement	Localisation du prélèvement	Nature du matériau ou produit	Conclusion	Photo
P1	RDC	Peinture + TDV + enduit ciment mur	Absence d'amiante

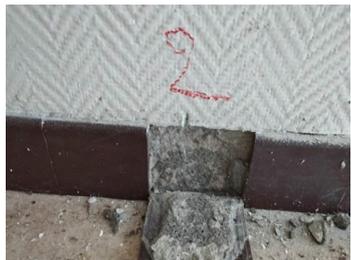
P2	RDC	Colle plinthe carrelage	Absence d'amiante

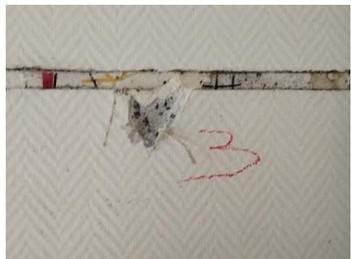
P3	RDC	peinture + TDV + enduit plâtre mur	Absence d'amiante

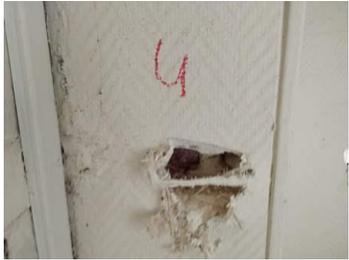
P4	RDC	peinture + enduit plâtre mur	Absence d'amiante

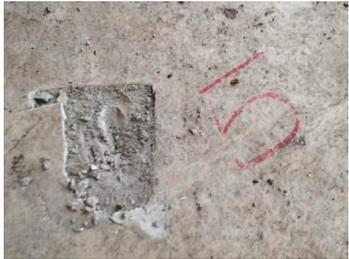
P5	RDC	colle + lino + chape	Absence d'amiante

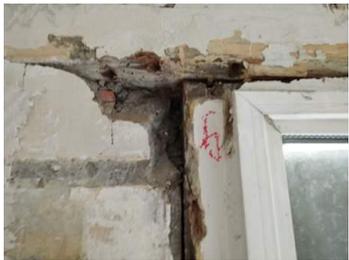
P6	RDC	joint + plâtre mex	Absence d'amiante

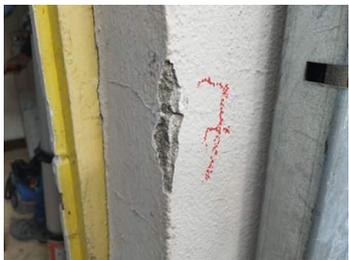
P7	RDC	peinture + enduit ciment façade	Absence d'amiante

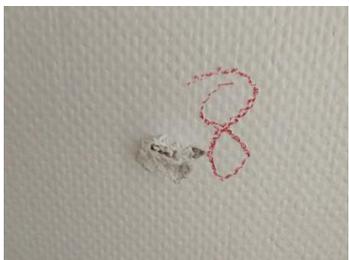
P8	RDC	peinture + TDV + enduit plâtre plafond	Absence d'amiante

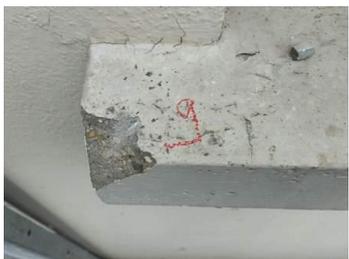
P9	RDC	peinture appui fenêtre	Absence d'amiante

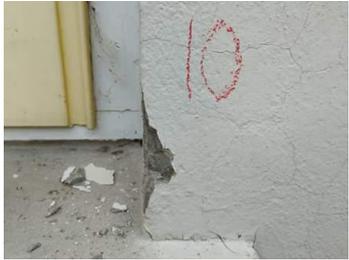
P10	RDC	peinture + enduit ciment tableau fenêtre	Absence d'amiante

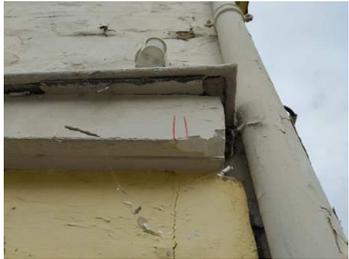
P11	RDC	enduit plâtre nez de dalle	Absence d'amiante

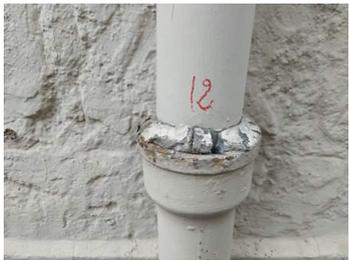
P12	RDC	joint conduit fonte	Absence d'amiante

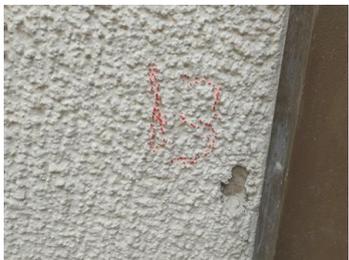
P13	RDC	peinture + enduit projeté	Absence d'amiante

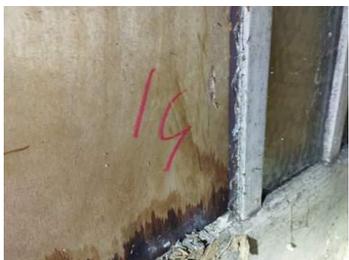
P14	RDC	mastic vitrier porte bois	Absence d'amiante

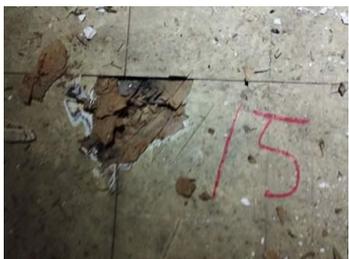
P15	R+1	dalle de sol + sous couche isorel	Absence d'amiante

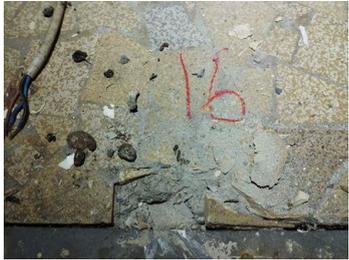
P16	R+1	colle carrelage	Absence d'amiante

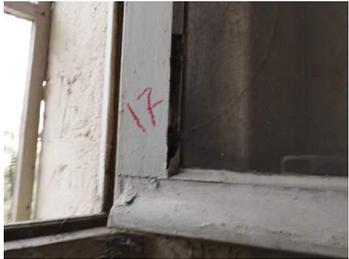
P17	R+1	mastic vitrier fenêtre bois	Absence d'amiante

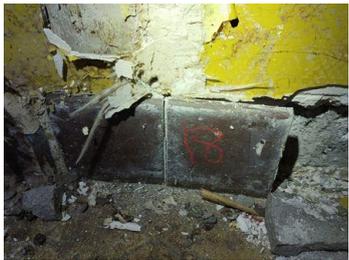
P18	R+1	Colle plinthe carrelage	Absence d'amiante

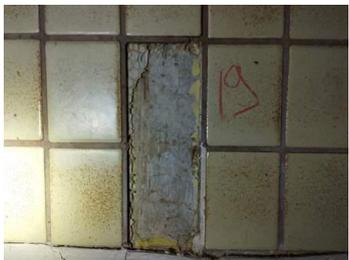
P19	R+1	colle faïence	Absence d'amiante

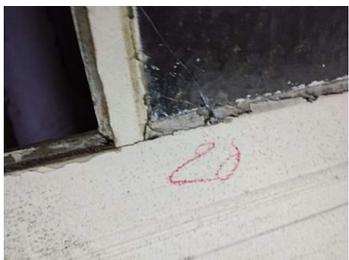
P20	R+1	mastic vitrier porte bois	Absence d'amiante

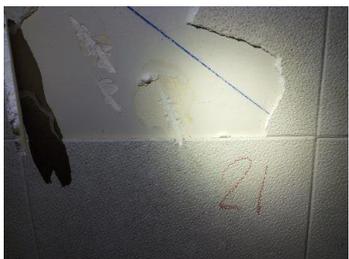
P21	R+1	colle dalle poly plafond	Absence d'amiante

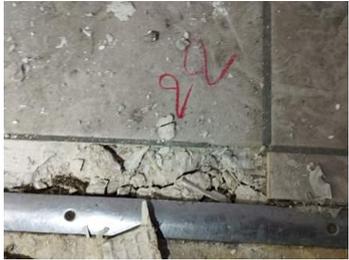
P22	R+1	colle carrelage	Absence d'amiante

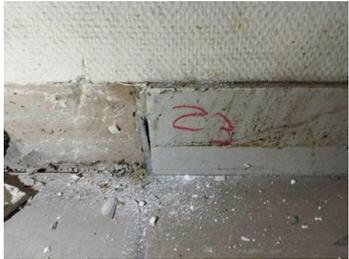
P23	R+1	Colle plinthe carrelage	Absence d'amiante

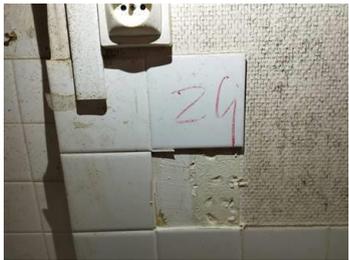
P24	R+1	colle faïence	Absence d'amiante

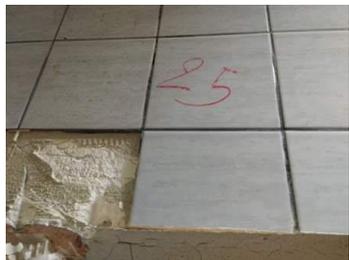
P25	R+1	colle faïence	Absence d'amiante

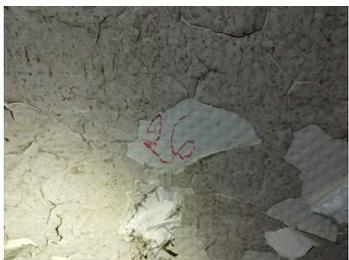
P26	R+1	peinture + TDV + enduit plâtre mur	Absence d'amiante

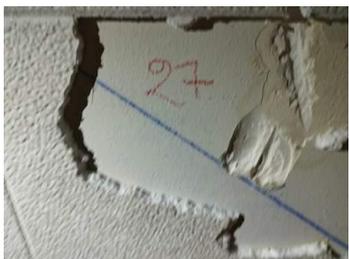
P27	R+1	peinture + enduit plâtre plafond	Absence d'amiante

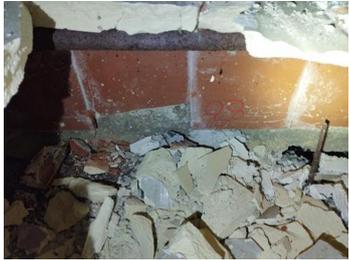
P28	R+1	Colle plinthe carrelage	Absence d'amiante

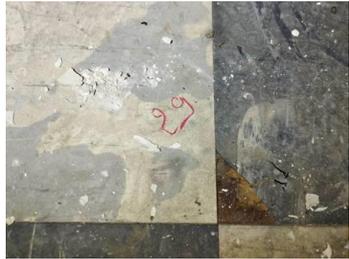
P29	R+1	dalle de sol + colle	Absence d'amiante

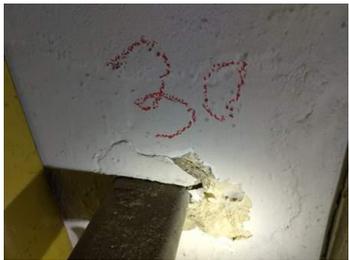
P30	R+1	enduit scellement GC	Absence d'amiante

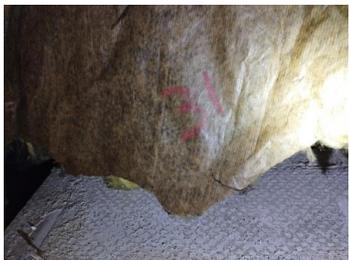
P31	Combles	isolant + PV colle noire	Absence d'amiante

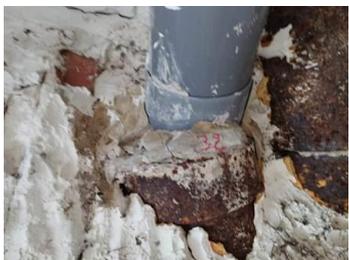
P32	RDC	joint conduit fonte	Absence d'amiante
