## Rapport de repérage des matériaux et produits contenant de l'amiante avant démolition d'un immeuble bâti

**Ilot C**  
**Parcelle AY11**  
**Bâtiments 11 et 12**  
**Avenue Jean Jaurès**  
**78500 Sartrouville**

C22012301 du 21/10/2022	Rapport initial
-------------------------	-----------------

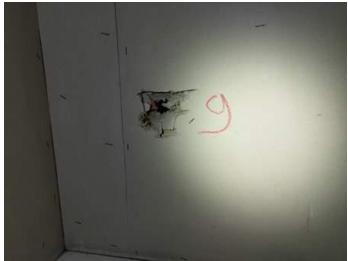
<b>Matériaux et produits contenant de l'amiante</b> <b>(Les ZPSO sont répertoriées sur les plans/croquis)</b>				
<b>Sur analyse</b> <b>Matériaux prélevés le jour de notre intervention</b>				
Référence du prélèvement	Localisation du prélèvement	Nature du matériau ou produit	Conclusion	Photo
P9	RDC cuisine	Plaque en carton amiante habillage fond de caisson du four	Présence d'amiante (2 m <sup>2</sup> estimé)

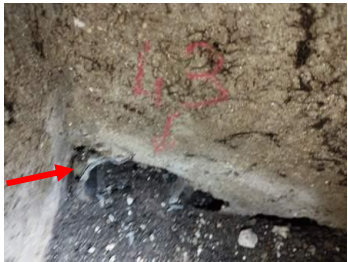
P43	R-1	Canalisation enterrée en amiante ciment	Présence d'amiante (10 ml estimé)

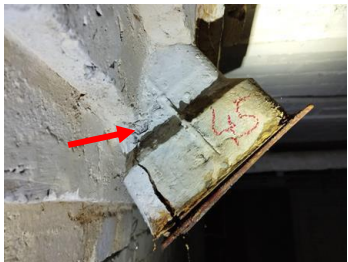
P45	R-1	Conduit amiante ciment derrière trappe de visite du conduit de cheminée	Présence d'amiante (0,4 ml estimé)

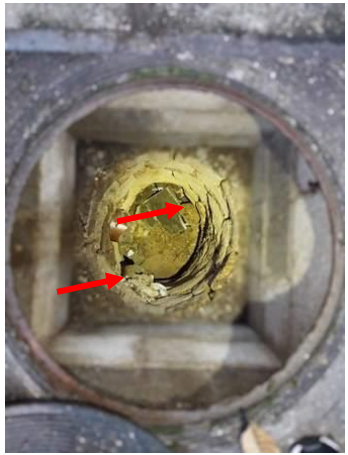
<b>Matériaux identifiés sur jugement personnel de l'opérateur</b>				
Référence	Localisation	Nature du matériau ou produit	Conclusion	Photo
Sur jugement de l'opérateur (non prélevé) Similaire au P43	Extérieur regard dans la cour	Canalisations enterrées en amiante ciment	Présence d'amiante (40 ml estimé)

Remarque : L'inspection des regards et tampons accessibles ont permis de mettre en évidence la présence de canalisations enterrées en amiante ciment. L'ensemble du réseau enterré peut être concerné par la présence d'amiante.

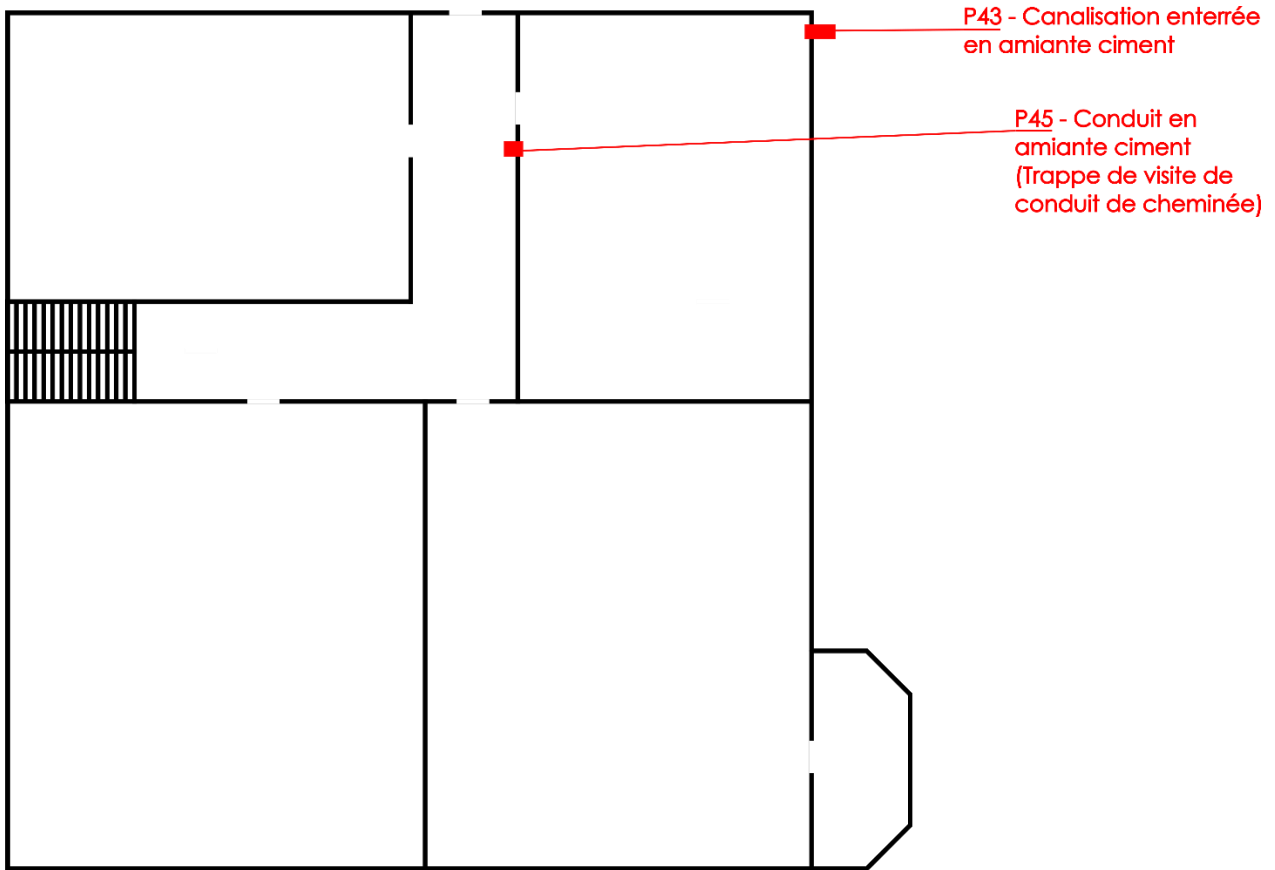
R-1  
Bâtiment 12

Localisation des matériaux et produits contenant de l'amiante

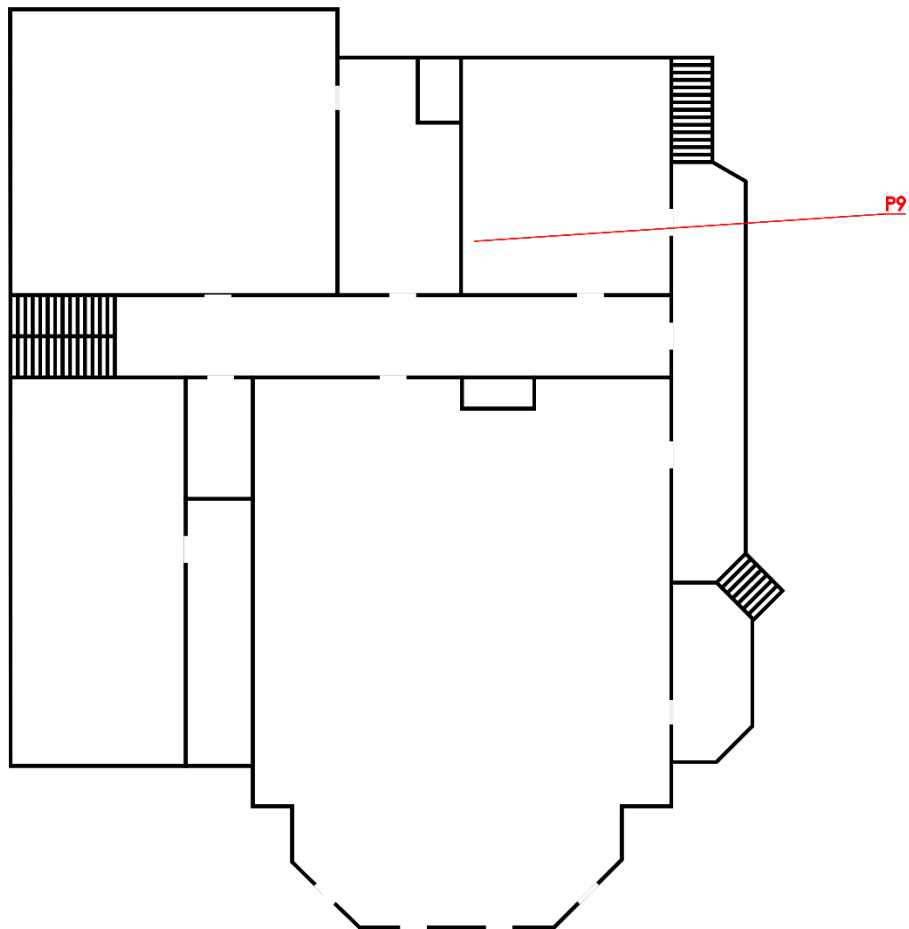
RDC  
Bâtiments 11 et 12

Localisation des matériaux et produits contenant de l'amiante

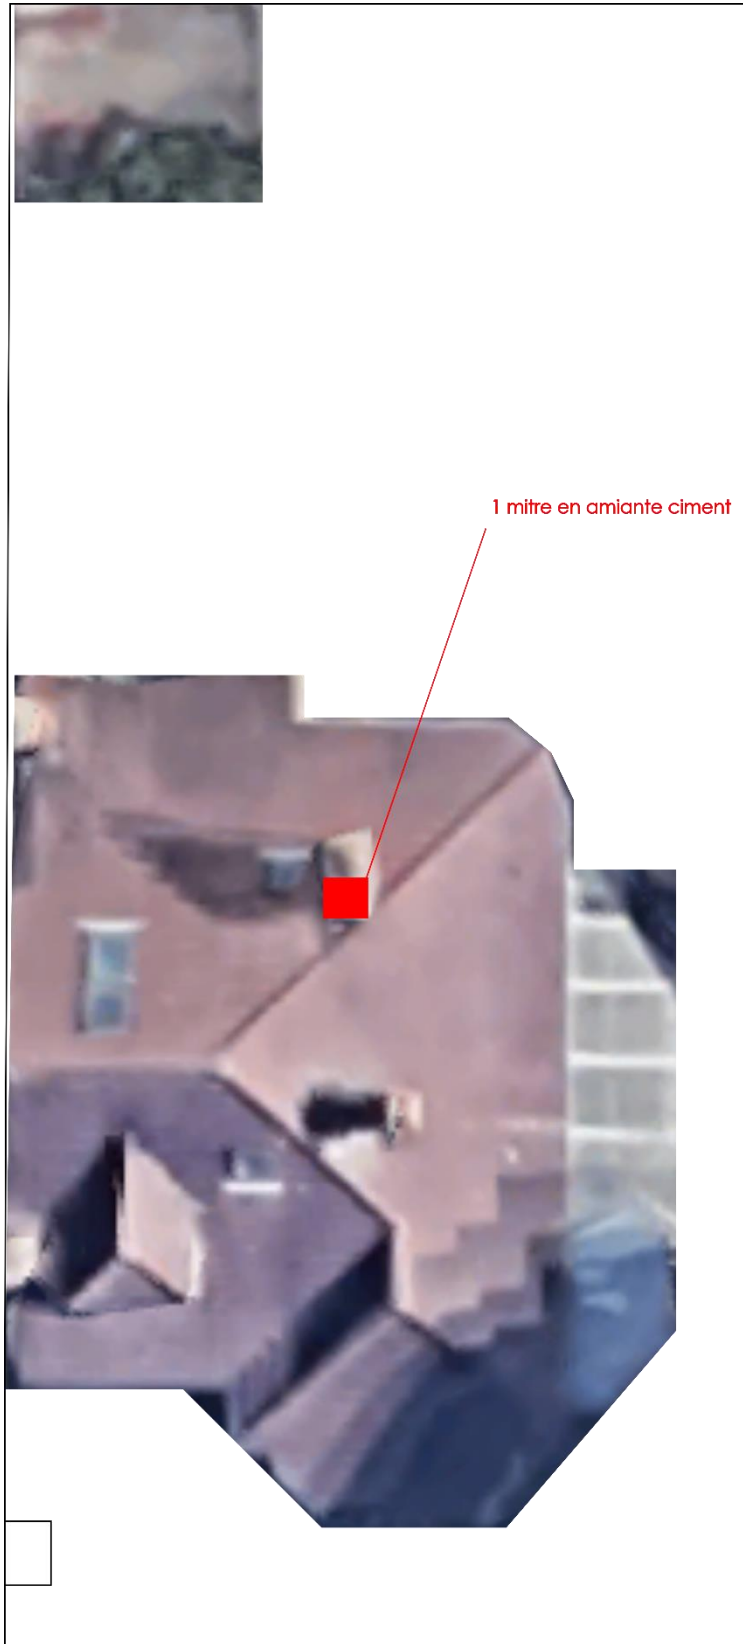
Toitures  
Bâtiments 11 et 12

Localisation des matériaux et produits contenant de l'amiante

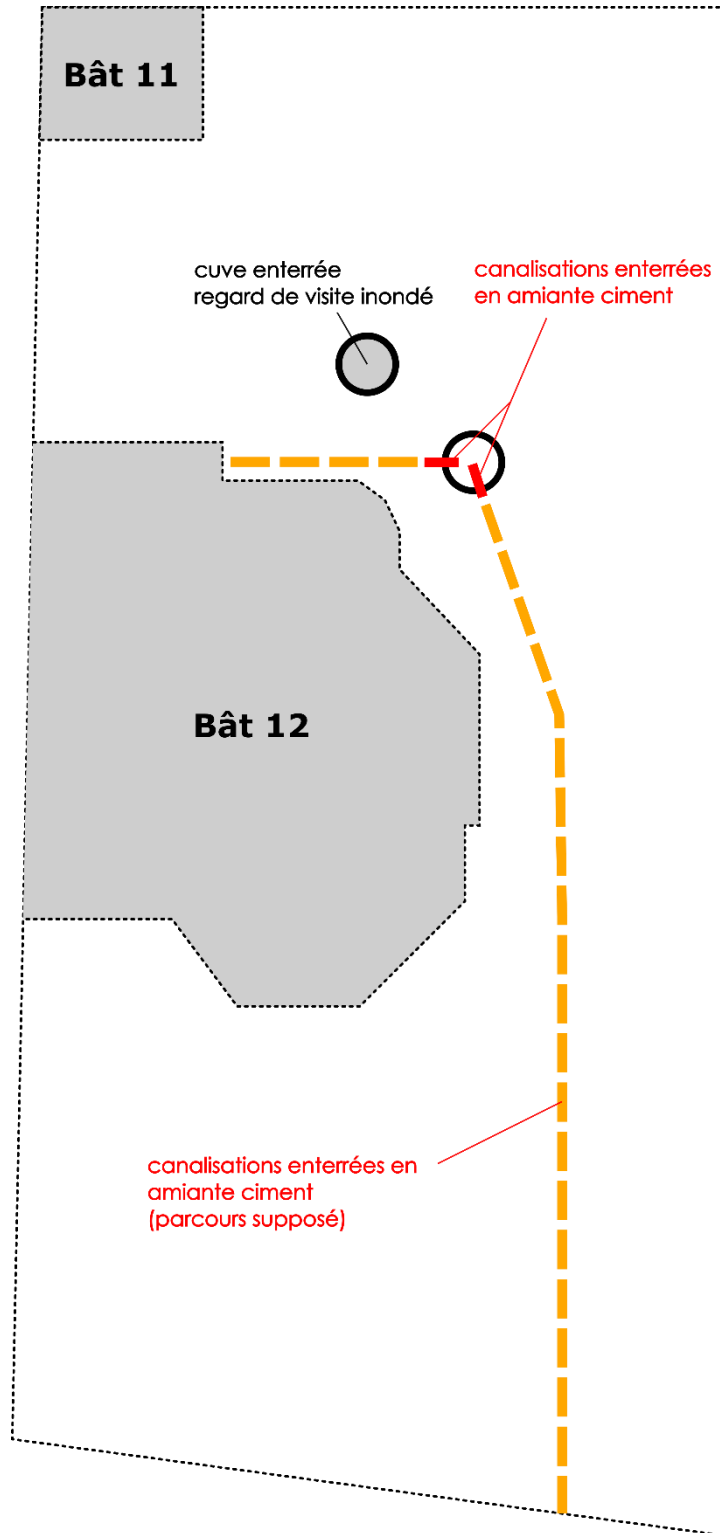
Canalisations enterrées  
Bâtiments 11 et 12

Localisation des matériaux et produits contenant de l'amiante
