Rapport de repérage des matériaux et produits contenant de l'amiante avant démolition d'un immeuble bâti

Ilot C
Parcelle AY476
Bâtiment 17
7 Avenue Jean Jaurès
78500 Sartrouville

COGEDIM
87, rue de Richelieu
75002 Paris

C22012301 du 25/10/2022	Rapport initial
-------------------------	-----------------

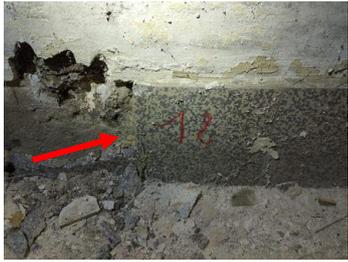
Matériaux et produits contenant de l'amiante (Les ZPSO sont répertoriées sur les plans/croquis)				
Sur analyse Matériaux prélevés le jour de notre intervention				
Référence du prélèvement	Localisation du prélèvement	Nature du matériau ou produit	Conclusion	Photo
P12	RDC circulation	Colle de plinthe en carrelage 10x10 mouchetée + joint	Présence d'amiante Présence dans la circulation de l'entrée, la circulation allant à la cuisine et la cuisine (20 ml estimé)

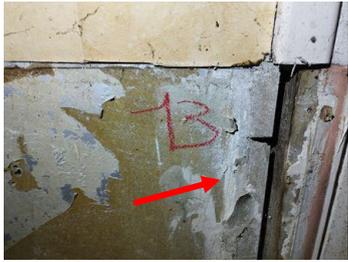
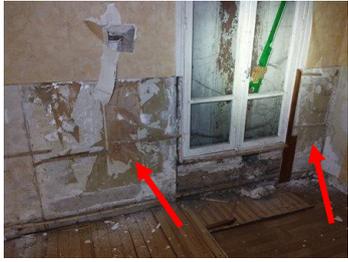
P13	RDC chambre	Plaques lisses murales en amiante ciment	Présence d'amiante Présence au RDC dans la chambre, le salon et la cuisine (15 m ² estimé)

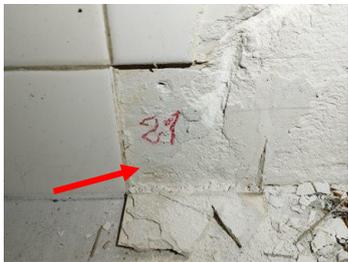
P21	RDC cuisine	Colle de faïence murale blanche crédence évier	Présence d'amiante (2 m ² estimé)

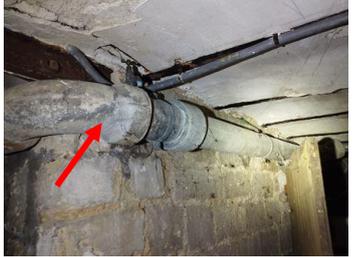
<p align="center">Non prélevé</p>	<p align="center">R-1</p>	<p align="center">Conduit horizontal en amiante ciment</p>	<p align="center">Présence d'amiante (10 ml estimé)</p>

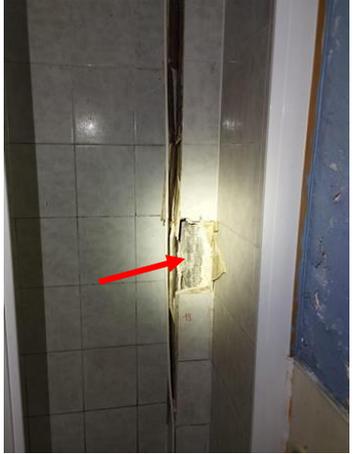
<p align="center">Non prélevé</p>	<p align="center">RDC salle de bain</p>	<p align="center">1 conduit vertical en amiante ciment toute hauteur du RDC</p>	<p align="center">Présence d'amiante (3 ml estimé)</p>

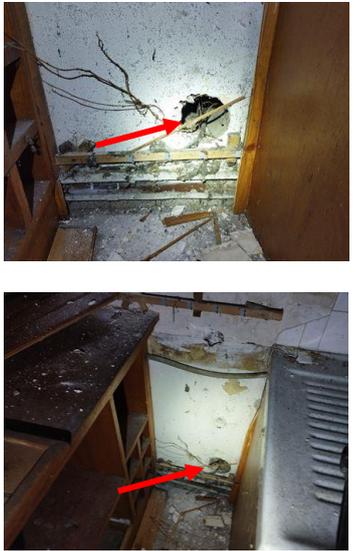
<p align="center">Non prélevé</p>	<p align="center">RDC cuisine</p>	<p align="center">2 conduits horizontaux en amiante ciment à travers la maçonnerie</p>	<p align="center">Présence d'amiante (1ml estimé)</p>

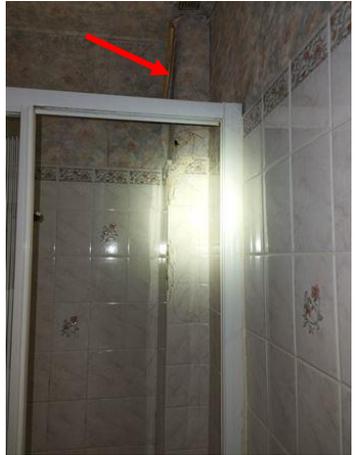
<p align="center">Non prélevé</p>	<p align="center">R+1 salle de bain</p>	<p align="center">1 conduit vertical en amiante ciment toute hauteur du R+1</p>	<p align="center">Présence d'amiante (3 ml estimé)</p>

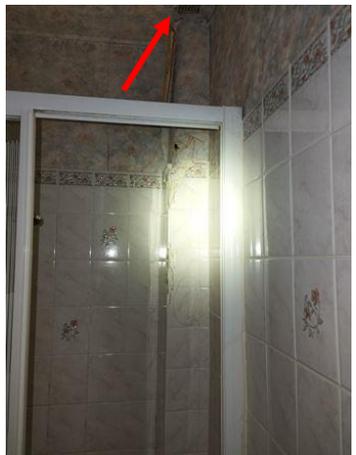
<p align="center">Non prélevé</p>	<p align="center">R+1 salle de bain</p>	<p align="center">1 conduit vertical en amiante ciment en sous face de plafond partant vers le comble</p>	<p align="center">Présence d'amiante</p>

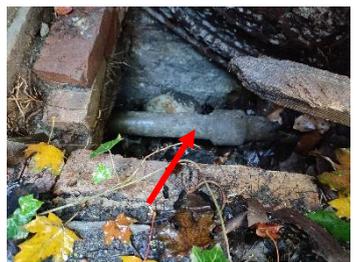
<p align="center">Non prélevé</p>	<p align="center">Jardin derrière WC dans regard</p>	<p align="center">Canalisation enterrée en amiante ciment partant vers l'Avenue Jean Jaurès et traversant la parcelle AY476</p>	<p align="center">Présence d'amiante (55 ml estimé)</p>

Remarque : L'inspection des regards et tampons accessibles ont permis de mettre en évidence la présence de canalisations enterrées en amiante ciment. L'ensemble du réseau enterré peut être concerné par la présence d'amiante.

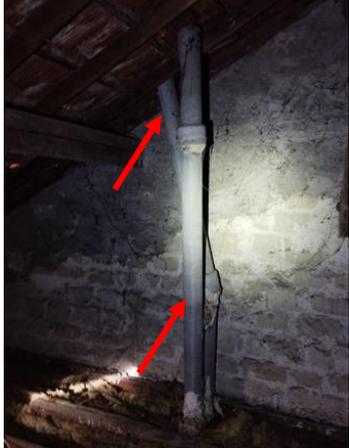
Non prélevé	Comble	2 conduits verticaux en amiante ciment jusqu'aux tuiles	Présence d'amiante (5ml estimé)

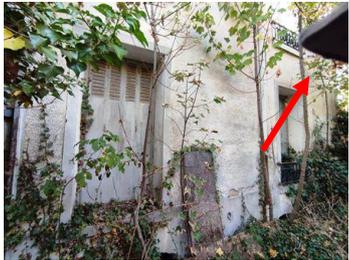
Non prélevé	Façade	1 conduit suspect en amiante ciment derrière grille à travers la maçonnerie	Présence d'amiante (0,5 ml estimé)

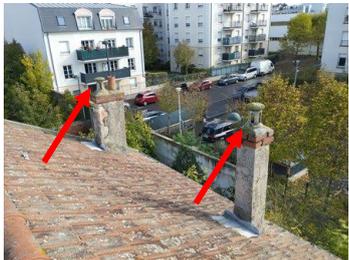
Non prélevé	Toiture	2 mitres en amiante ciment	Présence d'amiante (2 unités)

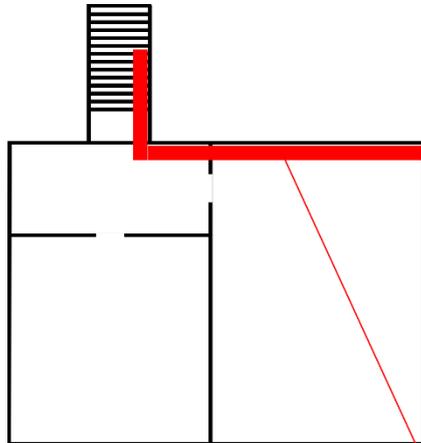
R-1

conduit horizontal en amiante ciment

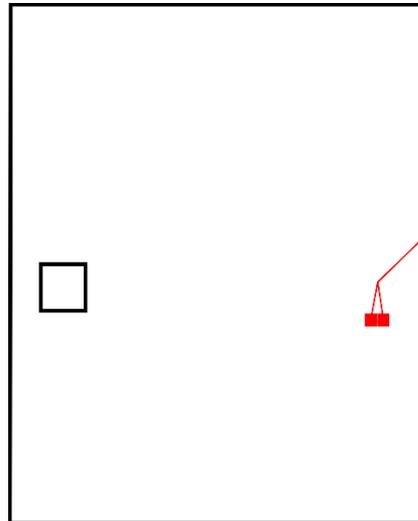
Comble

2 conduits verticaux
en amiante ciment
toute hauteur du
comble

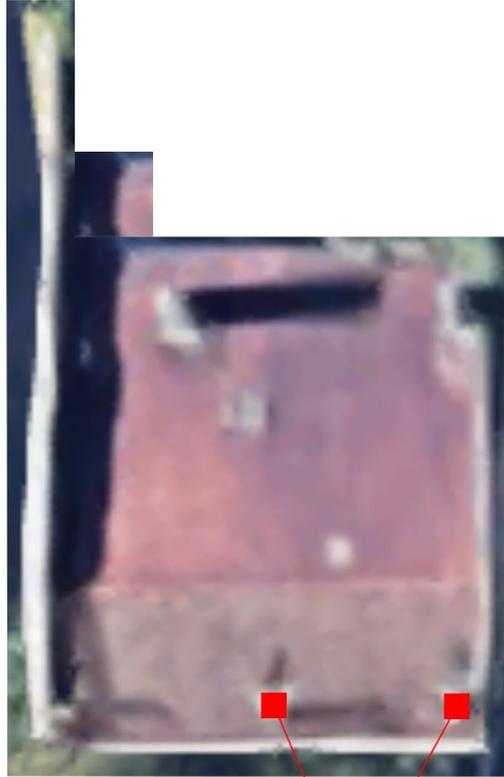
Toiture

2 mitres en amiante ciment
