## **Pré-Rapport** de repérage des matériaux et produits contenant de l'amiante avant démolition d'un immeuble bâti

**Ilot C**  
**Parcelle AY476**  
**Bâtiment 18**  
**7 Avenue Jean Jaurès**  
**78500 Sartrouville**

Date(s) d'intervention(s)	Date de rédaction du rapport de repérage	Opérateur de repérage	
11/10/2022	25/10/2022	Donatien SIMON

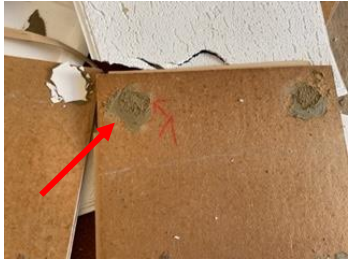
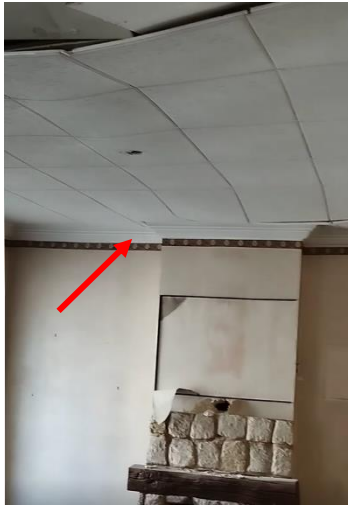
<b>Matériaux et produits contenant de l'amiante (Les ZPSO sont répertoriées sur les plans/croquis)</b>				
Sur analyse <b>Matériaux prélevés le jour de notre intervention</b>				
Référence du prélèvement	Localisation du prélèvement	Nature du matériau ou produit	Conclusion	Photo
P1	R+2 salon	Colle sous dalles de faux plafond + corniches	Présence d'amiante Présence au R+2 dans le salon et au R+1 dans la chambre (25 m <sup>2</sup> estimé)

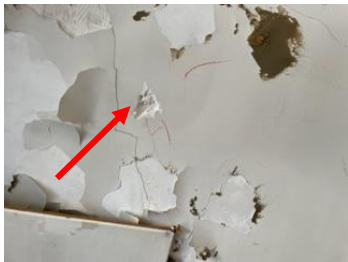
P4	R+2	Peinture + enduit plâtre au plafond + colle	Présence d'amiante dans la colle des dalles de faux plafond

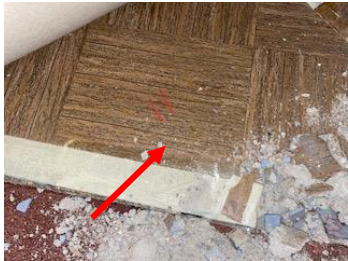
P11	R+2 Salle de bain	Dalle de sol marron + colle jaune	Présence d'amiante Présence dans la salle de bain et le WC (6 m <sup>2</sup> estimé)

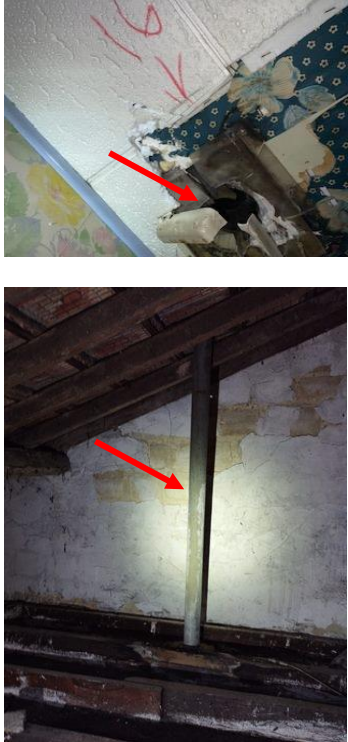
<p align="center">P16</p>	<p align="center">R+2</p>	<p align="center">Conduit vertical en amiante ciment en sous face de plafond traverse le comble et sort en toiture</p>	<p align="center">Présence d'amiante R+2 + comble + toiture (2 ml estimé)</p>

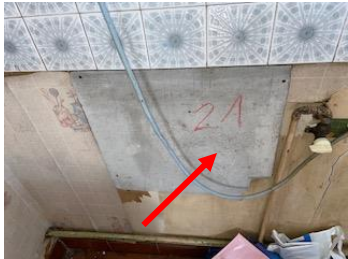
<p align="center">P21</p>	<p align="center">R+2 cuisine</p>	<p align="center">Carton fibreux derrière ancien emplacement de four</p>	<p align="center">Présence d'amiante (0,5 m<sup>2</sup> estimé)</p>

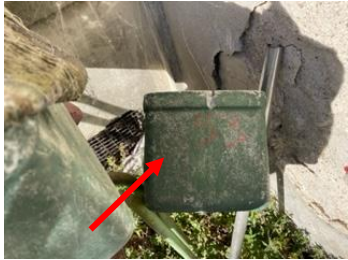
<p align="center">P53</p>	<p align="center">RDC</p>	<p align="center">Jardinière en amiante ciment</p>	<p align="center">Présence d'amiante (3 unités)</p>

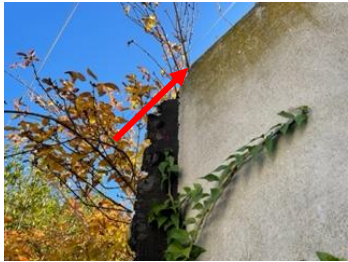
P66	Toiture des ateliers extérieurs	Revêtement bitumineux en toiture des ateliers sous paxalu ou sous les solins en ciment	Présence d'amiante (13 ml estimé)

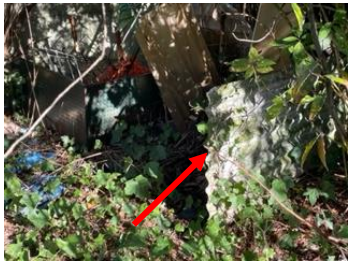
P67	Jardin	Plaque ondulée en amiante ciment posée au sol	Présence d'amiante (2 m <sup>2</sup> estimé)

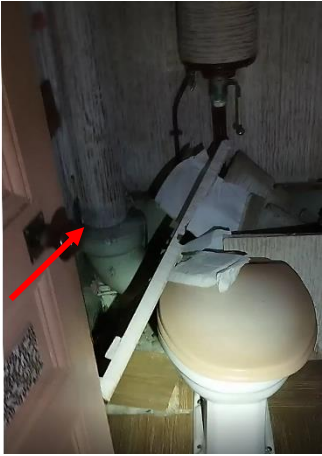
Référence	Localisation	Nature du matériau ou produit	Conclusion	Photo
Non prélevé	R+2 WC	Conduit vertical en amiante ciment toute hauteur du R+2 traverse le comble et sort en toiture + coude en amiante ciment derrière le WC	Présence d'amiante (4 ml estimé)

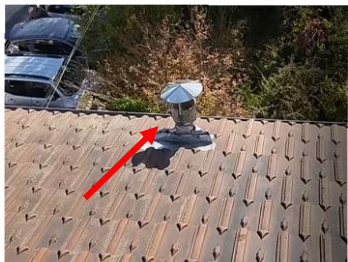
Non prélevé	Comble	Conduit en amiante ciment toute hauteur du comble et sort en toiture (au-dessus des WC du R+2)	Présence d'amiante (1 ml estimé)	Absence de photo
Non prélevé	Toiture	Conduit en amiante ciment en sortie de toiture (au-dessus des WC du R+2)	Présence d'amiante (1 ml estimé)

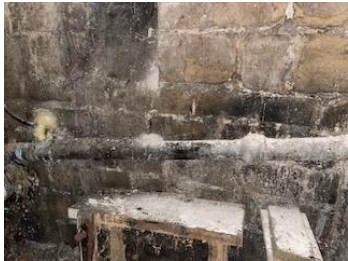
Non prélevé	R-1	Conduit horizontal en amiante ciment	Présence d'amiante (4 ml estimé)

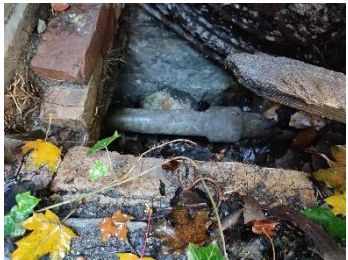
Non prélevé	Parcelle (visible au niveau du bâtiment 17)	Canalisation enterrée en amiante ciment partant vers l'Avenue Jean Jaurès et traversant la parcelle AY476	Présence d'amiante (55 ml estimé)

Remarque : L'inspection des regards et tampons accessibles ont permis de mettre en évidence la présence de canalisations enterrées en amiante ciment. L'ensemble du réseau enterré peut être concerné par la présence d'amiante.

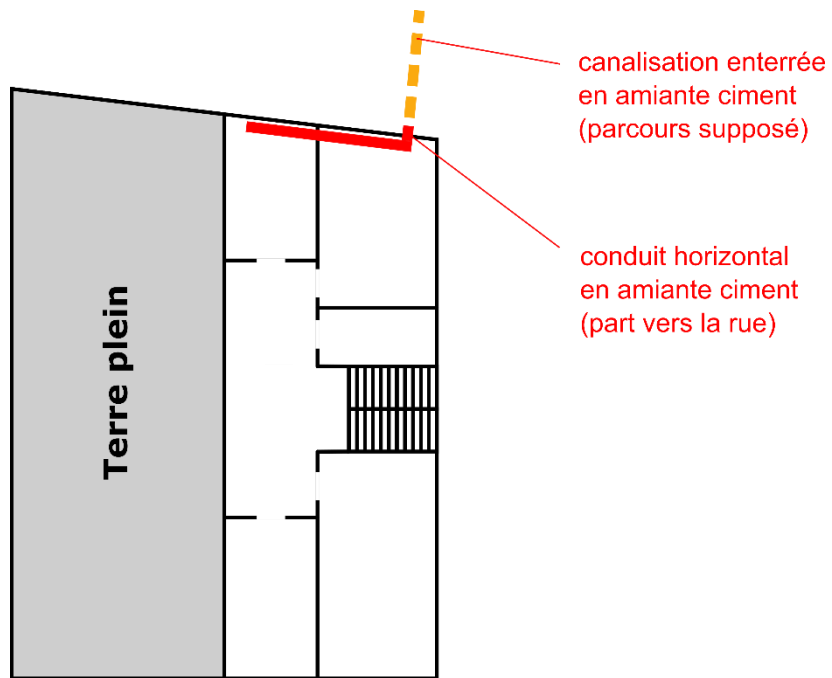
R-1

Localisation des matériaux et produits contenant de l'amiante

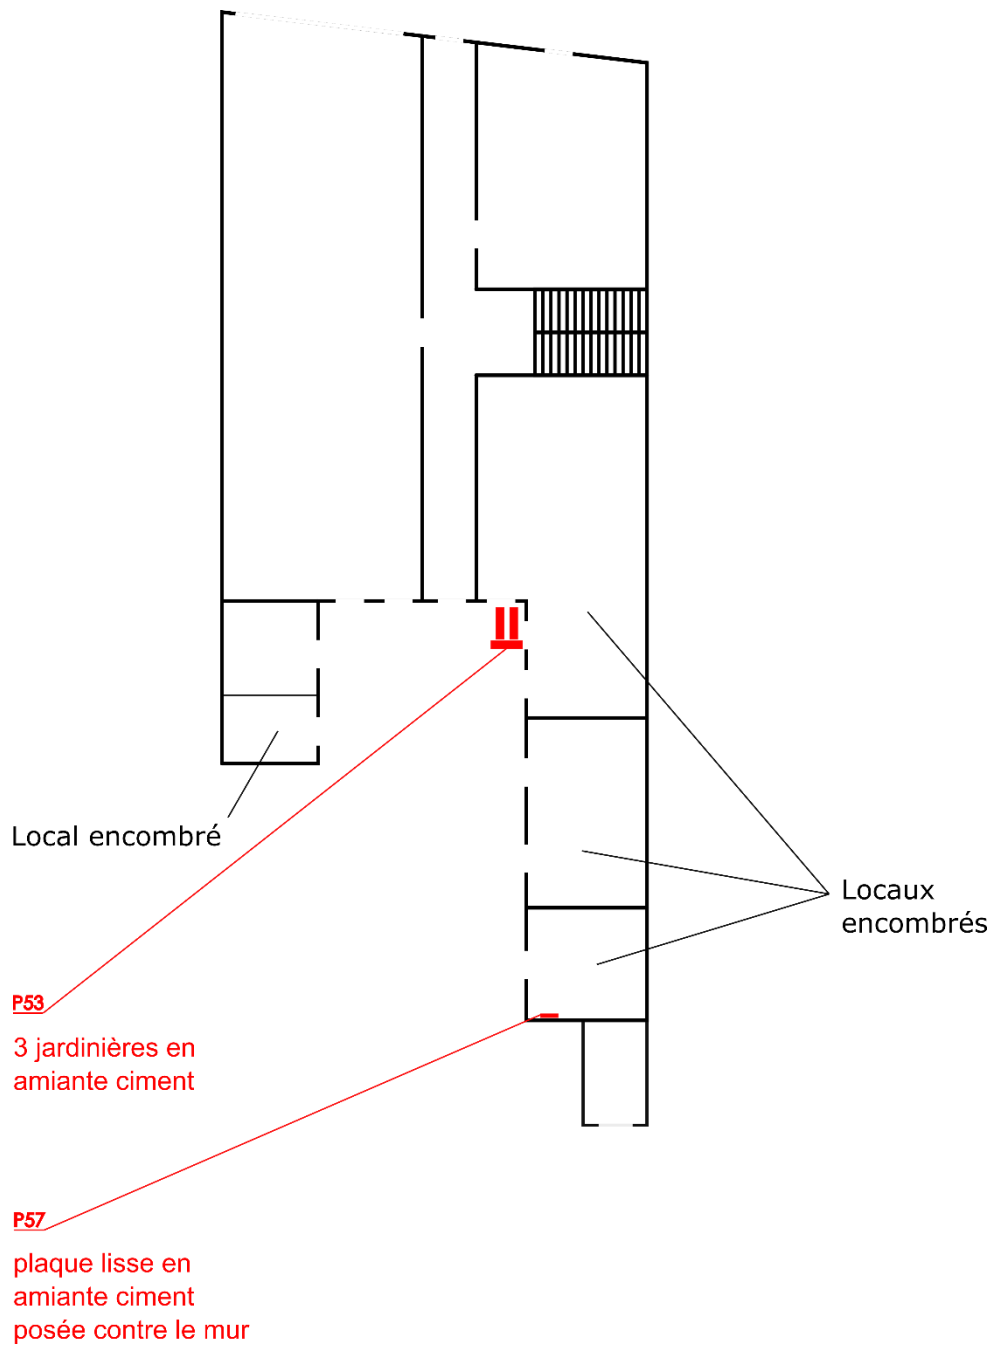
RDC

Localisation des matériaux et produits contenant de l'amiante

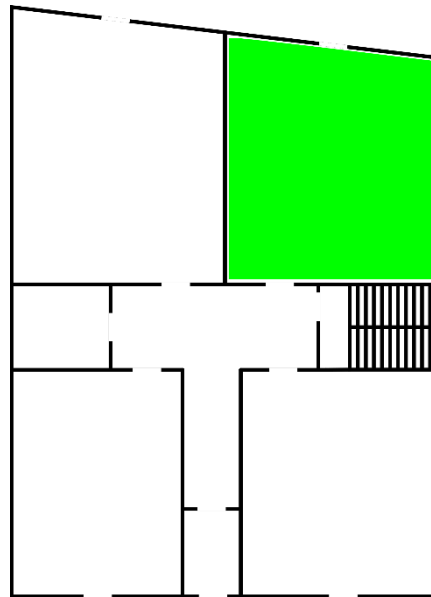
R+1

Localisation des matériaux et produits contenant de l'amiante

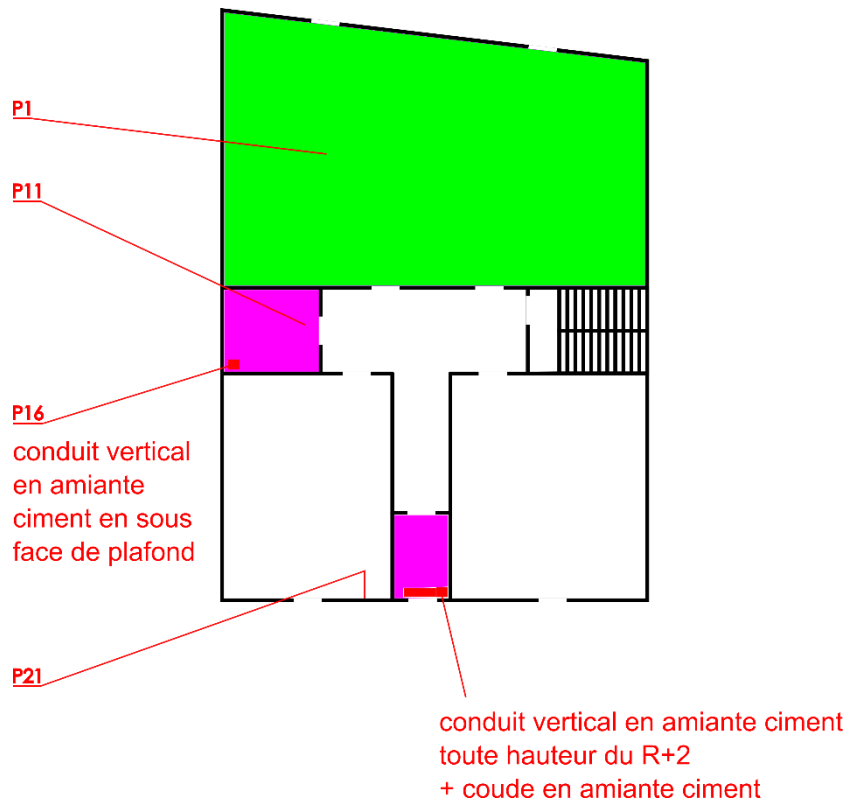
R+2

Localisation des matériaux et produits contenant de l'amiante

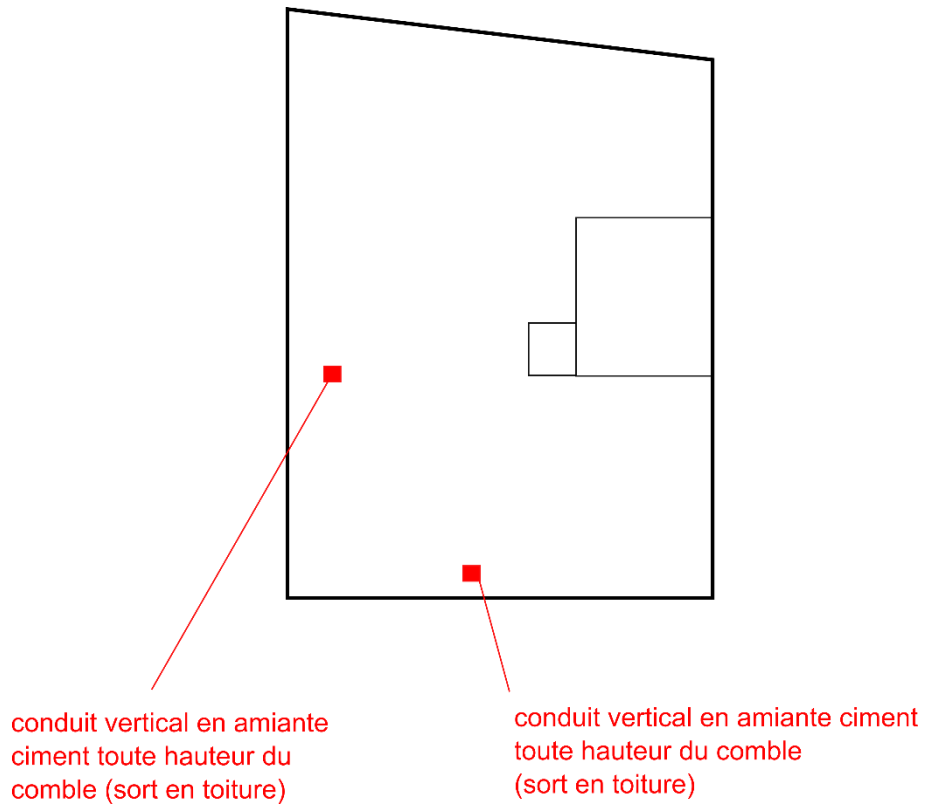
## Combles

### Localisation des matériaux et produits contenant de l'amiante

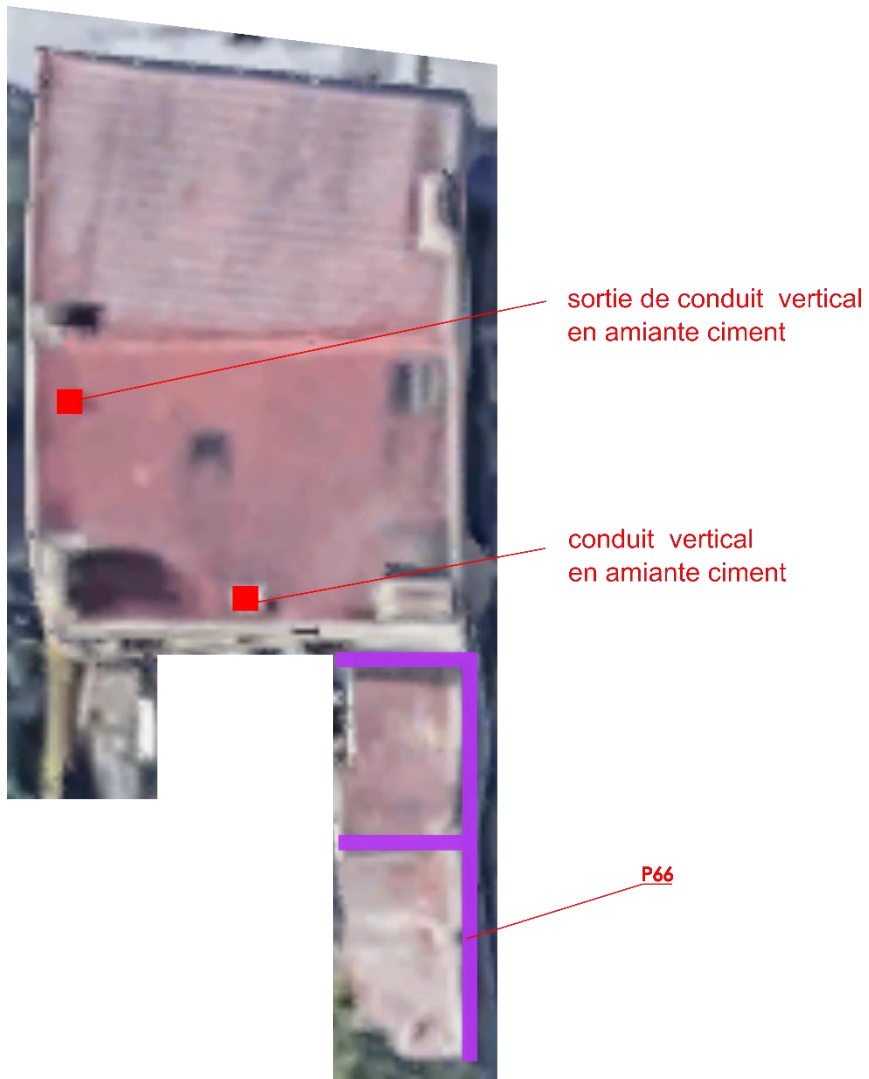
## Toiture

### Localisation des matériaux et produits contenant de l'amiante

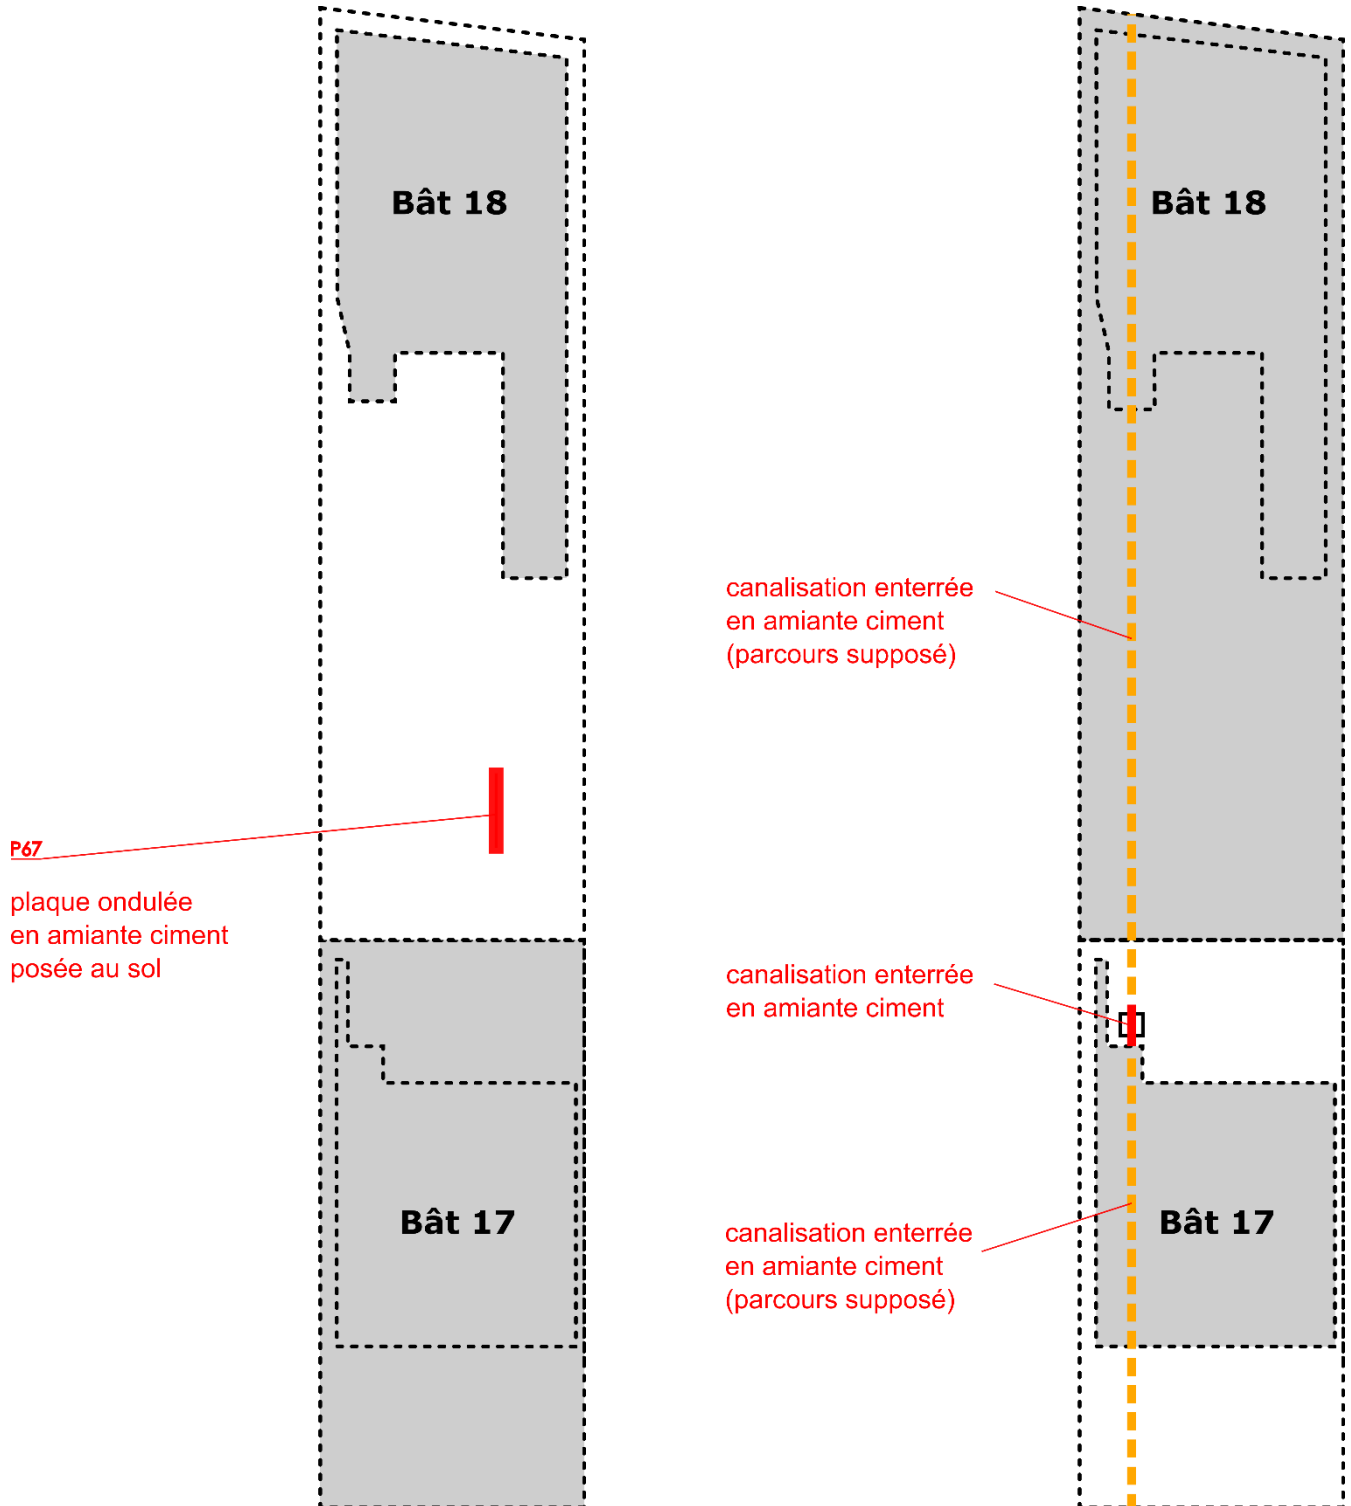
Parcelle  
+ canalisations enterrées repérées sur la parcelle du bâtiment 17  
Parcours supposé jusqu'à l'Avenue Jean Jaurès

Localisation des matériaux et produits contenant de l'amiante
