Pré-Rapport de repérage des matériaux et produits contenant de l'amiante avant démolition d'un immeuble bâti

Ilot C
Parcelle AY4
Bâtiment 19
3 Avenue Jean Jaurès
78500 Sartrouville

Date(s) d'intervention(s)	Date de rédaction du rapport de repérage	Opérateur de repérage	
09/11/2022	18/11/2022	Sylvain DUPEUBLE

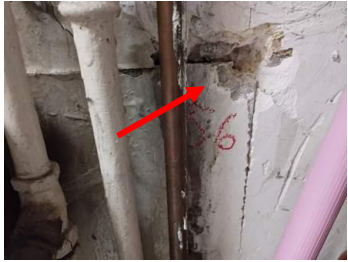
Matériaux et produits contenant de l'amiante (Les ZPSO sont répertoriées sur les plans/croquis)				
Sur analyse Matériaux prélevés le jour de notre intervention				
Référence du prélèvement	Localisation du prélèvement	Nature du matériau ou produit	Conclusion	Photo
P56	RDC marbrerie cuisine	Plaque lisse en amiante ciment derrière radiateur	Présence d'amiante (2 m ² estimé)

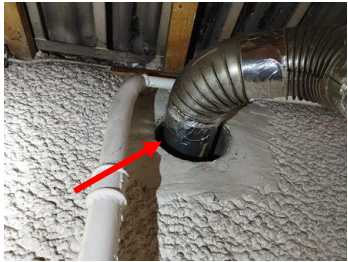
P60	RDC marbrerie véranda	Conduit horizontal en amiante ciment	Présence d'amiante (2 ml estimé)

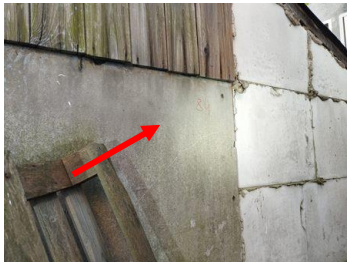
P84	RDC logement du restaurant façade arrière	Plaques lisses en amiante ciment	Présence d'amiante (10 m ² estimé)

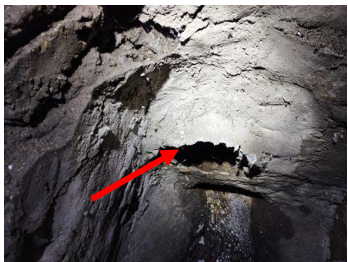
P101	RDC restaurant	Canalisation enterrée en amiante ciment	Présence d'amiante (15 ml estimé)

Remarque P101 : L'inspection des regards et tampons accessibles ont permis de mettre en évidence la présence de canalisations enterrées en amiante ciment. L'ensemble du réseau enterré peut être concerné par la présence d'amiante.

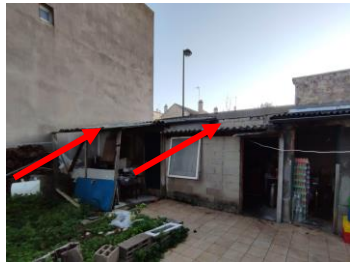
Non prélevé	Toitures ateliers restaurant	Plaques ondulées de toitures en amiante ciment	Présence d'amiante (60 m ² estimé)

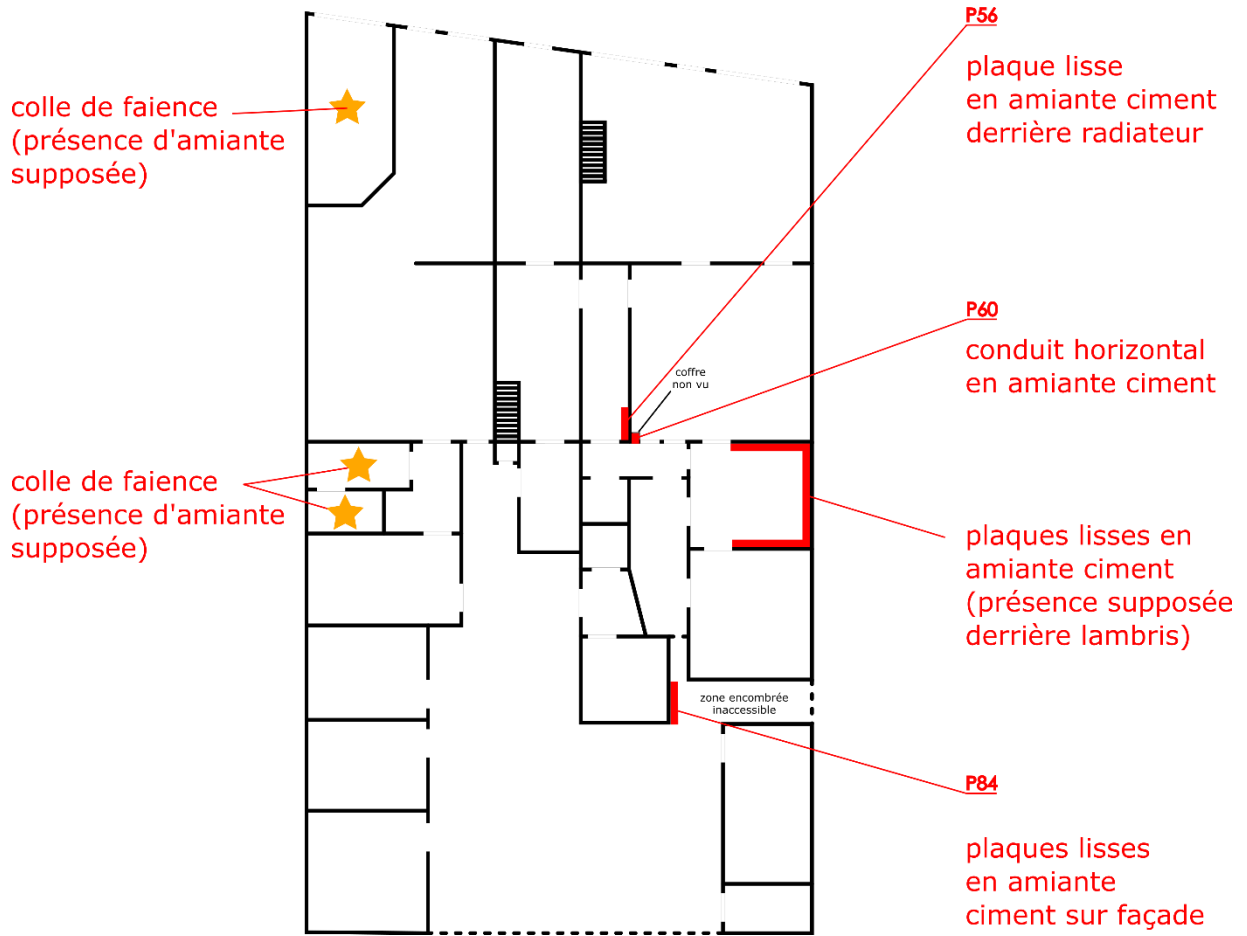
RDC

Localisation des matériaux et produits contenant de l'amiante

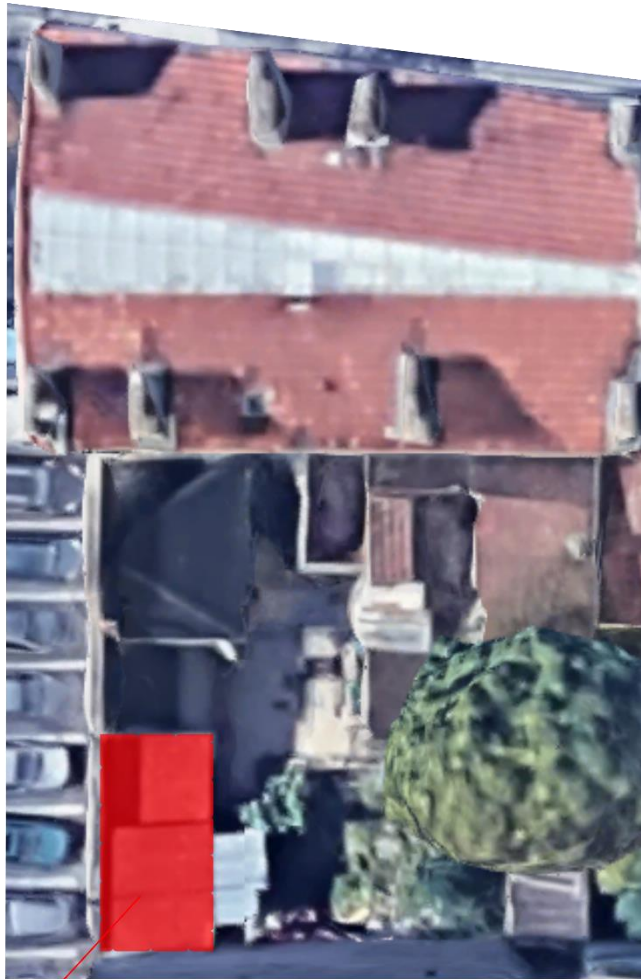
Toiture

plaques ondulées de
toiture en amiante ciment

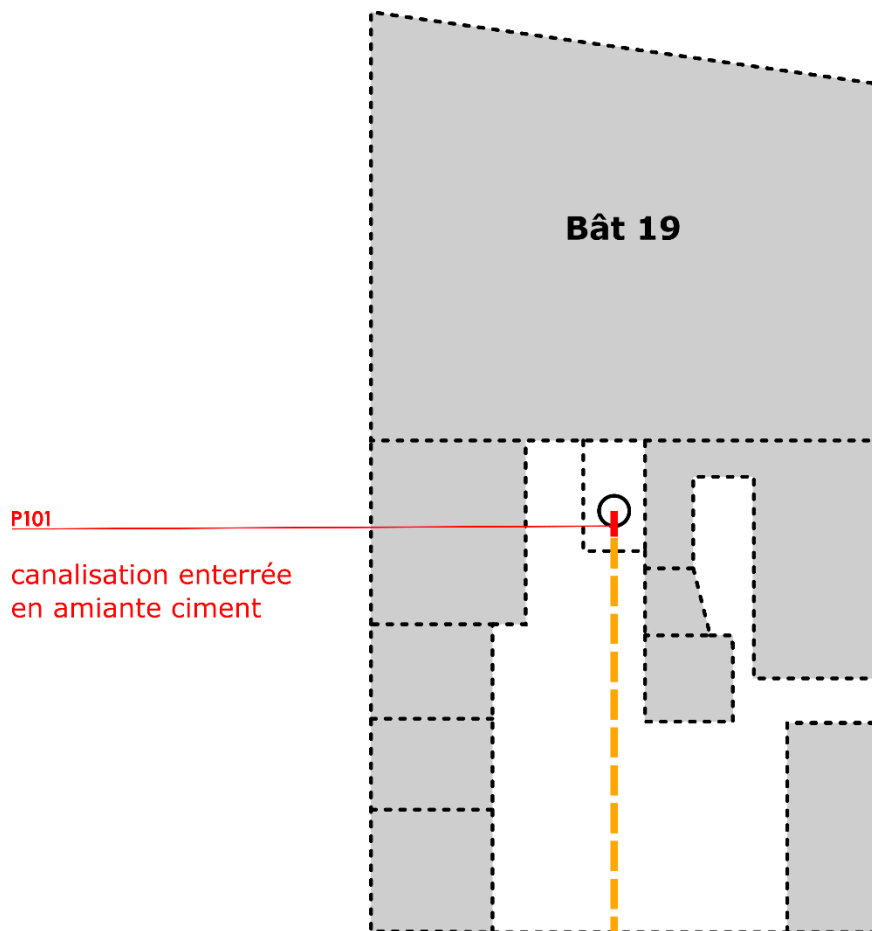
P101	Canalisations enterrées en amiante ciment (parcours supposé)
