Pré-Rapport de repérage des matériaux et produits contenant de l'amiante avant démolition d'un immeuble bâti

Ilot C
Parcelle AY3
Bâtiment 20
1 Avenue Jean Jaurès
78500 Sartrouville

COGEDIM
87, rue de Richelieu
75002 Paris

Date(s) d'intervention(s)	Date de rédaction du rapport de repérage	Opérateur de repérage	
27/09/2022	27/10/2022	Sylvain DUPEUBLE

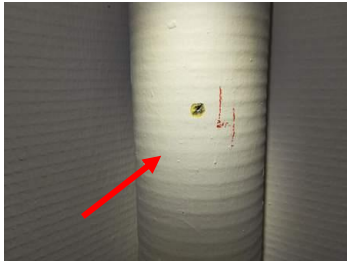
Matériaux et produits contenant de l'amiante (Les ZPSO sont répertoriées sur les plans/croquis)				
Sur analyse Matériaux prélevés le jour de notre intervention				
Référence du prélèvement	Localisation du prélèvement	Nature du matériau ou produit	Conclusion	Photo
P4	R+3 Logement Salle de bain	Conduit vertical en amiante ciment	Présence d'amiante Présence de 3 conduits (9 ml estimé)

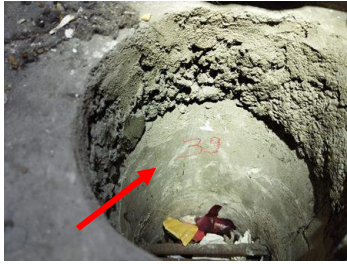
P39	R+1 parties communes (dans gaine technique)	Section de conduit en amiante ciment dans la béton plancher haut	Présence d'amiante (0,3 ml estimé)

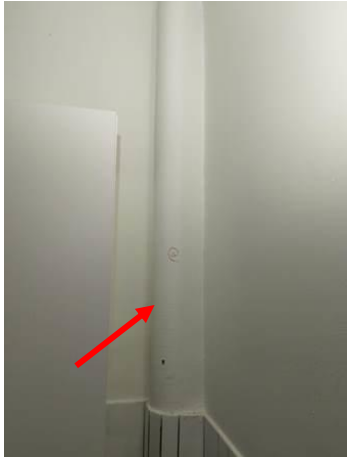
Matériaux identifiés sur jugement personnel de l'opérateur				
Référence	Localisation	Nature du matériau ou produit	Conclusion	Photo
Non prélevé	R+3 Logement cuisine	Conduit vertical en amiante ciment	Présence d'amiante (3 ml estimé)

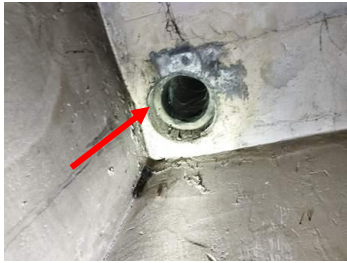
Non prélevé	R+3 parties communes (dans gaine technique)	Section de conduit en amiante ciment dans la béton plancher haut part vers le comble	Présence d'amiante

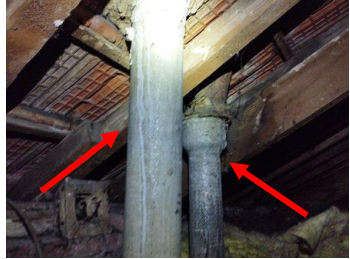
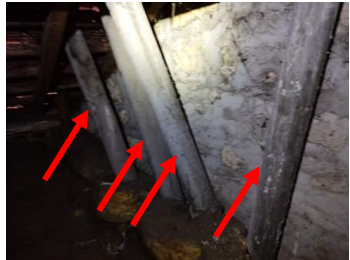
Non prélevé	Comble	6 conduits verticaux en amiante ciment toute hauteur du comble jusqu'à la toiture	Présence d'amiante (18 ml estimé)

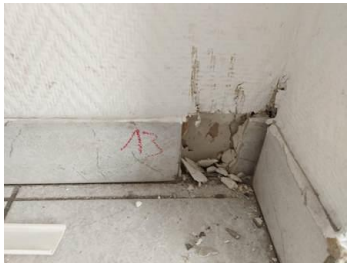
P13	Commerce RDC	Colle de plinthe carrelage	Absence d'amiante

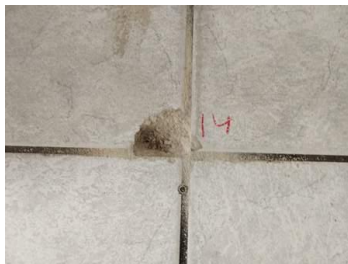
P14	Commerce RDC	Colle de carrelage	Absence d'amiante

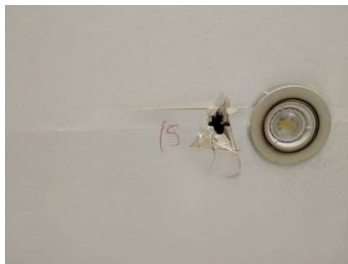
P15	Commerce RDC	calicot doublage plafond	Absence d'amiante

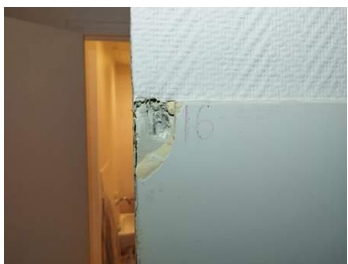
P16	Commerce RDC	Colle de faïence	Absence d'amiante

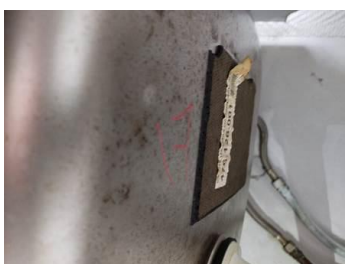
P17	Commerce RDC	plaque bitume évier inox	Absence d'amiante

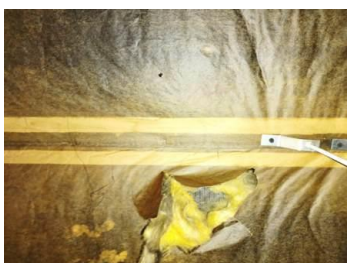
P18	Commerce RDC	isolant + PV colle noire plafond	Absence d'amiante

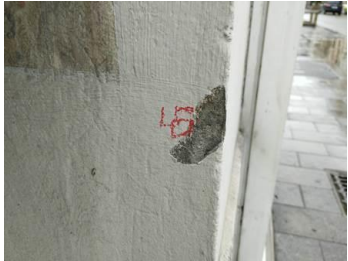
P44	Toiture	mastic vitrier lucarne	Absence d'amiante	Absence de photo
P45	RDC	Peinture + enduit béton façade	Absence d'amiante

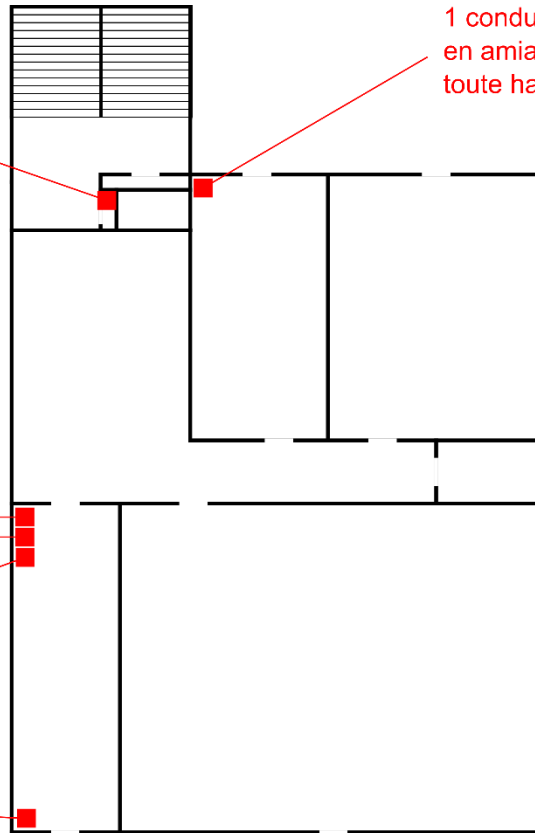
R+3

1 section de conduit vertical en amiante ciment dans la dalle (part vers le comble)

1 conduit vertical en amiante ciment toute hauteur du R+1

2 conduits verticaux en amiante ciment toute hauteur du R+1

présence probable d' 1 conduit vertical en amiante ciment toute hauteur du R+1 (encoffré non visible)
