Pré-Rapport de repérage des matériaux et produits contenant de l'amiante avant démolition d'un immeuble bâti

Ilot C
Parcelle AY2
Bâtiment 3
52 Avenue Maurice Berteaux
78500 Sartrouville

Date(s) d'intervention(s)	Date de rédaction du rapport de repérage	Opérateur de repérage	
20, 21, 22/09/2022	19/10/2022	Sylvain DUPEUBLE

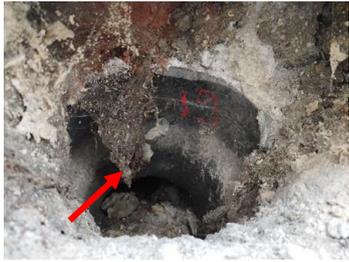
Matériaux et produits contenant de l'amiante (Les ZPSO sont répertoriées sur les plans/croquis)				
Sur analyse Matériaux prélevés le jour de notre intervention				
Référence du prélèvement	Localisation du prélèvement	Nature du matériau ou produit	Conclusion	Photo
P19	Façade	Conduit en amiante ciment pris dans la maçonnerie en façade derrière grille	Présence d'amiante Le conduit part vers les fondations (parcours indéterminé)

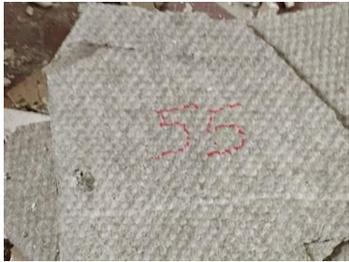
P55	RDC cuisine	Débris de plaques lisses en amiante ciment au sol	Présence d'amiante (10 m ² estimé)

Remarque : Les plaques lisses en amiante ciment étaient à l'origine posées en doublage sur une cloison bois. Elles sont présentes pour partie sur la cloison et également sous forme de débris au sol.				
Les plaques lisses étaient à l'origine en doublage sur ce mur

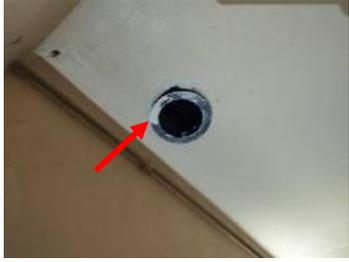
Sur jugement de l'opérateur (non prélevé)	R+1 sanitaire + comble + toiture	1 conduit vertical en amiante ciment en sous face de plafond	Présence d'amiante Le conduit part vers le comble et sort en toiture (1 ml estimé)

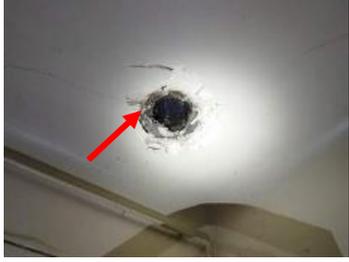
Sur jugement de l'opérateur (non prélevé)	R+1 sanitaire + comble + toiture	1 conduit vertical en amiante ciment en sous face de plafond	Présence d'amiante Le conduit part vers le comble et sort en toiture (1 ml estimé)

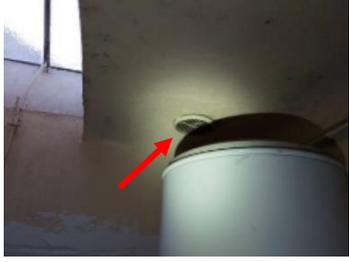
Sur jugement de l'opérateur (non prélevé)	R+1 sanitaire + comble + toiture	1 conduit vertical en amiante ciment en sous face de plafond	Présence d'amiante Le conduit part vers le comble et sort en toiture (1 ml estimé)

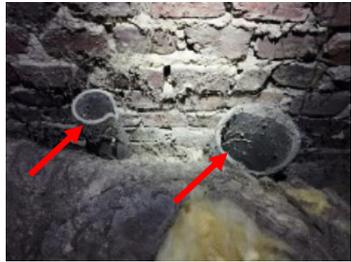
Sur jugement de l'opérateur (non prélevé)	R+1 sanitaire + comble	2 conduit vertical en amiante ciment	Présence d'amiante Les conduits sont présents en sous face de plafond du R+1 et sortent dans le comble (2 ml estimé)

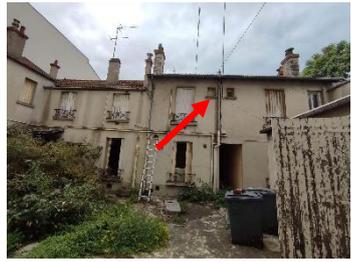
Sur jugement de l'opérateur (non prélevé)	Façade	1 conduit vertical en amiante ciment	Présence d'amiante Le conduit sort en toiture également (3 ml)

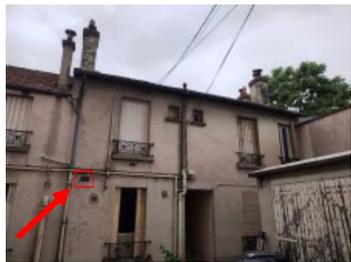
Sur jugement de l'opérateur (non prélevé)	RDC cuisine + sanitaire	1 conduit horizontal en amiante ciment	Présence d'amiante Le conduit est visible derrière une grille en façade, il chemine dans le plénum de la cuisine et sort dans le plénum du sanitaire (3 ml estimé)

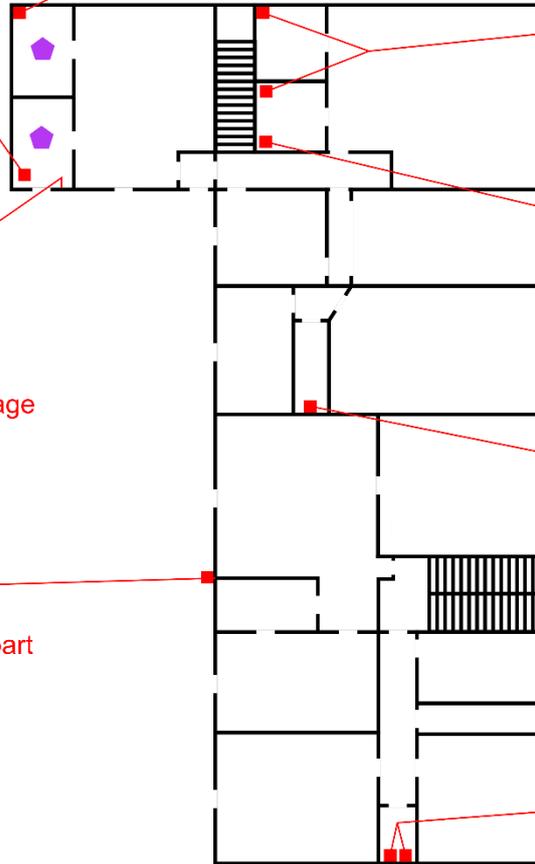
conduit EP vertical en amiante ciment en façade du R+1 et part jusqu'en toiture

2 conduits verticaux en amiante ciment en sous face de plafond ressortent dans le comble

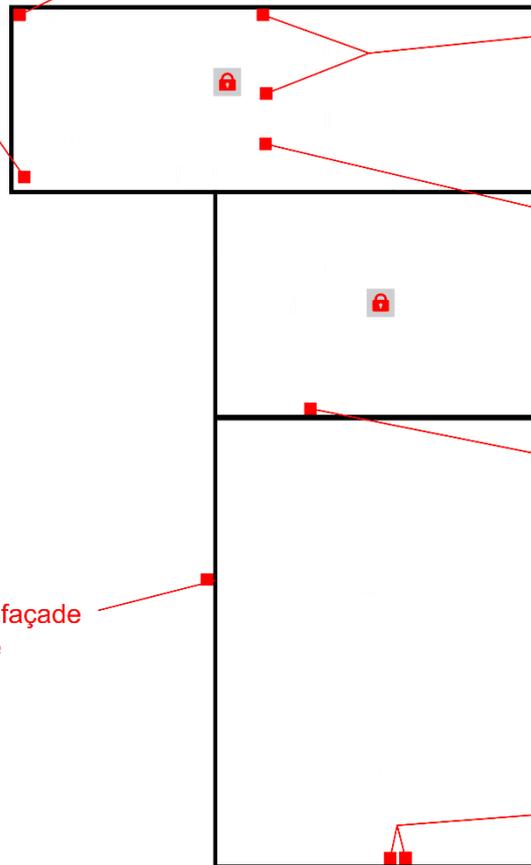
Comble

conduit EP vertical en amiante ciment en façade et part jusqu'en toiture

2 conduits verticaux en amiante ciment dans comble
