## **Pré-Rapport** de repérage des matériaux et produits contenant de l'amiante avant démolition d'un immeuble bâti

**Ilot C**  
**Parcelle AY2**  
**Bâtiments 4 et 5**  
**52 Avenue Maurice Berteaux**  
**78500 Sartrouville**

C22012301 du 17/10/2022	Rapport initial
-------------------------	-----------------

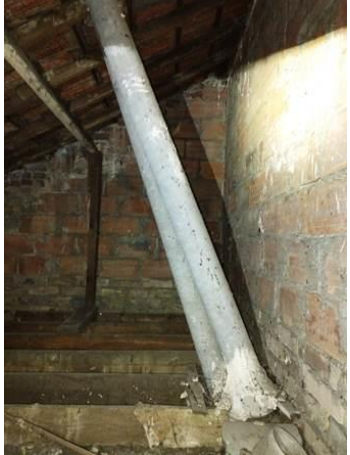
<b>Matériaux et produits contenant de l'amiante (Les ZPSO sont répertoriées sur les plans/croquis)</b>				
<b>Sur analyse</b> <b>Matériaux prélevés le jour de notre intervention</b>				
Référence du prélèvement	Localisation du prélèvement	Nature du matériau ou produit	Conclusion	Photo
P32	Comble Bâtiment 4	2 conduits verticaux en amiante ciment (toute hauteur du comble)	Présence d'amiante (6 ml estimé)

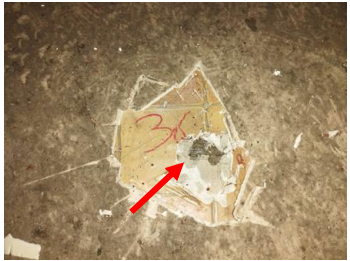
P36	R+1 Cuisine Bâtiment 4	lino + colle + lino + colle + ragréage	Présence d'amiante dans le lino jaune + la sous-couche fibreuse (25 m <sup>2</sup> estimé)

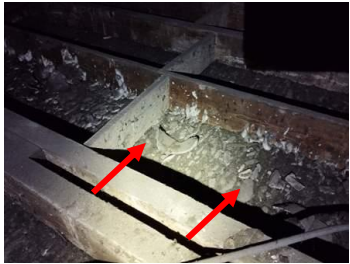
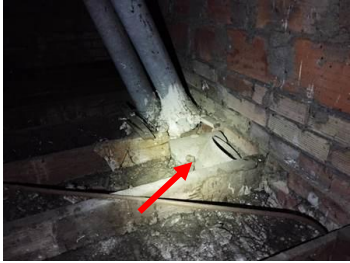
<b>Matériaux identifiés sur jugement personnel de l'opérateur</b>				
Référence	Localisation	Nature du matériau ou produit	Conclusion	Photo
Sur jugement de l'opérateur (non prélevé)	Comble Bâtiment 4	Débris en amiante ciment au sol	Présence d'amiante (20 kg estimé)

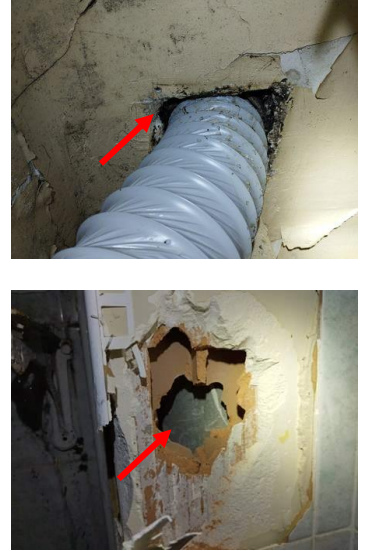
<p>Sur jugement de l'opérateur (non prélevé)</p>	<p>R+1 Salle de bain Bâtiment 4</p>	<p>1 conduit vertical en amiante ciment en sous face de plafond (part vers le comble) + 1 conduit vertical en amiante ciment toute hauteur du R+1 (encoffré) et part vers le comble</p>	<p>Présence d'amiante (3 ml estimé)</p>

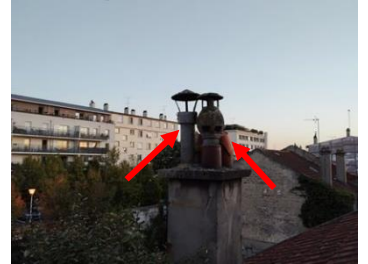
<p>Sur jugement de l'opérateur (non prélevé)</p>	<p>Toiture Bâtiment 4</p>	<p>1 conduit en amiante ciment et 1 chapeau en amiante ciment + 1 conduit en amiante ciment et 1 mitre en amiante ciment</p>	<p>Présence d'amiante (2 ml estimé)</p>

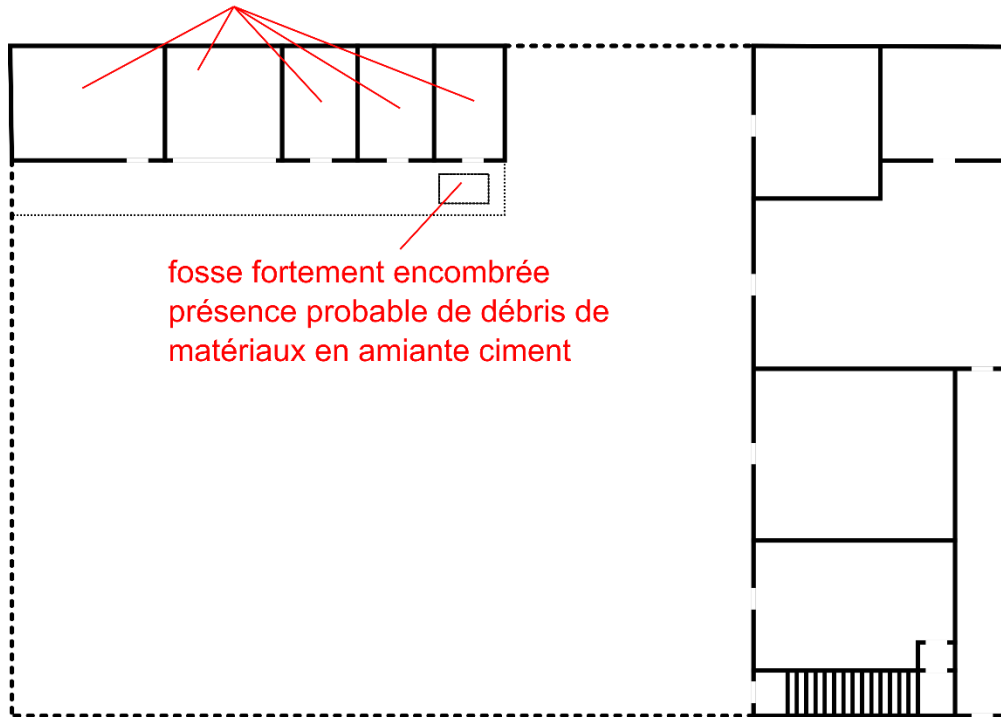
RDC  
Bâtiment 5  
Evaluation du risque amiante

bâtiment 5 (appentis) fortement encombré  
présence probable d'un stock ou de débris de  
matériaux en amiante ciment

Localisation	Nature du matériau ou produit	Risque de présence d'amiante	Action à mener
Bâtiment 5 (appentis)	Stock ou débris de matériaux en amiante ciment	Risque élevé (50 kgs estimé)	Désencombrement des appentis
Bâtiment 5 fosse sous dalle béton	Débris de matériaux en amiante ciment	Risque élevé (50 kgs estimé)	Désencombrement de la fosse

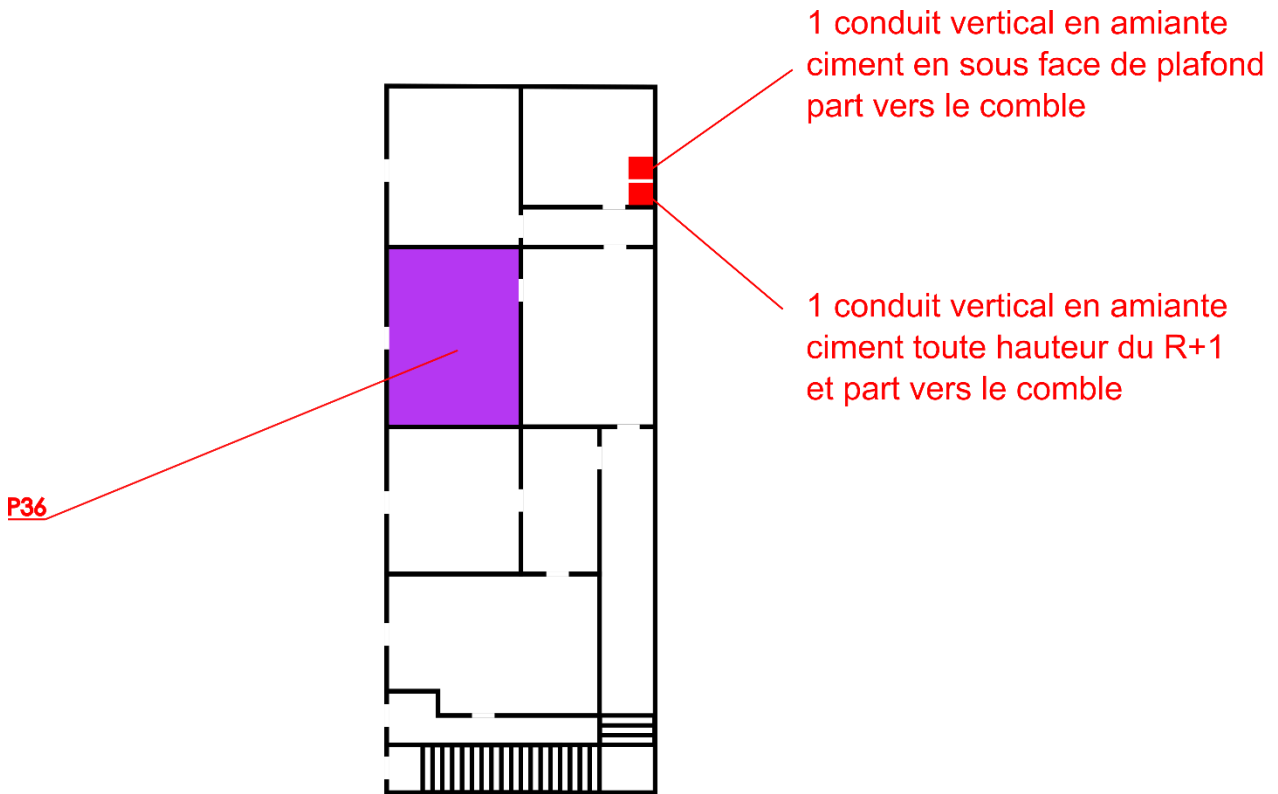
R+1  
Bâtiment 4

Localisation des matériaux et produits contenant de l'amiante

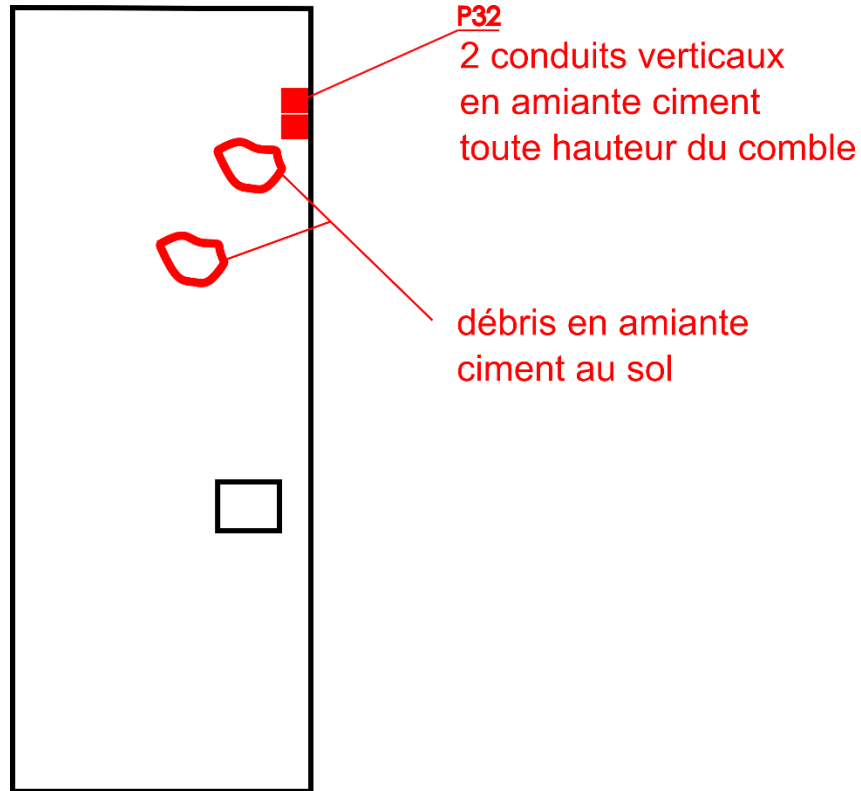
Combles  
Bâtiment 4

Localisation des matériaux et produits contenant de l'amiante

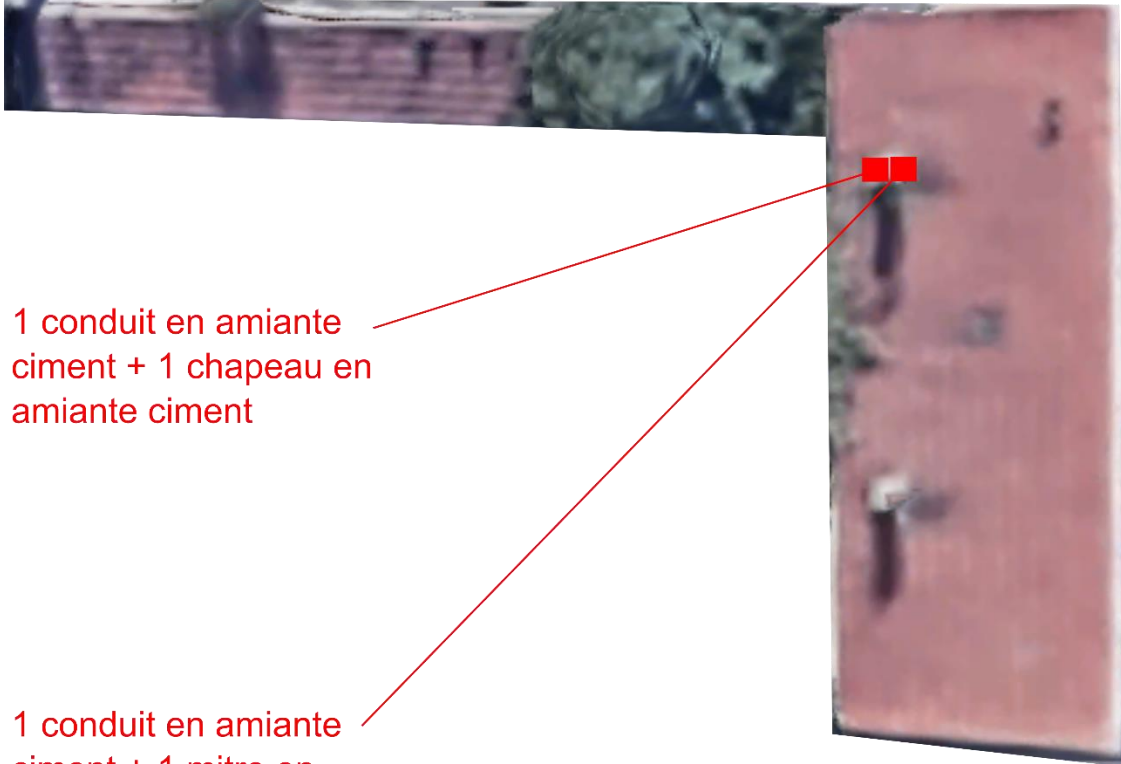
Toiture  
Bâtiment 4

Localisation des matériaux et produits contenant de l'amiante

1 conduit en amiante  
ciment + 1 chapeau en  
amiante ciment

1 conduit en amiante  
ciment + 1 mitre en  
amiante ciment
