Pré-Rapport de repérage des matériaux et produits contenant de l'amiante avant démolition d'un immeuble bâti

**Ilot C
Parcelle N°AY11
Bâtiment 9
15 Avenue Jean Jaurès
78500 Sartrouville**

COGEDIM
87, rue de Richelieu
75002 Paris

C22012301 du 24/10/2022	Rapport initial
-------------------------	-----------------

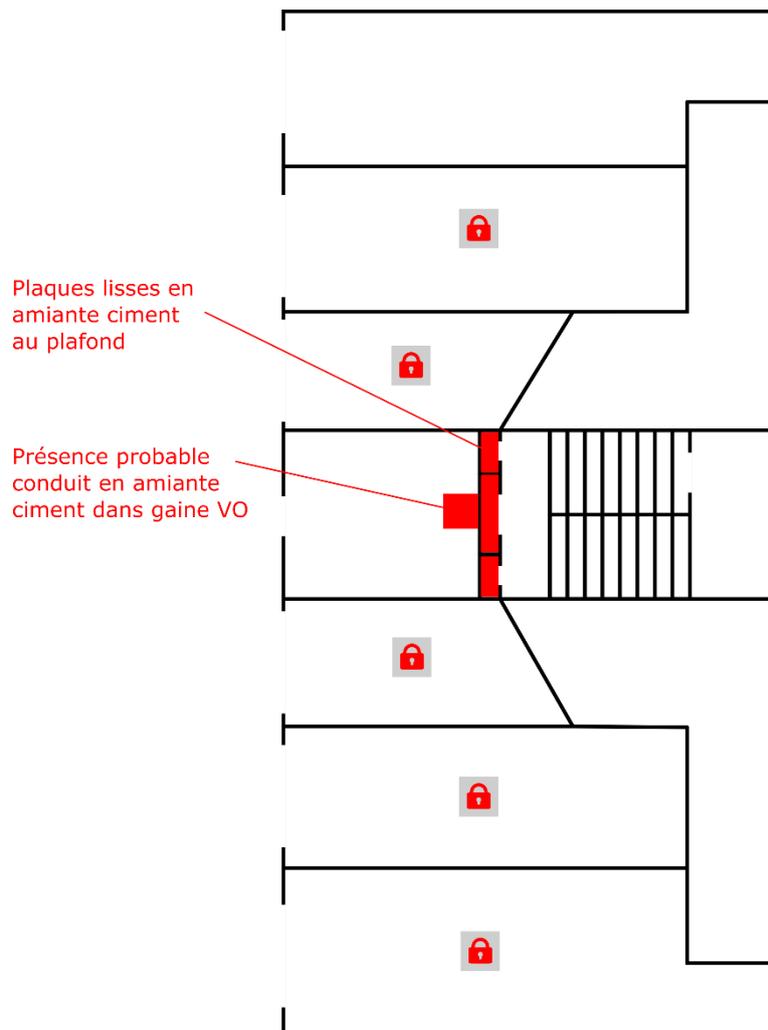
R-1

P26	Conduits en amiante ciment
	P41	Plaque lisses en amiante ciment
	P79	Plot de table en amiante ciment dans le jardin
