## Rapport de repérage des matériaux et produits contenant de l'amiante avant démolition d'un immeuble bâti

**Ilot C**  
**Parcelle AY330**  
**Parking 6**  
**5 Avenue Jean Jaurès**  
**78500 Sartrouville**

Historique des rapports et des actualisations	
C22012301 du 19/10/2022	Rapport initial

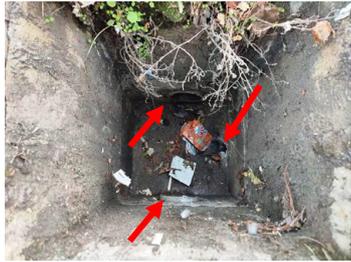
<b>Matériaux et produits contenant de l'amiante (Les ZPSO sont répertoriées sur les plans/croquis)</b>				
<b>Sur analyse</b> <b>Matériaux prélevés le jour de notre intervention</b>				
Référence du prélèvement	Localisation du prélèvement	Nature du matériau ou produit	Conclusion	Photo
P1	Parking 6	Canalisations enterrées en amiante ciment	Présence d'amiante (60 ml estimé)

<p>Remarque : L'inspection des regards et tampons accessibles ont permis de mettre en évidence la présence de canalisations enterrées en amiante ciment. L'ensemble du réseau enterré peut être concerné par la présence d'amiante.</p>

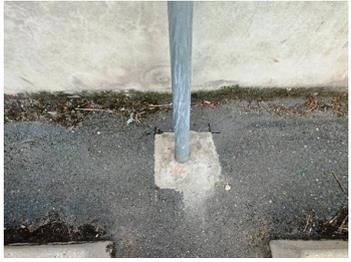
<b>Sur analyse</b> <b>Matériaux prélevés le jour de notre intervention</b>				
Référence du prélèvement	Localisation du prélèvement	Nature du matériau ou produit	Conclusion	Photo
P2	Parking 6	enduit rebouchage poteau	Absence d'amiante

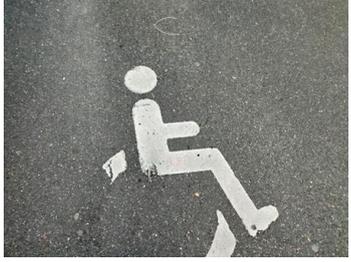
P3	Parking 6	bande marquage sol	Absence d'amiante

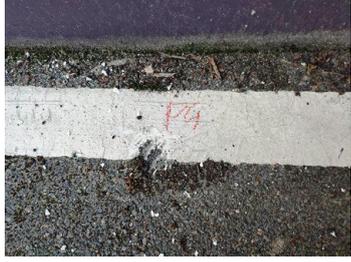
P4	Parking 6	bande marquage sol	Absence d'amiante

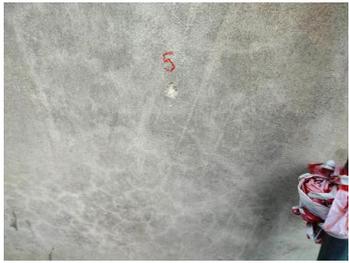
P5	Parking 6	enduit façade	Absence d'amiante

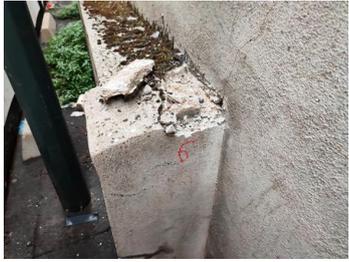
P6	Parking 6	enduit soubassement	Absence d'amiante

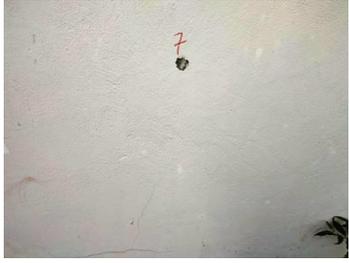
P7	Parking 6	enduit façade	Absence d'amiante

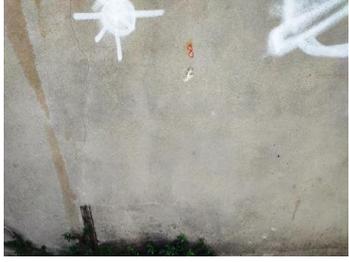
P8	Parking 6	enduit façade	Absence d'amiante

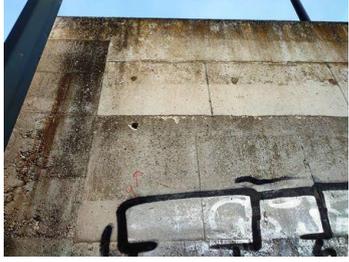
P9	Parking 6	bouchon trou de banche	Absence d'amiante

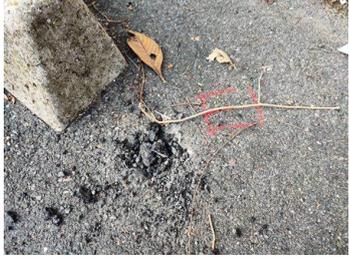
E1	Parking 6	enrobé noir	Absence d'amiante et teneur en HAP < à 50 mg/kg

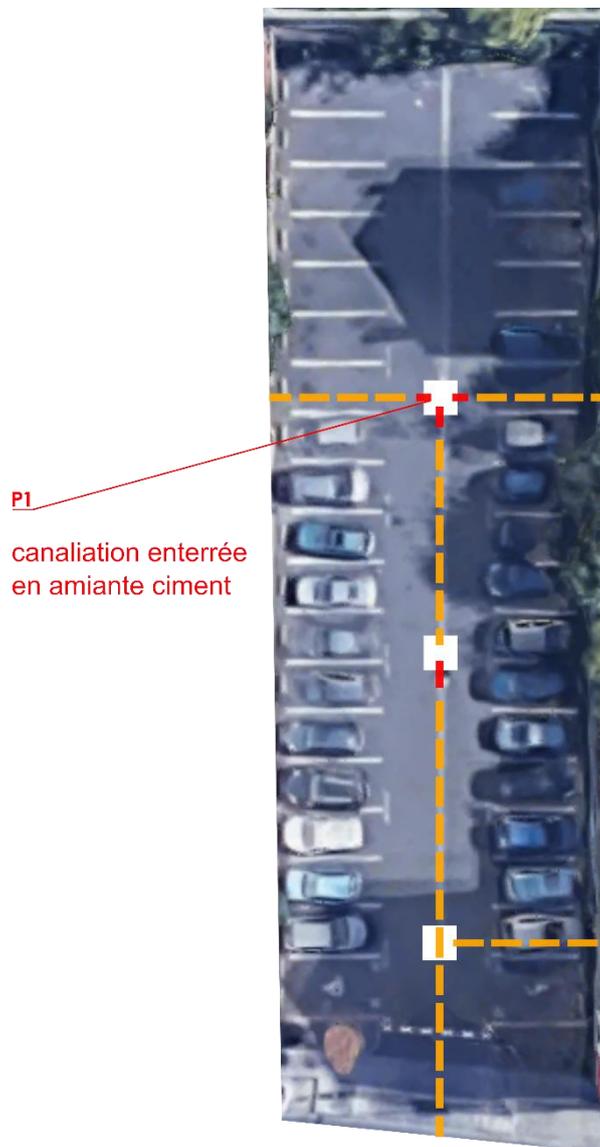
#### Localisation des matériaux et produits contenant de l'amiante

P1	Canalisations enterrées en amiante ciment L'ensemble du réseau enterré peut être concerné par la présence d'amiante

Canalisations enterrées en amiante ciment ( <u>parcours supposé</u> )
