Rapport de repérage des matériaux et produits contenant de l'amiante avant démolition d'un immeuble bâti

Ilot C
Parcelle AY10
Parking 8
13 Avenue Jean Jaurès
78500 Sartrouville

Historique des rapports et des actualisations	
C22012301 du 26/10/2022	Rapport initial

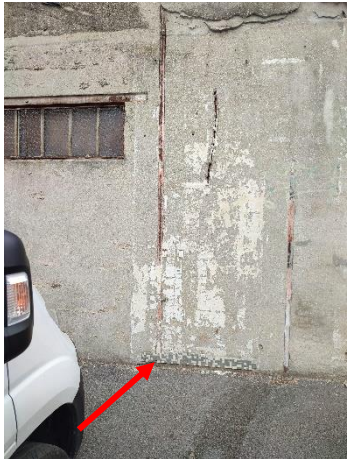
Matériaux et produits contenant de l'amiante (Les ZPSO sont répertoriées sur les plans/croquis)				
Sur analyse Matériaux prélevés le jour de notre intervention				
Référence du prélèvement	Localisation du prélèvement	Nature du matériau ou produit	Conclusion	Photo
P2	Parking	mosaïque + colle (bas du mur de la façade arrière du bâtiment 15)	Présence d'amiante dans la colle de mosaïque (0.5 ml estimé)

Il est nécessaire d'avertir de la présence d'amiante toute personne pouvant intervenir sur ou à proximité des matériaux et produits ou de ceux les recouvrant ou les protégeant

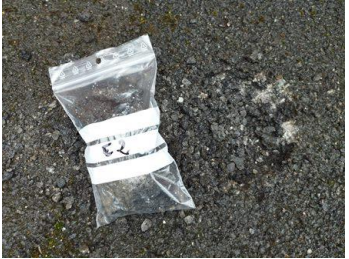
E2	Parking 8	Enrobé noir trottoir	Absence d'amiante et teneur en HAP < à 50 mg/kg

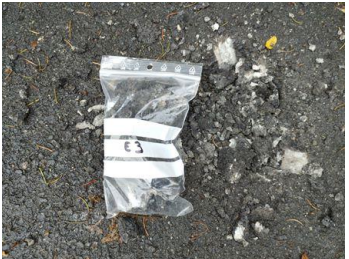
E3	Parking 8	Enrobé noir entrée parking	Absence d'amiante et teneur en HAP < à 50 mg/kg

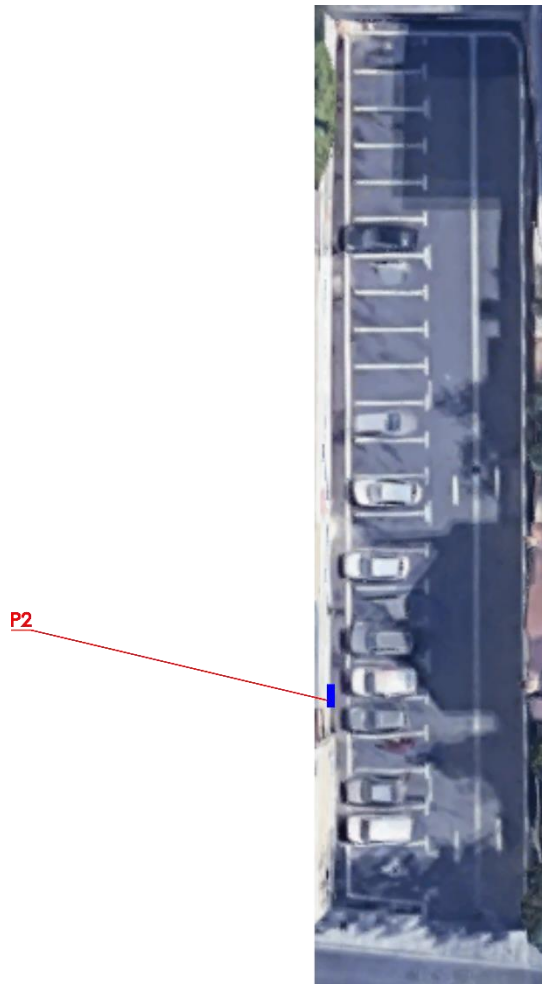
Localisation des matériaux et produits contenant de l'amiante

P2	Colle de mosaïque sur façade arrière du bâtiment 15
