Rapport de repérage des matériaux et produits contenant de l'amiante avant démolition d'un immeuble bâti

Ilot C
Parcelles AY478 et AY548
Terrain 7
9 Avenue Jean Jaurès
78500 Sartrouville

COGEDIM
87, rue de Richelieu
75002 Paris

C22012301 du 20/10/2022

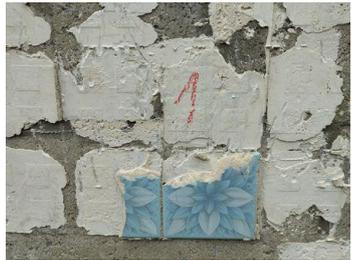
Référence du prélèvement	Localisation du prélèvement	Nature du matériau ou produit	Conclusion	Photo
P1	terrain 7	colle faïence bleue sur mur	Absence d'amiante

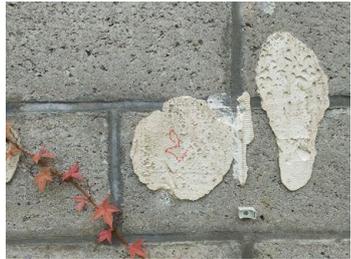
P2	terrain 7	plot de colle ancien doublage sur mur	Absence d'amiante

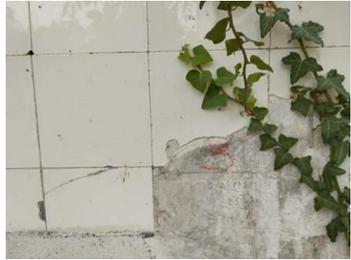
P3	terrain 7	colle faïence blanche sur mur	Absence d'amiante

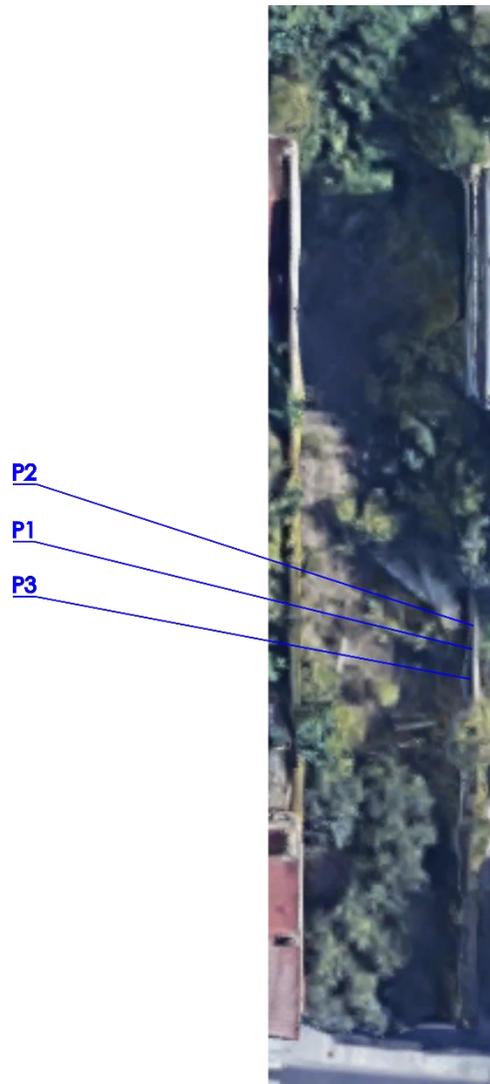
Terrain 7

Localisation des matériaux et produits ne contenant pas d'amiante
