Pré-Rapport de repérage du plomb avant démolition

Ilot C
Parcelle AY2
Bâtiments 1 et 2
52 Avenue Maurice Berteaux
78500 Sartrouville

COGEDIM
87, rue de Richelieu
75002 Paris

C22012301 du 26/10/2022

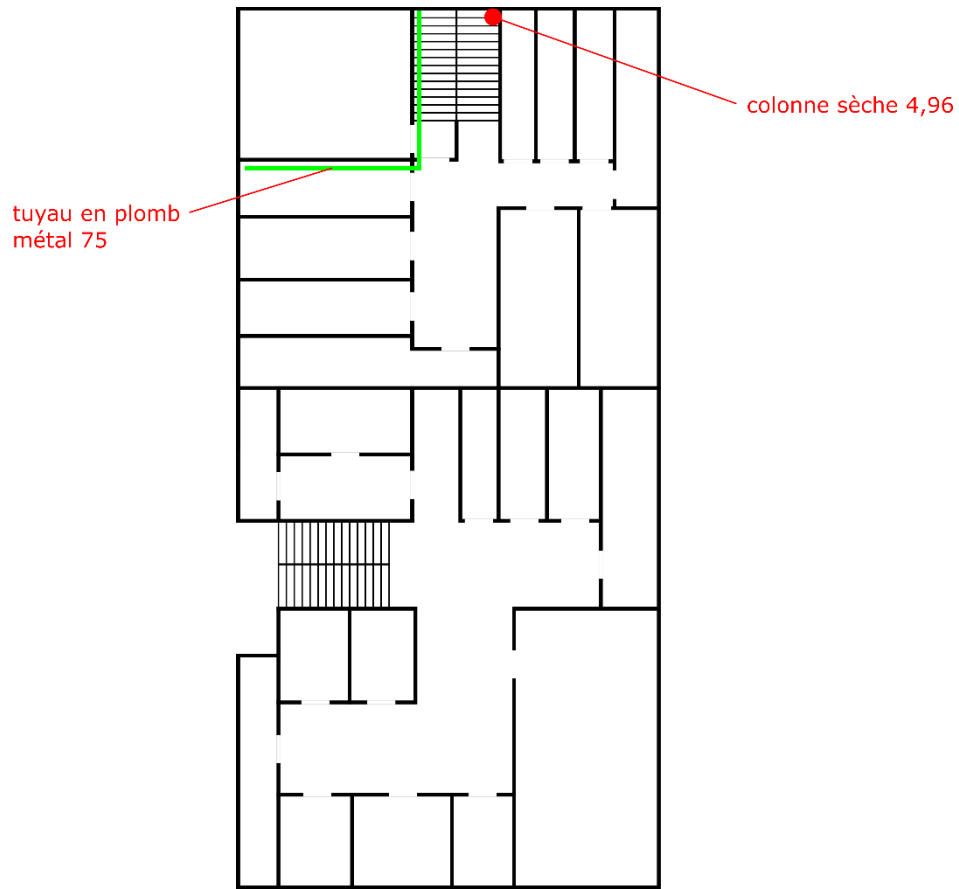
R-1

Localisation des revêtements contenant du plomb

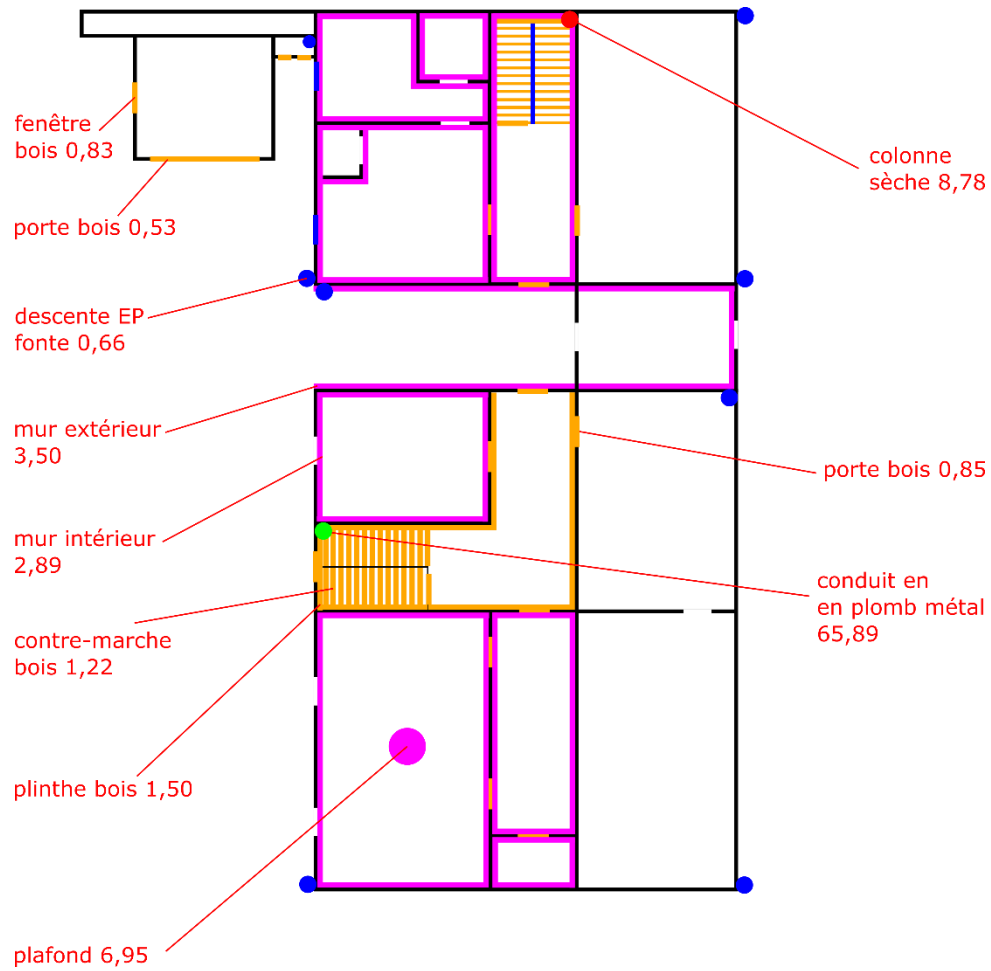
RDC

Localisation des revêtements contenant du plomb

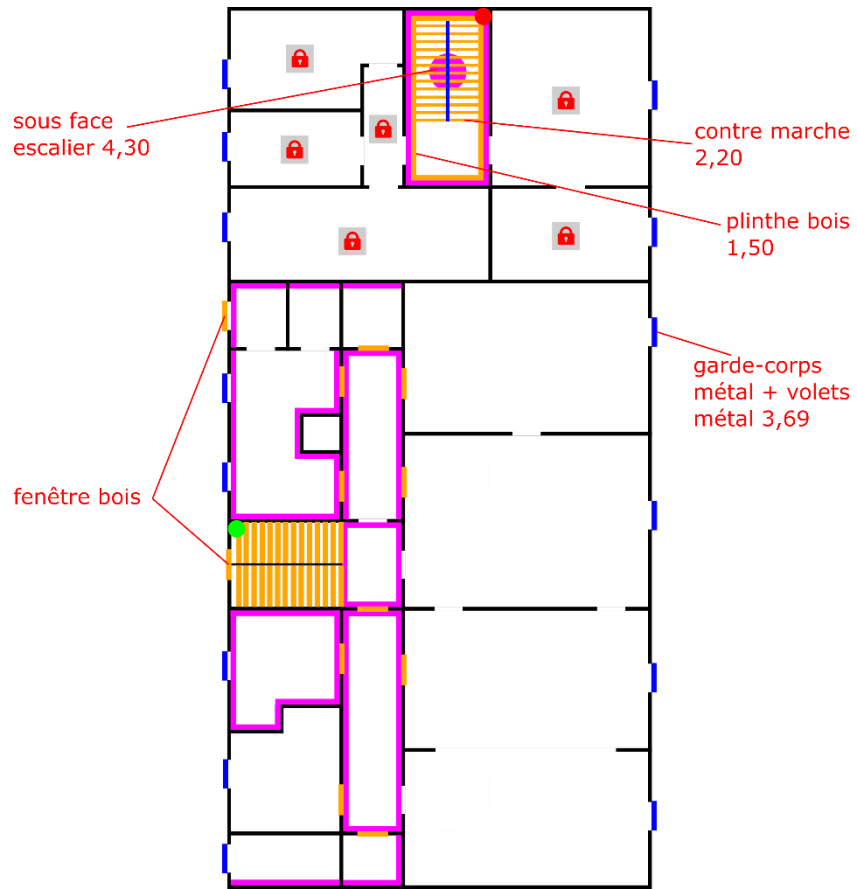
R+1

Localisation des revêtements contenant du plomb

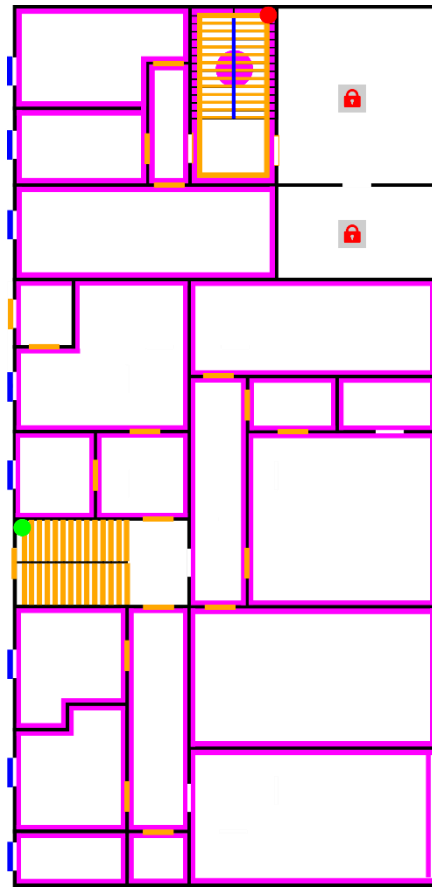
R+2

Localisation des revêtements contenant du plomb

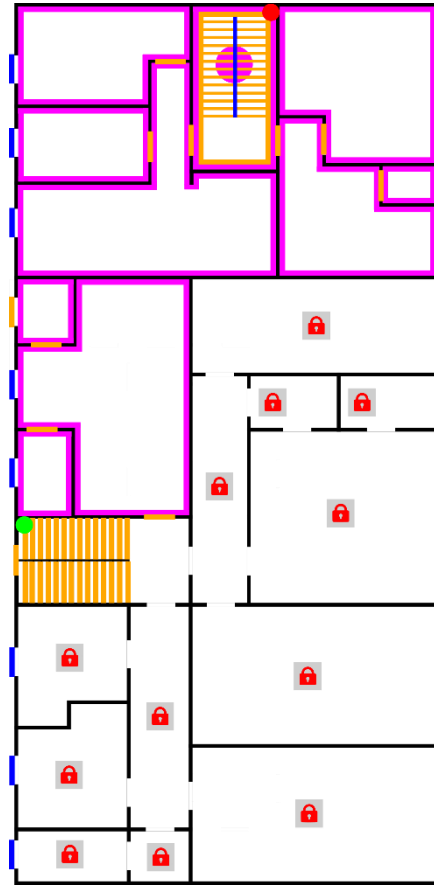
R+3

Localisation des revêtements contenant du plomb

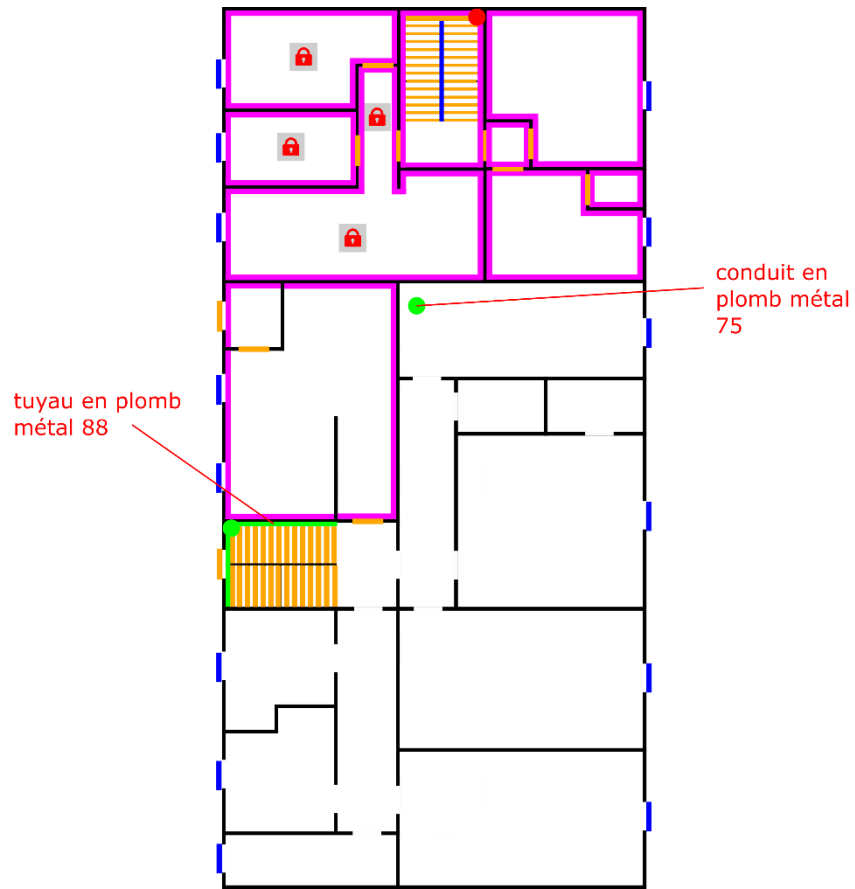
R+4

Localisation des revêtements contenant du plomb

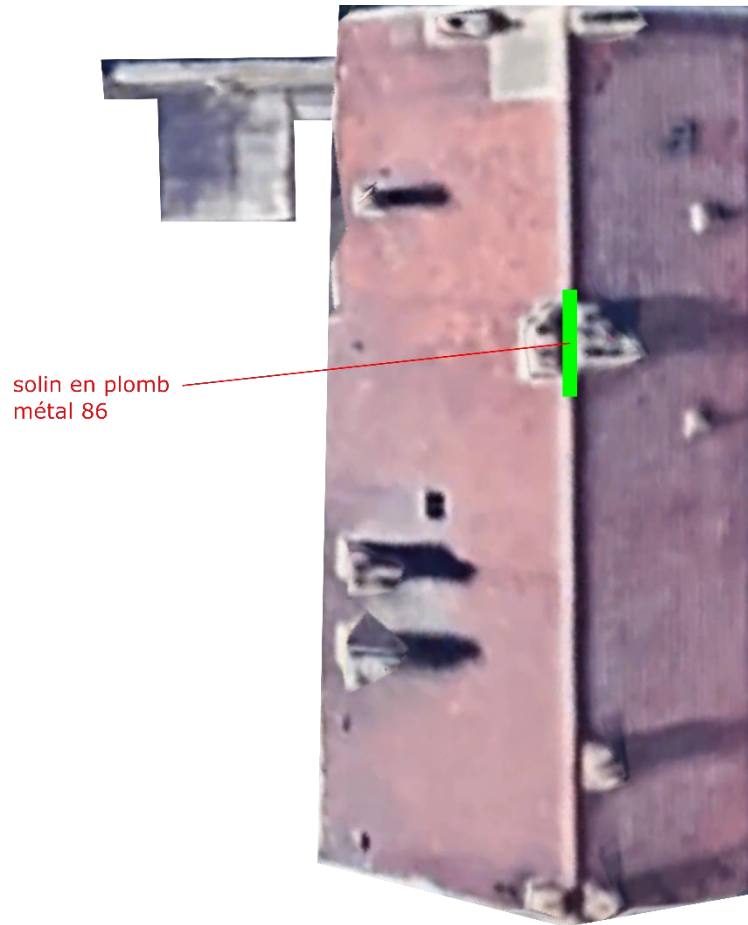
Toiture

Localisation des revêtements contenant du plomb
