Pré-Rapport de repérage du plomb avant démolition

Ilot C
Parcelle N°AY11
Bâtiment 10
15 Avenue Jean Jaurès
78500 Sartrouville

Date(s) d'intervention(s)	Date de rédaction du rapport de repérage	Opérateur de repérage	
26/09/2022	20/10/2022	Sonia DUARTE

Démolition d'un ensemble immobilier.
Parcelle AY11 – Bâtiment 10

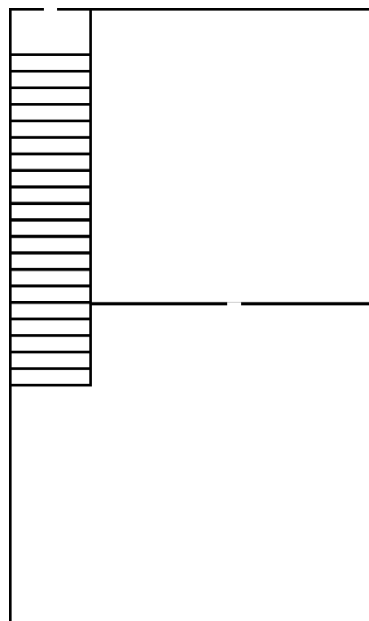
R-1 Absence de revêtements contenant du plomb

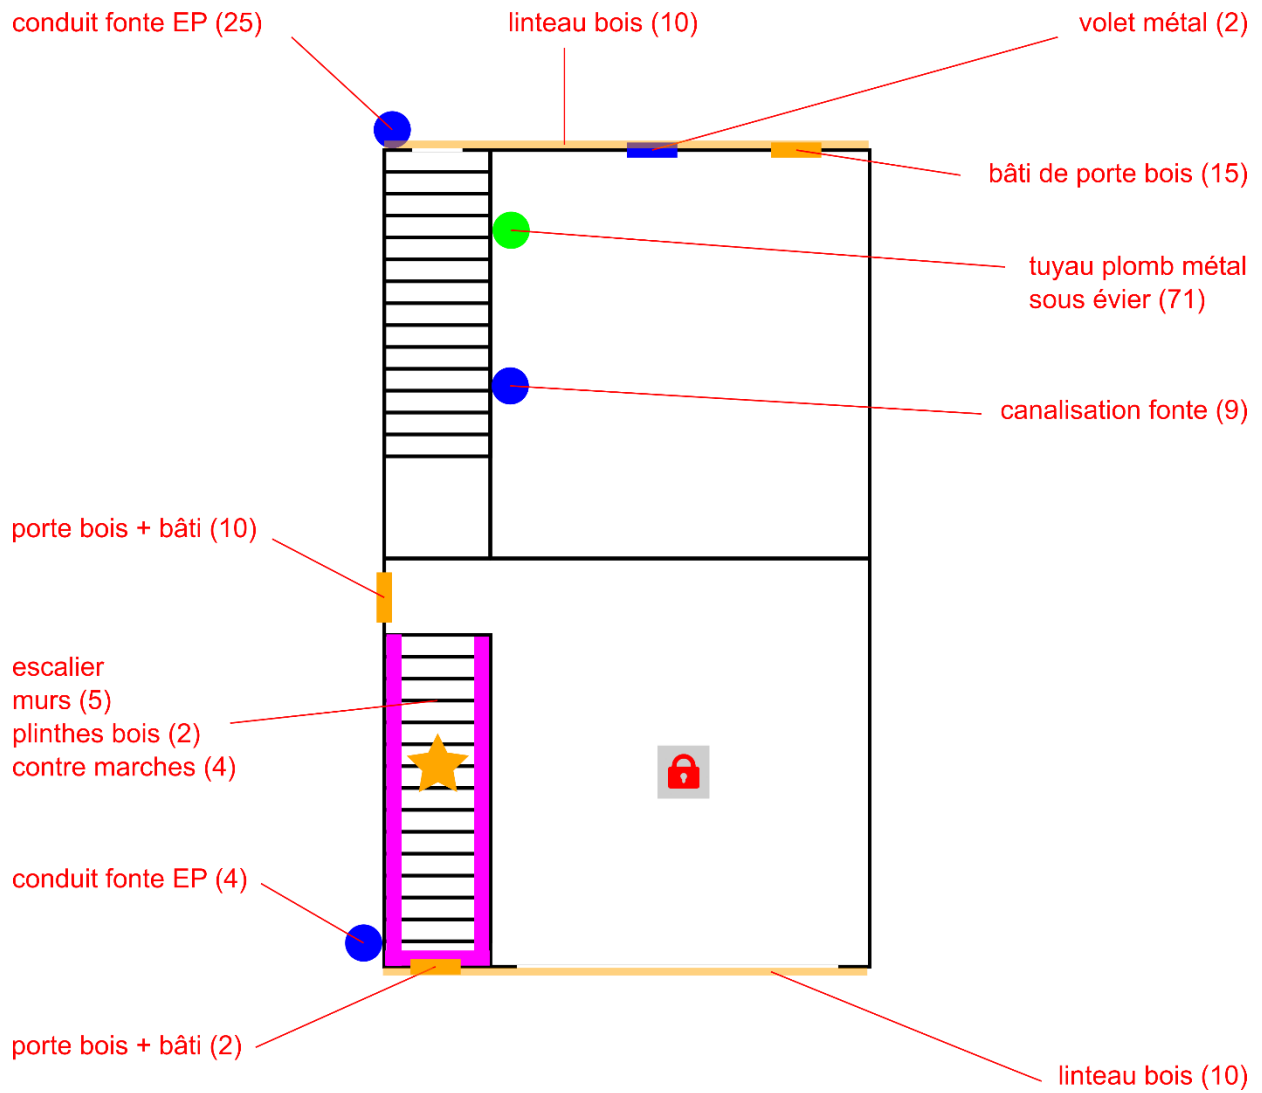
RDC

Localisation des revêtements contenant du plomb

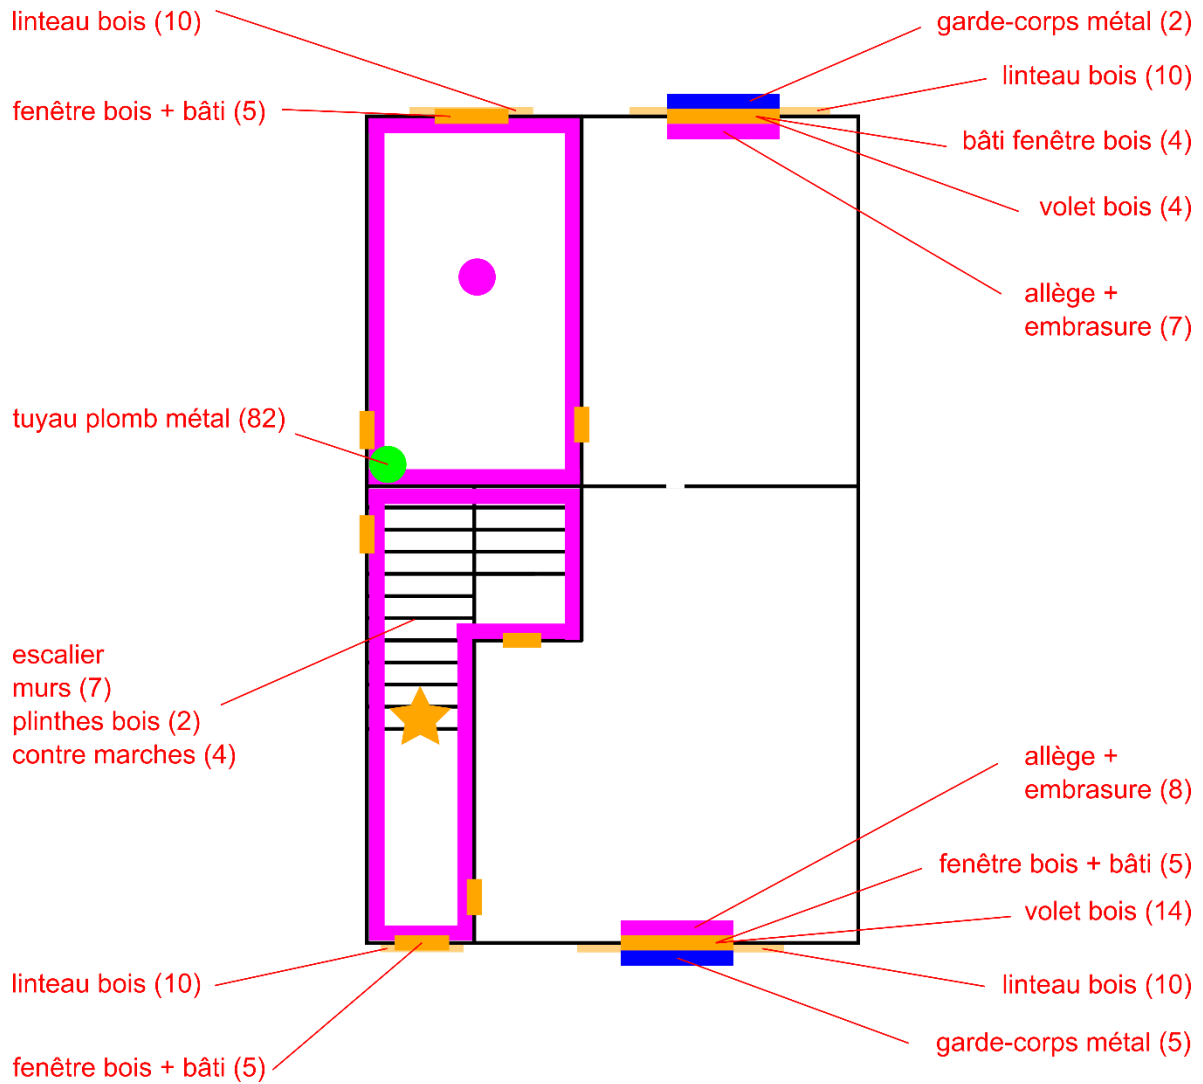
R+1

Localisation des revêtements contenant du plomb

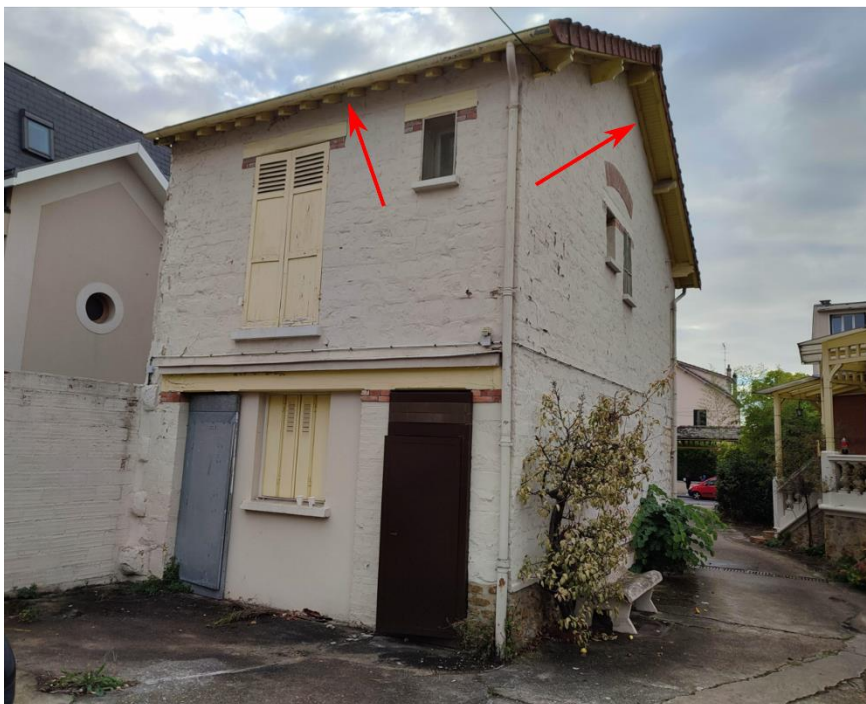
Comble

Localisation des revêtements contenant du plomb

ensemble de la charpente bois
(peinture jaune) (10)
