## Rapport de repérage du plomb avant démolition

**Ilot C**  
**Parcelle AY11**  
**Bâtiments 11 et 12**  
**Avenue Jean Jaurès**  
**78500 Sartrouville**

Historique des rapports et des actualisations	
C22012301 du 26/10/2022	Rapport initial

Démolition d'un ensemble immobilier.  
Parcelle AY11 – Bâtiment 11 et 12

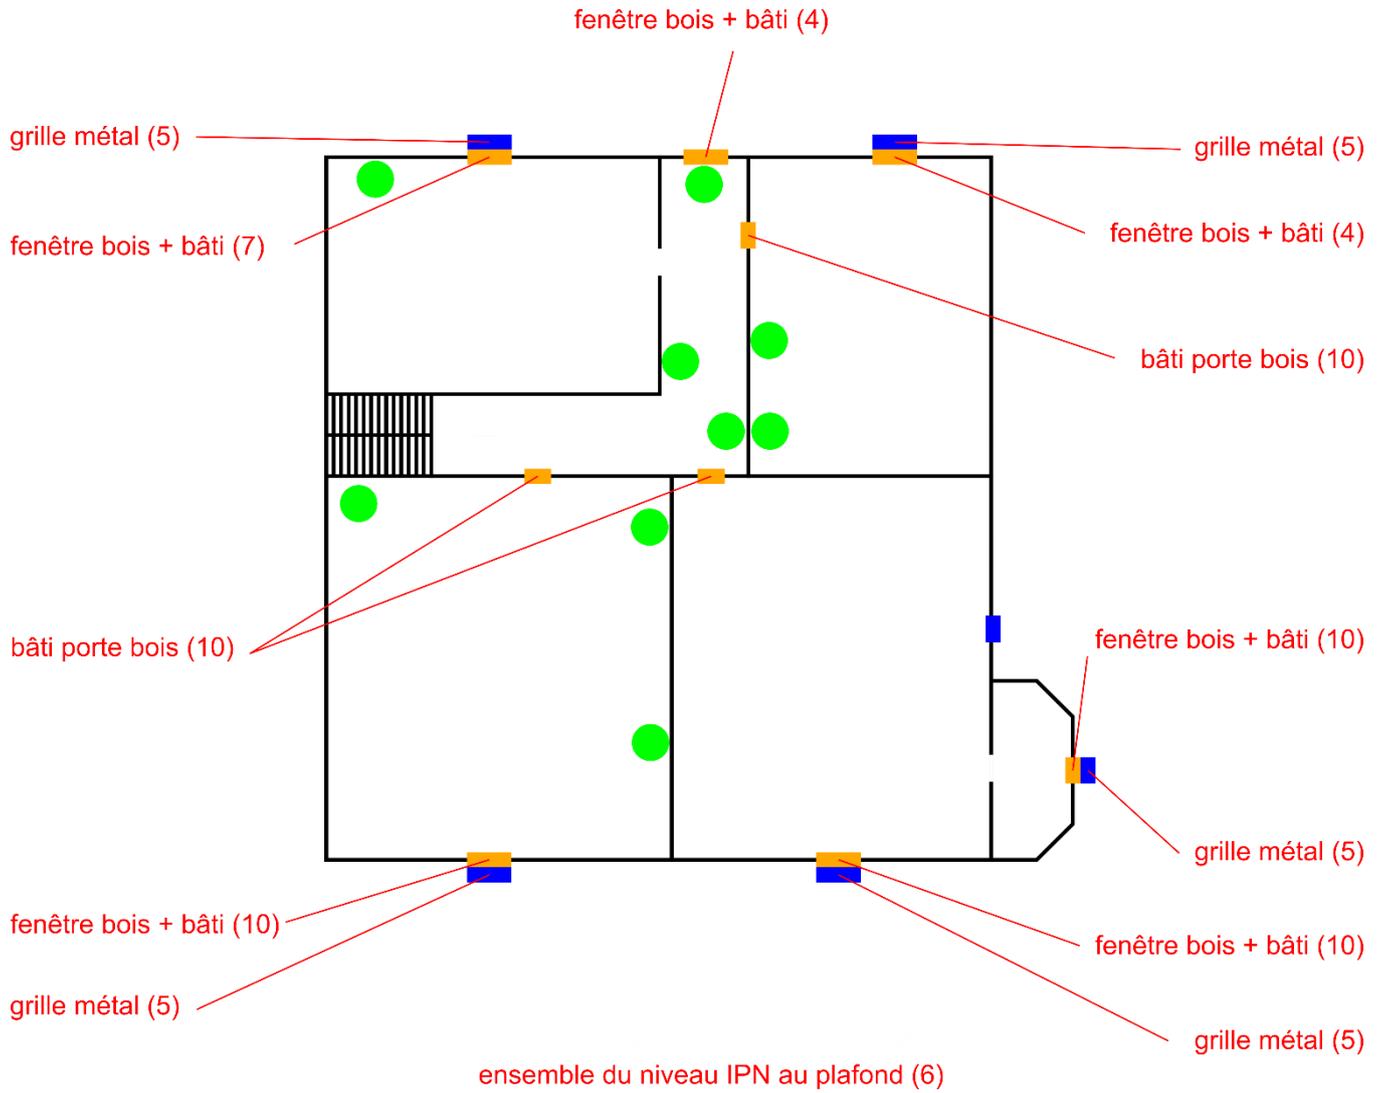
R-1

**Localisation des revêtements contenant du plomb**

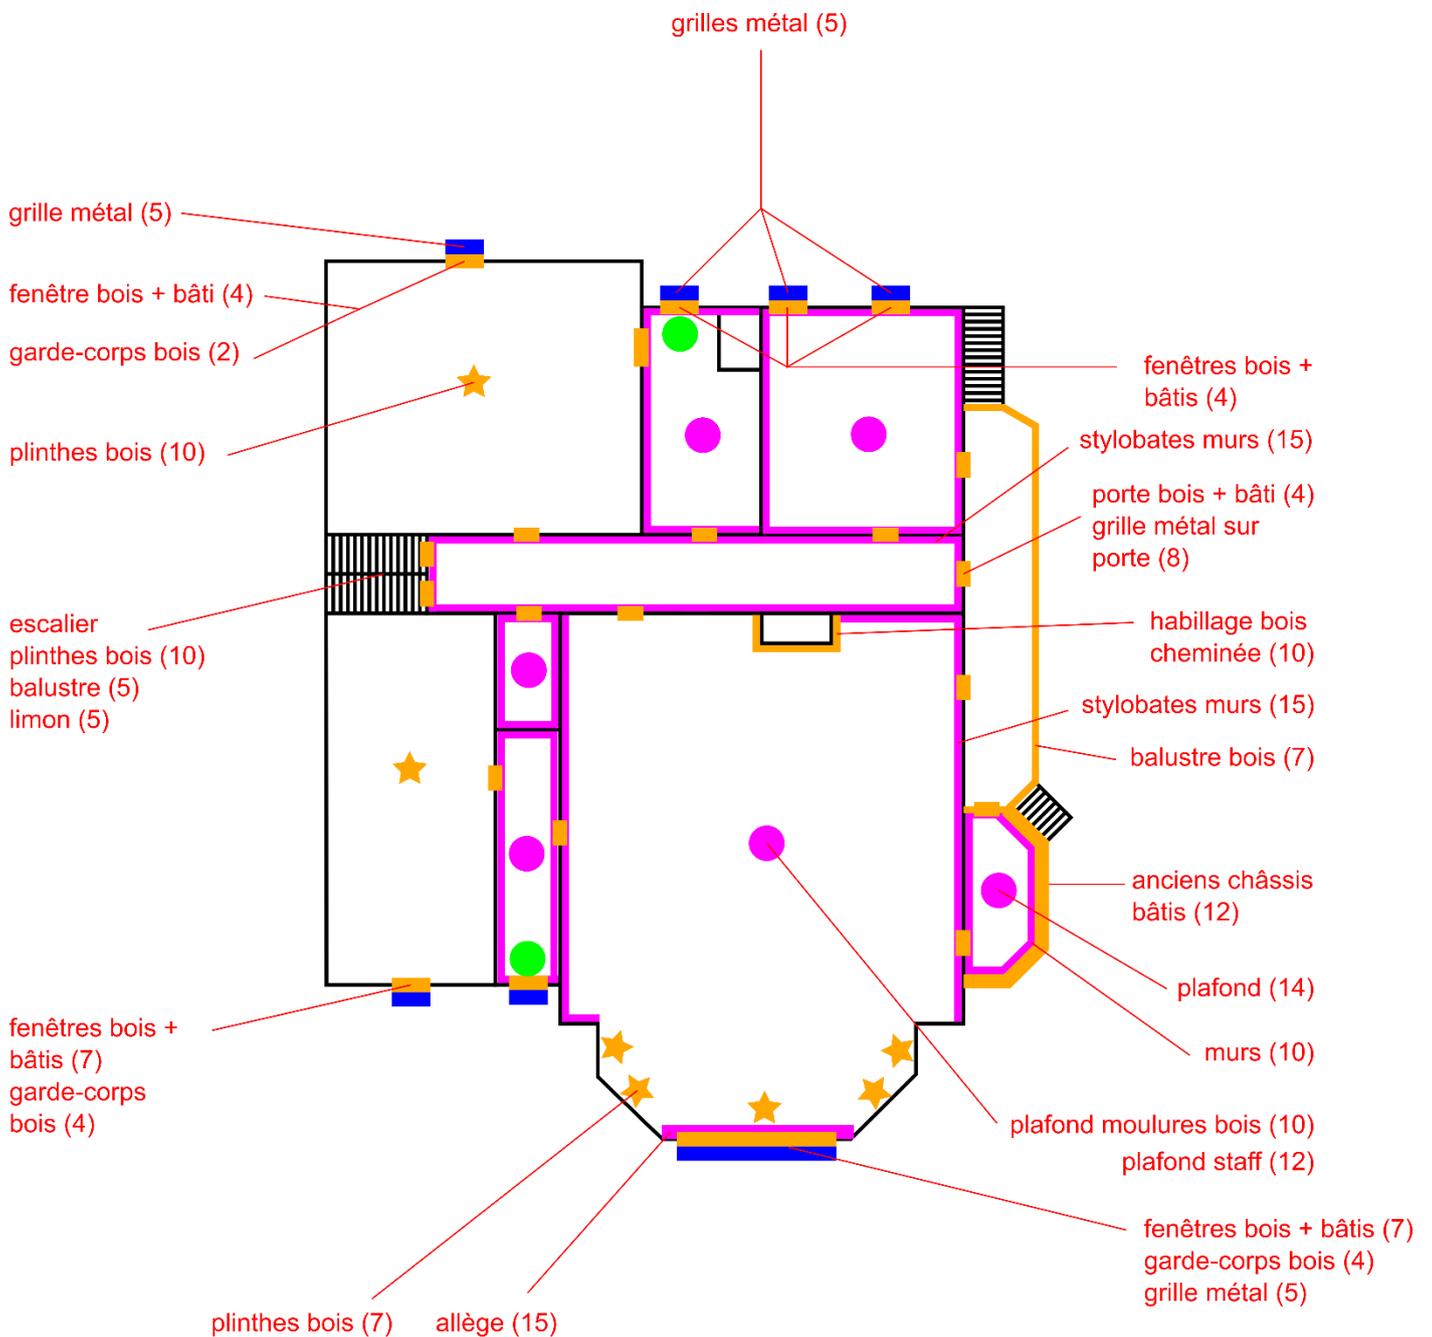
## RDC

### Localisation des revêtements contenant du plomb

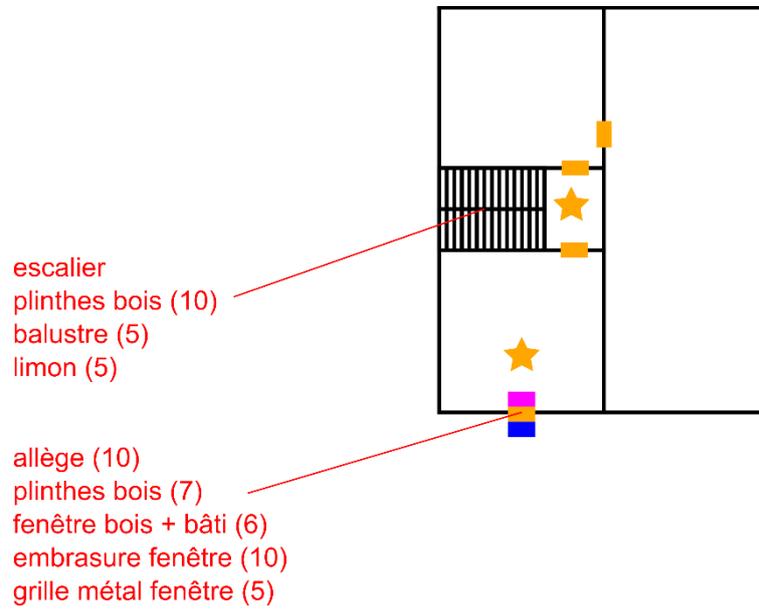
R+1

Localisation des revêtements contenant du plomb

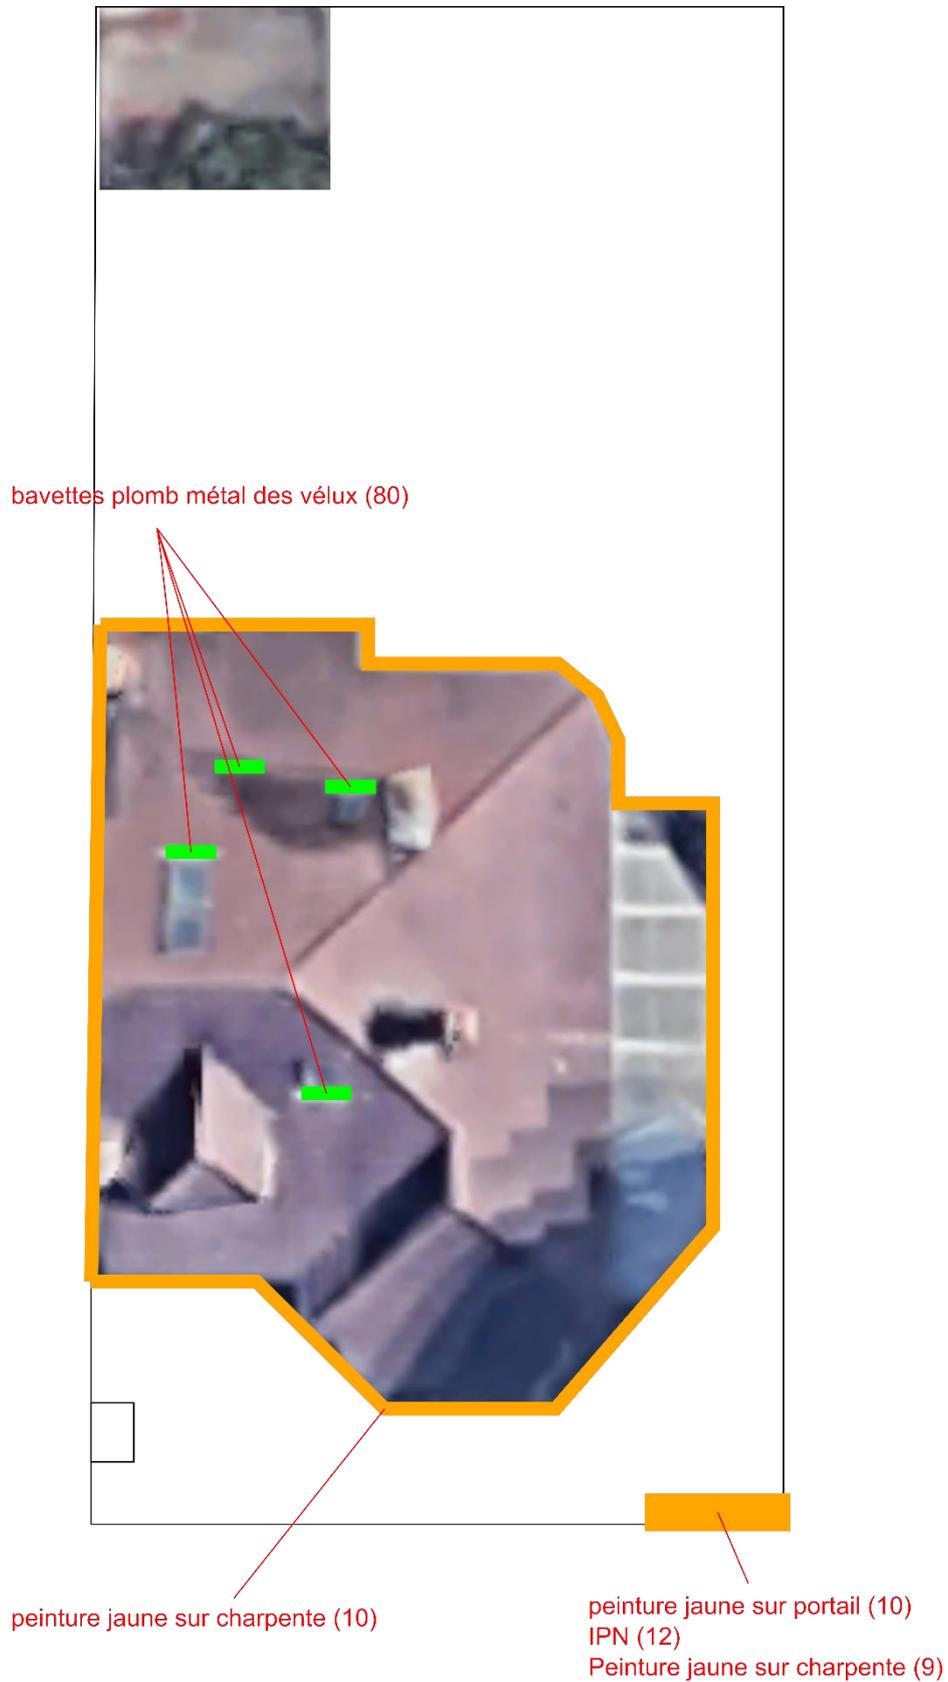
## Toiture

### Localisation des revêtements contenant du plomb

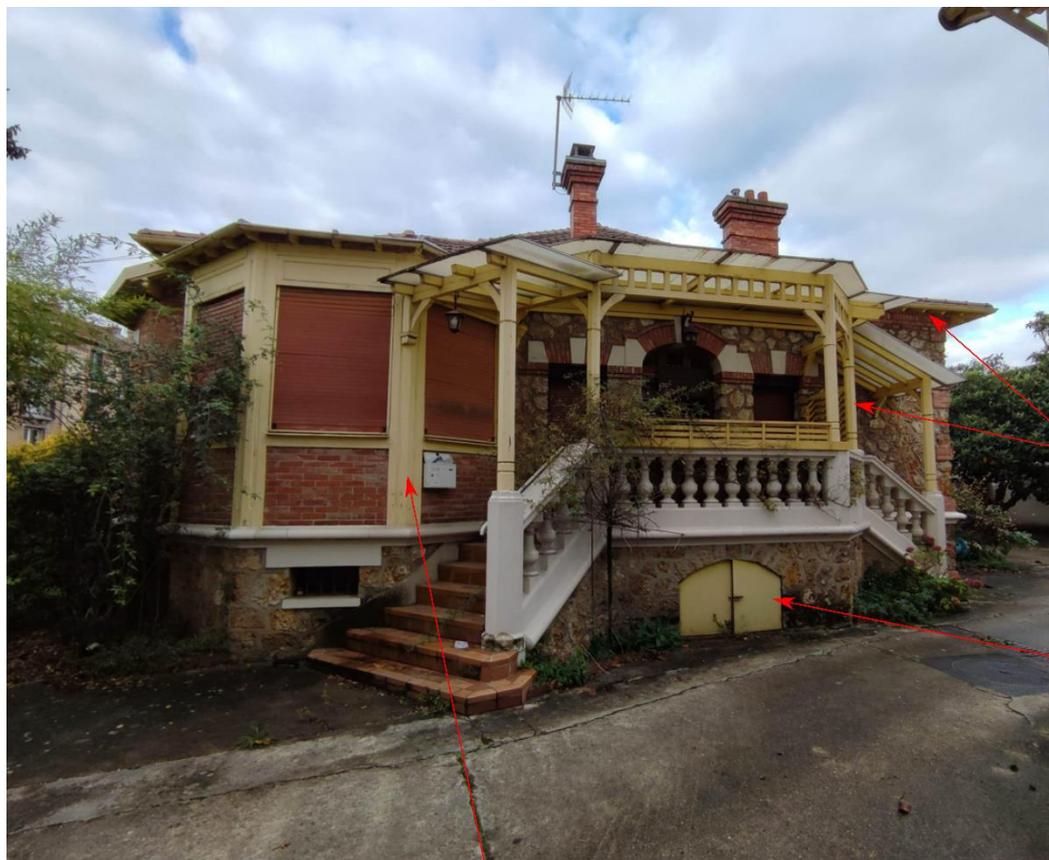
## Façades

### Localisation des revêtements contenant du plomb

peinture jaune sur boiseries (10)  
peinture jaune ensemble de la charpente (11)

peinture jaune sur volets métal (2)
