Pré-Rapport de repérage du plomb avant démolition

Ilot C
Parcelles AY8 et AY9
Bâtiments 13-14-15-16
11 Avenue Jean Jaurès
78500 Sartrouville

Date(s) d'intervention(s)	Date de rédaction du rapport de repérage	Opérateur de repérage	
23/09/2022	28/10/2022	Sonia DUARTE

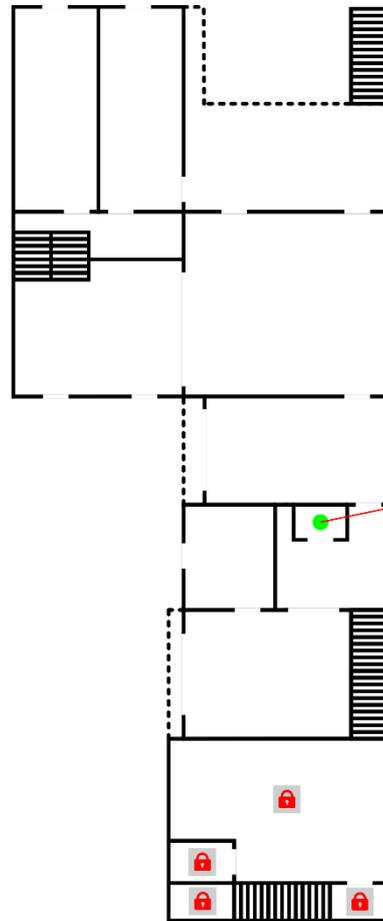
R+1 (ensemble)

tuyau plomb métal
sous bac de douche

ensemble des
portes bois (5)

murs (17)

tuyau plomb métal

plinthes bois (20)

volet bois (8)
garde-corps métal (12)
allège (11)

volet bois (4)
garde-corps métal (8)
allège (38)

escalier
limon (10)
contre marches (5)
plinthes bois (8)
fenêtre bois (20)

volet bois (4)
garde-corps métal (8)
allège (9)
