Rapport de repérage du plomb avant démolition

Ilot C
Parcelle AY476
Bâtiment 17
7 Avenue Jean Jaurès
78500 Sartrouville

COGEDIM
87, rue de Richelieu
75002 Paris

C22012301 du 25/10/2022	Rapport initial
-------------------------	-----------------

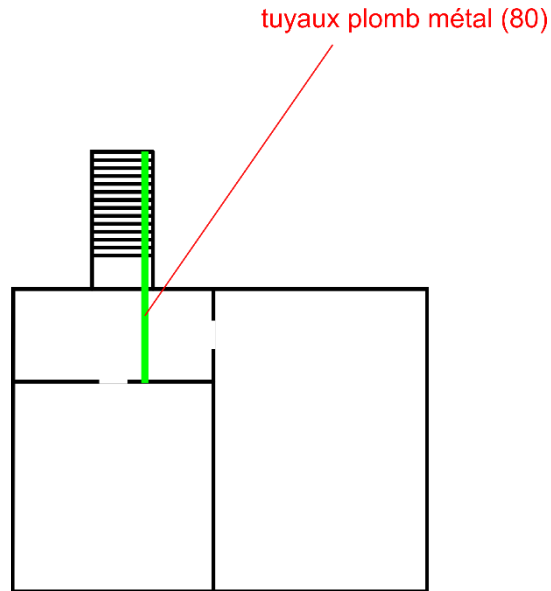
R-1

Localisation des revêtements contenant du plomb

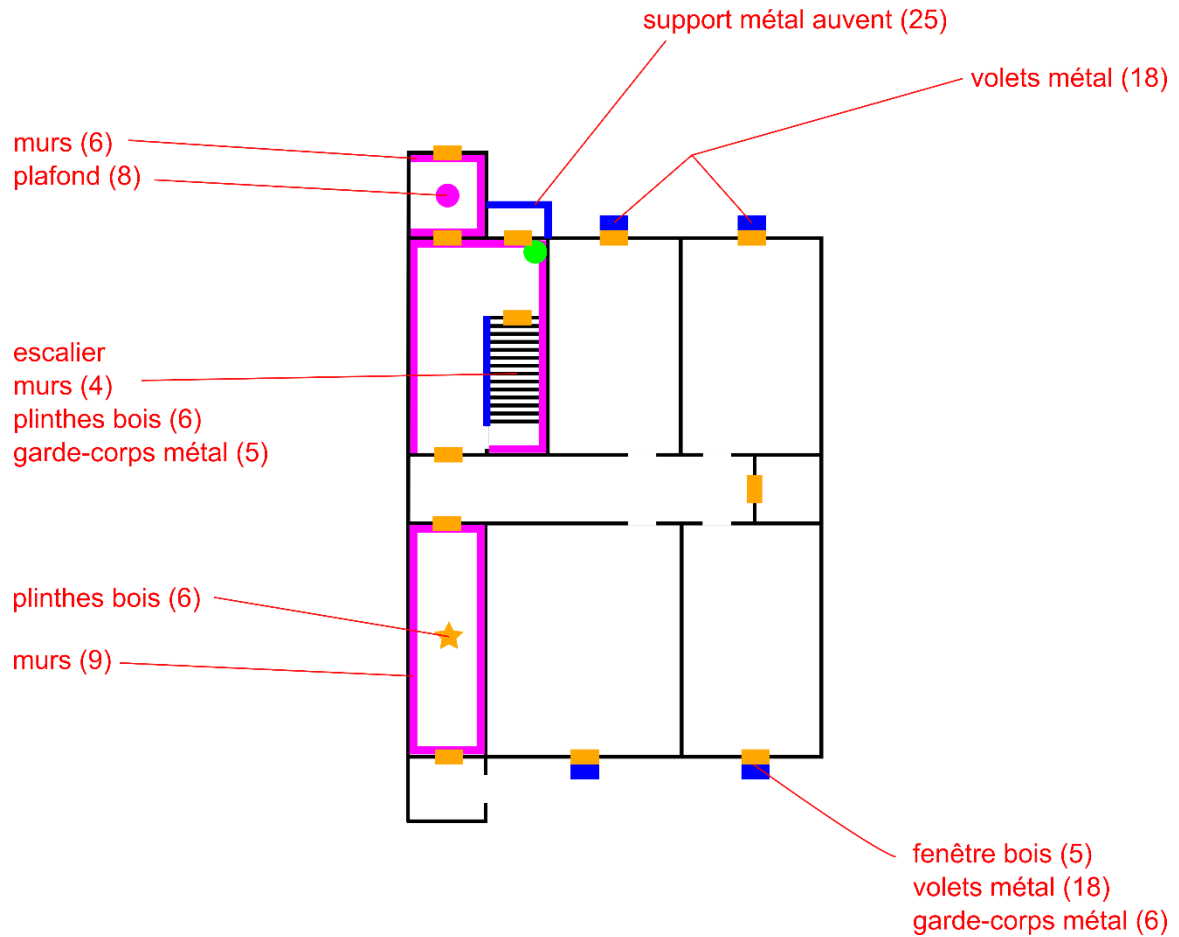
RDC

Localisation des revêtements contenant du plomb

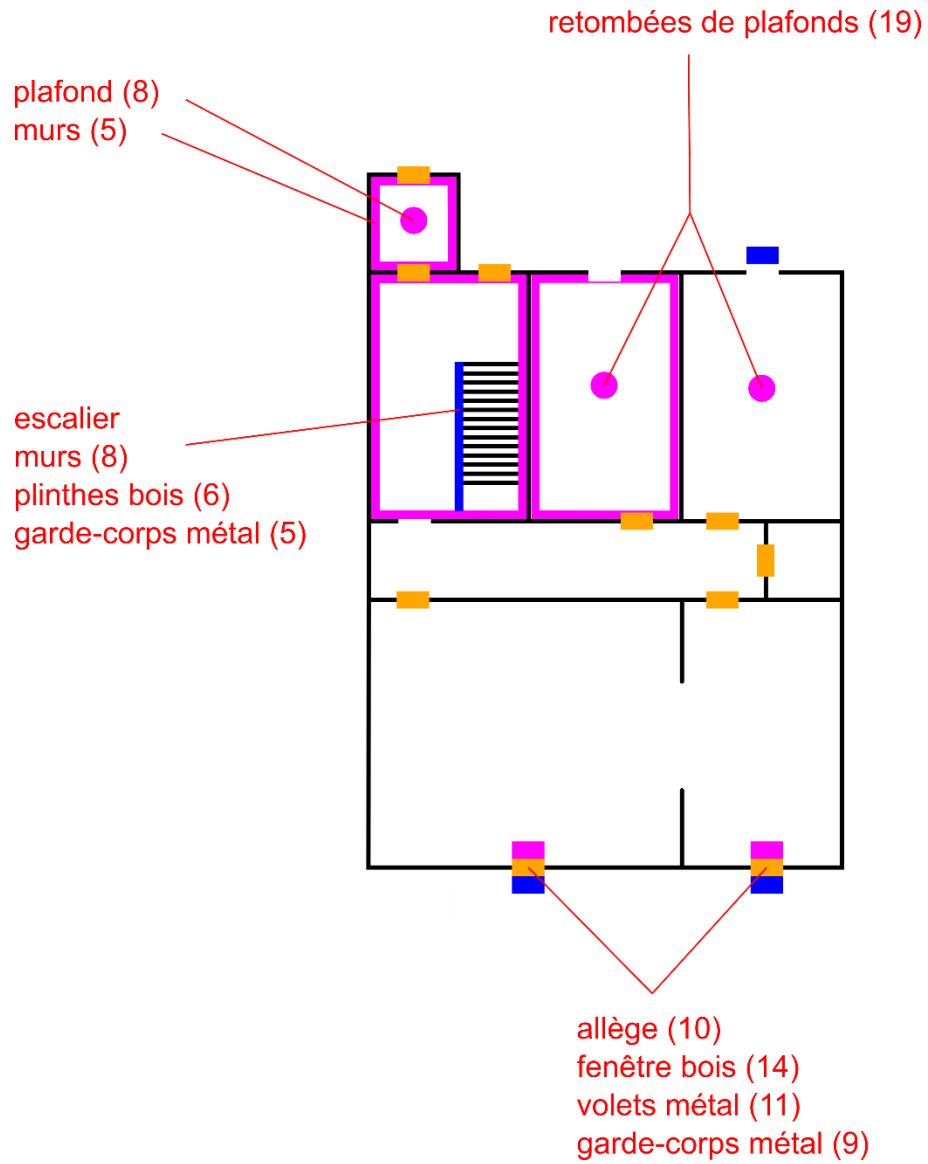
R+1

Localisation des revêtements contenant du plomb

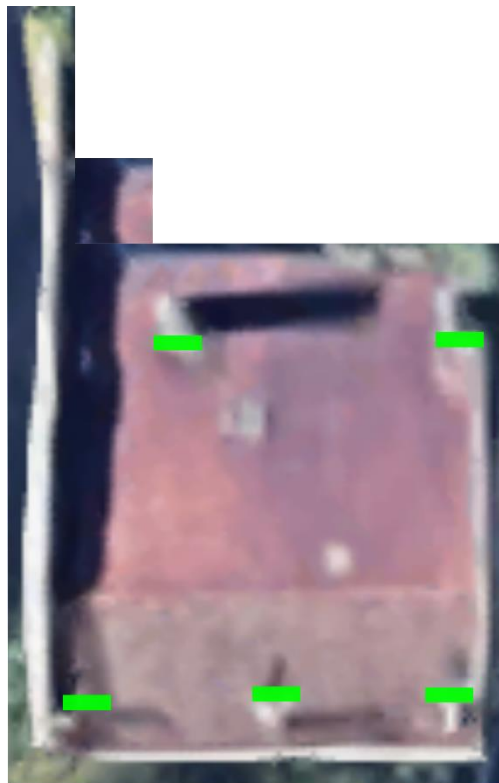
Toiture

Localisation des revêtements contenant du plomb

bavettes plomb métal
