Pré-Rapport de repérage du plomb avant démolition

Ilot C
Parcelle AY476
Bâtiment 18
7 Avenue Jean Jaurès
78500 Sartrouville

Démolition d'un ensemble immobilier.
Parcelle AY476 – Bâtiment 18

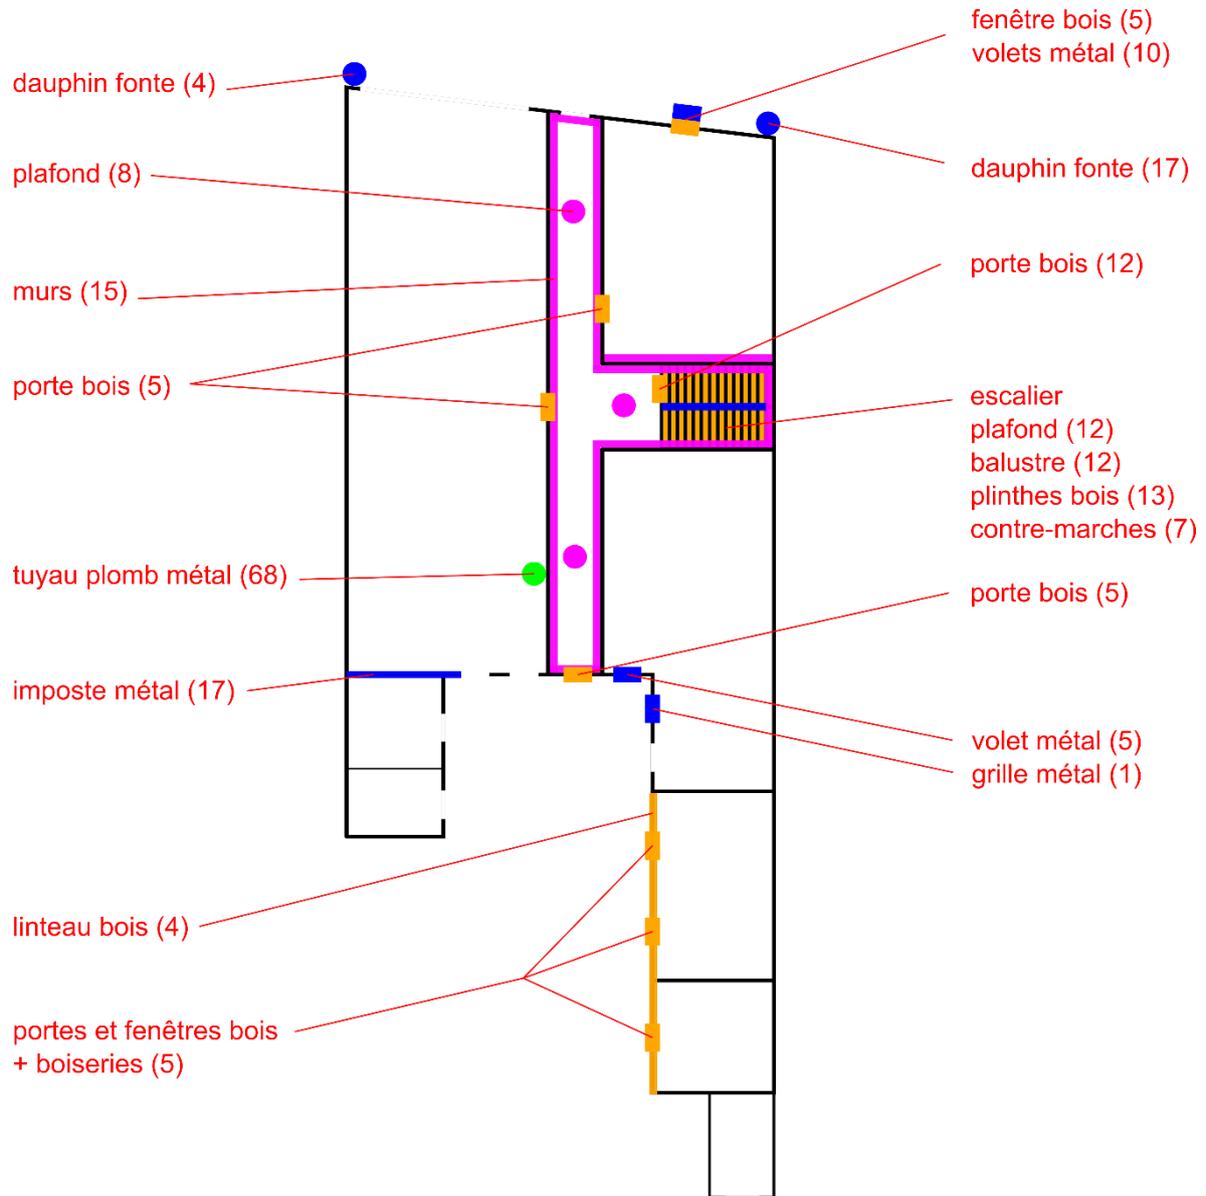
RDC

Localisation des revêtements contenant du plomb

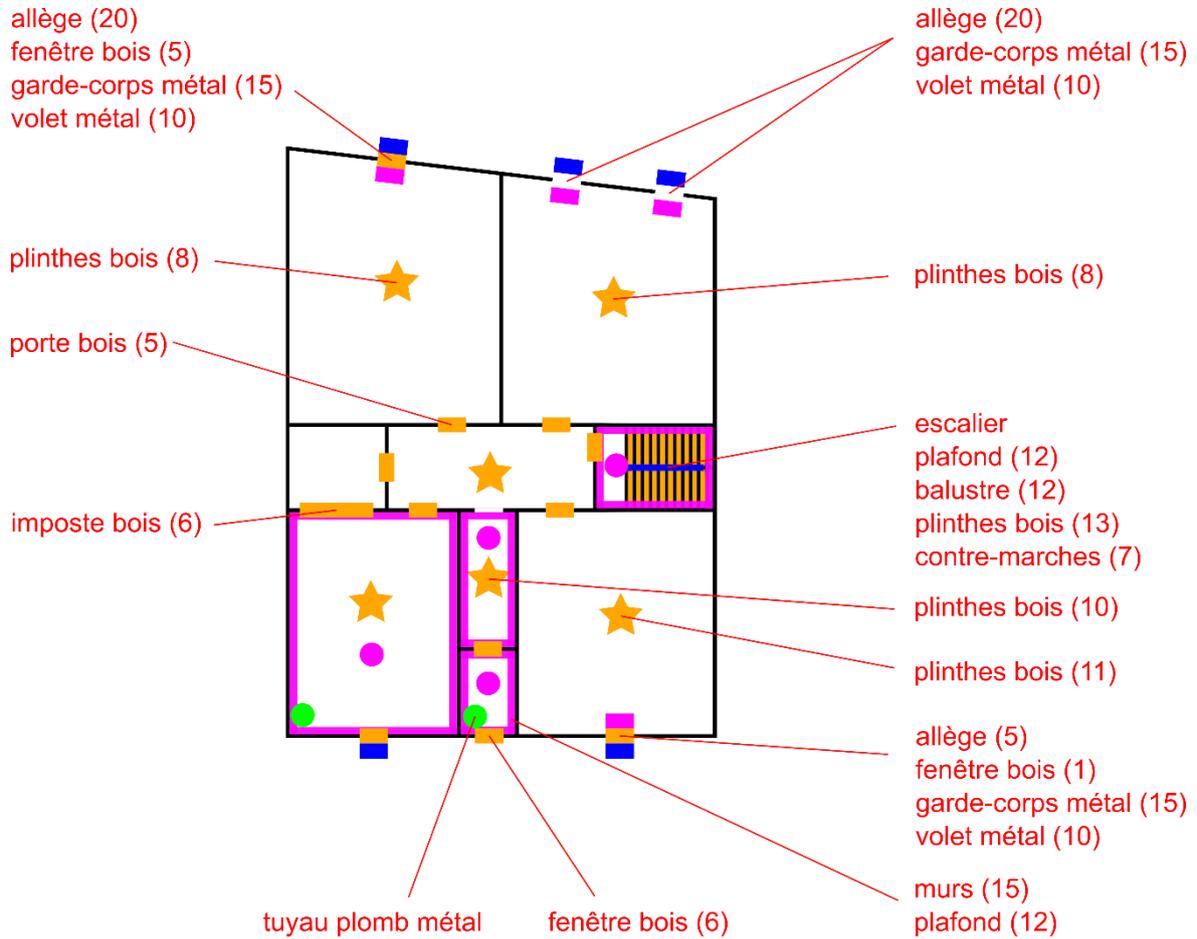
R+1

Localisation des revêtements contenant du plomb

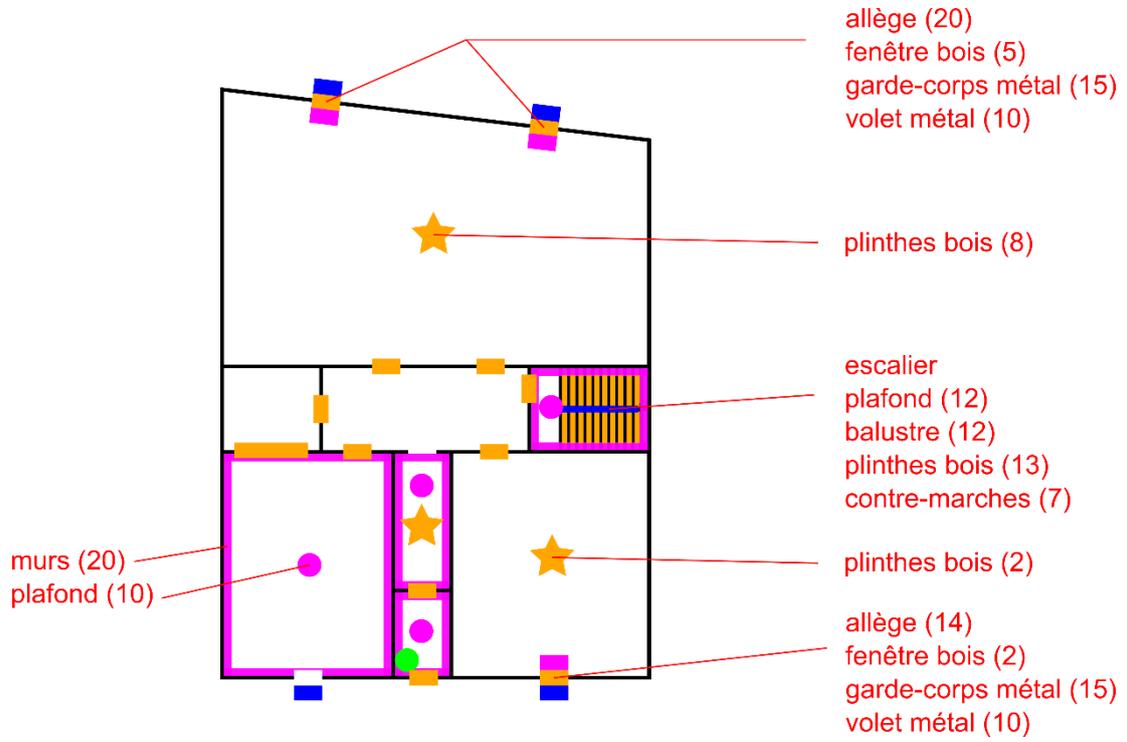
R+2

Localisation des revêtements contenant du plomb

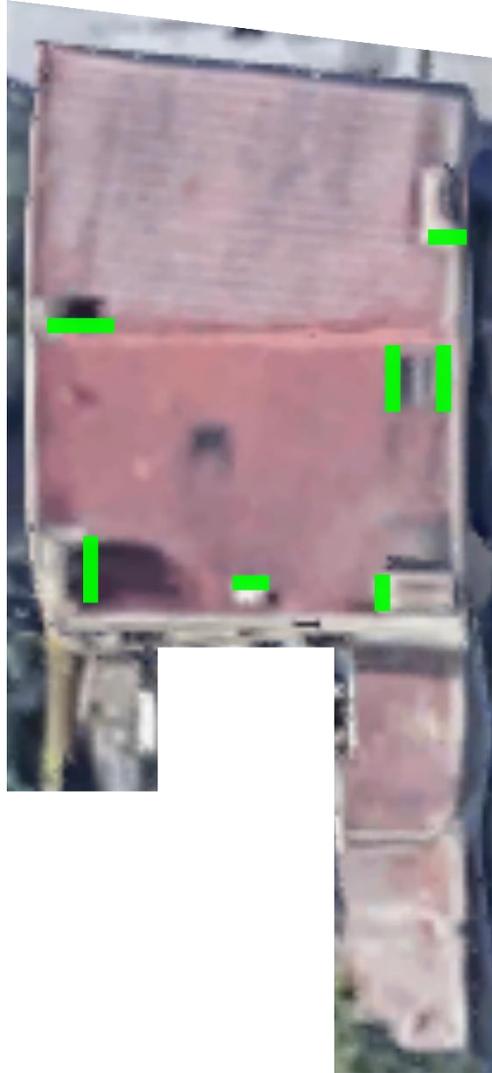
Toiture

Localisation des revêtements contenant du plomb

bavettes en plomb métal
