Pré-Rapport de repérage du plomb avant démolition

Ilot C
Parcelle AY4
Bâtiment 19
3 Avenue Jean Jaurès
78500 Sartrouville

Démolition d'un ensemble immobilier.
Parcelle AY4 – Bâtiment 19

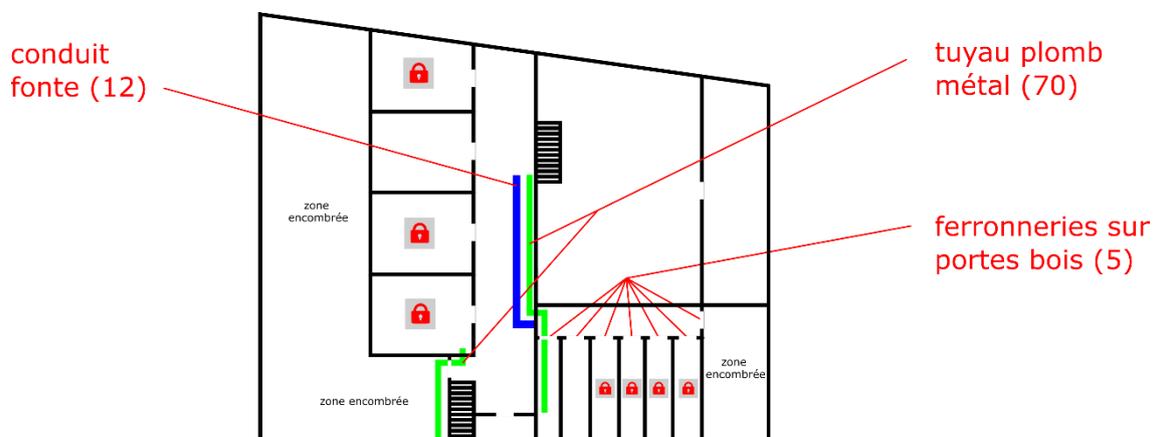
R-1

ensemble des IPN au plafond (5)

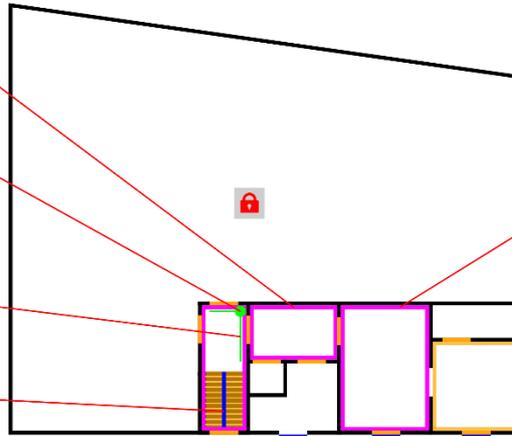
R+3

stylobate (6)
plinthes bois (4)

colonne montante
plomb métal
toute hauteur
du bâtiment

tuyau plomb métal

escalier
murs (13)
plinthes bois (4)
contre marches (5)
balustre métal (3)
fenêtre bois + bâti (2)

stylobate (8)
plinthes bois (4)

plinthes bois (2)

fenêtre bois + bâtis (2)
garde-corps métal (10)
volets bois (6)

garde-corps métal (10)
volets bois (6)

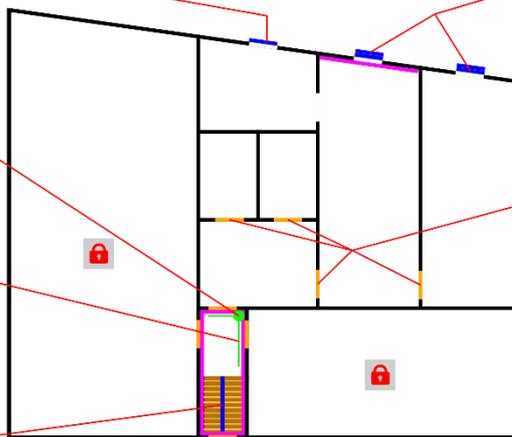
R+4

volets métal (10)

colonne montante
plomb métal
toute hauteur
du bâtiment

tuyau plomb métal

escalier
murs (13)
plinthes bois (4)
contre marches (5)
balustre métal (3)
fenêtre bois + bâti (2)

garde-corps métal (7)
volets métal (10)

portes bois + bâtis (3)

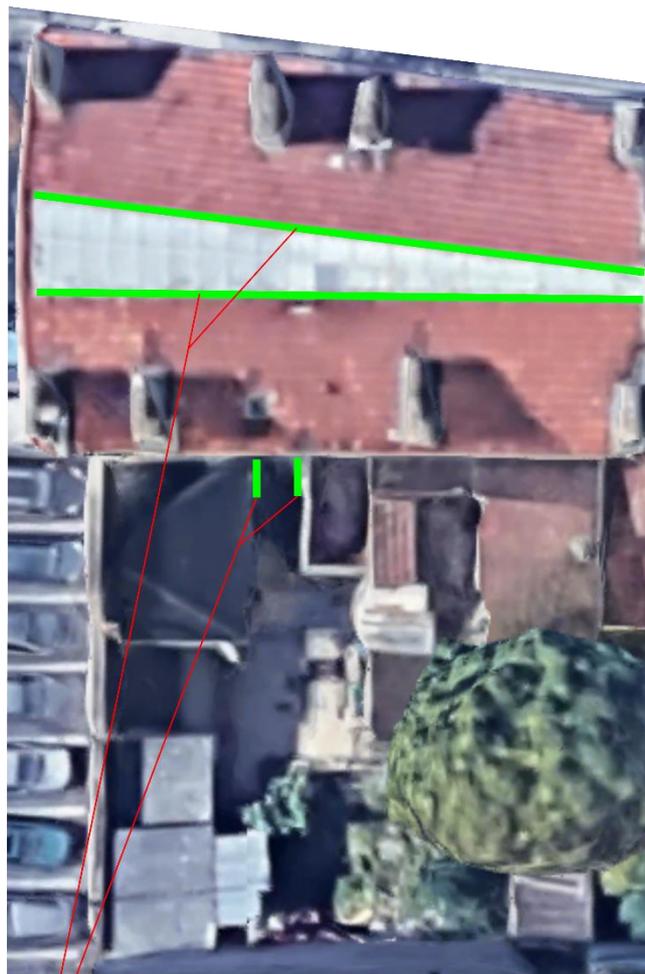
Toiture

solins plomb métal
toitures
