Pré-Rapport de repérage du plomb avant démolition

Ilot C
Parcelle AY3
Bâtiment 20
1 Avenue Jean Jaurès
78500 Sartrouville

Date(s) d'intervention(s)	Date de rédaction du rapport de repérage	Opérateur de repérage	
27/09/2022	27/10/2022	Sonia DUARTE

C22012301 du 27/10/2022	Rapport initial
-------------------------	-----------------

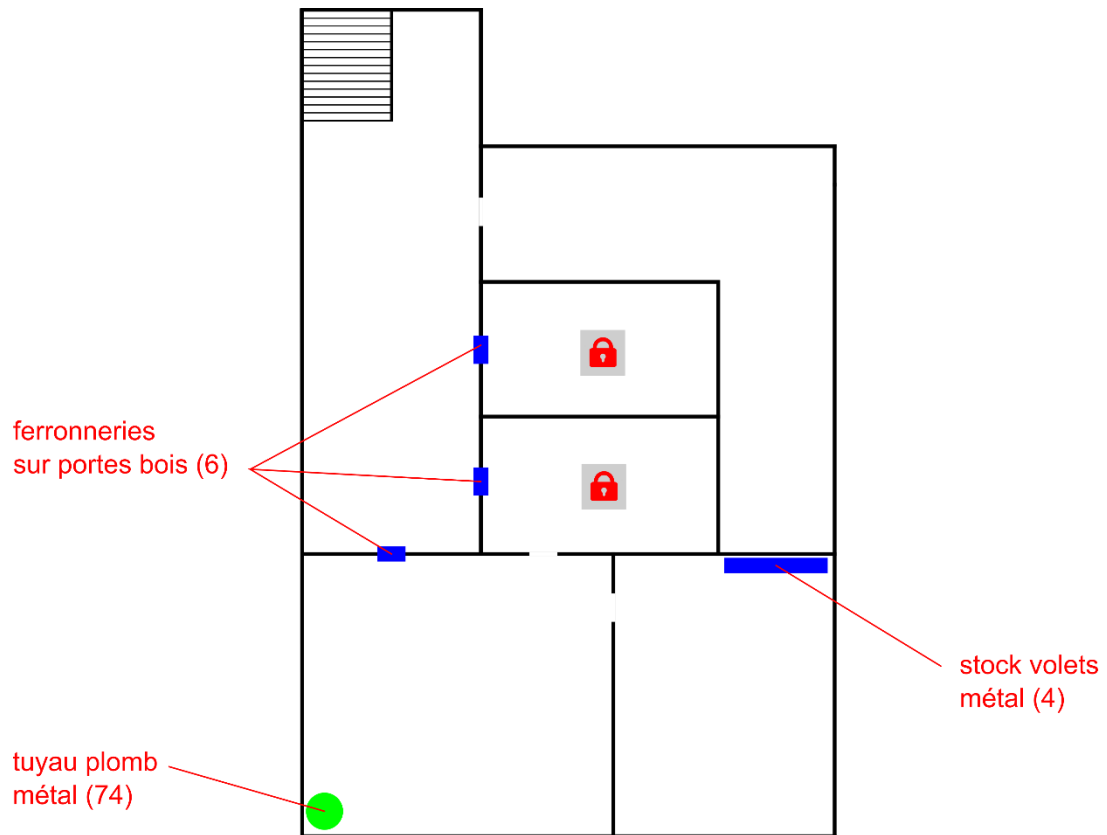
Etat du repérage plomb par niveau	
R-1	Présence de revêtements contenant du plomb dans des concentrations supérieures à 0,31 mg/cm ²
RDC	Présence de revêtements contenant du plomb dans des concentrations supérieures à 0,31 mg/cm ²
R+1	Présence de revêtements contenant du plomb dans des concentrations supérieures à 0,31 mg/cm ²
R+2	Présence de revêtements contenant du plomb dans des concentrations supérieures à 0,31 mg/cm ²
R+3	Présence de revêtements contenant du plomb dans des concentrations supérieures à 0,31 mg/cm ²
Toiture	Absence de revêtements contenant du plomb dans des concentrations supérieures à 0,31 mg/cm ²

Localisation des revêtements contenant du plomb

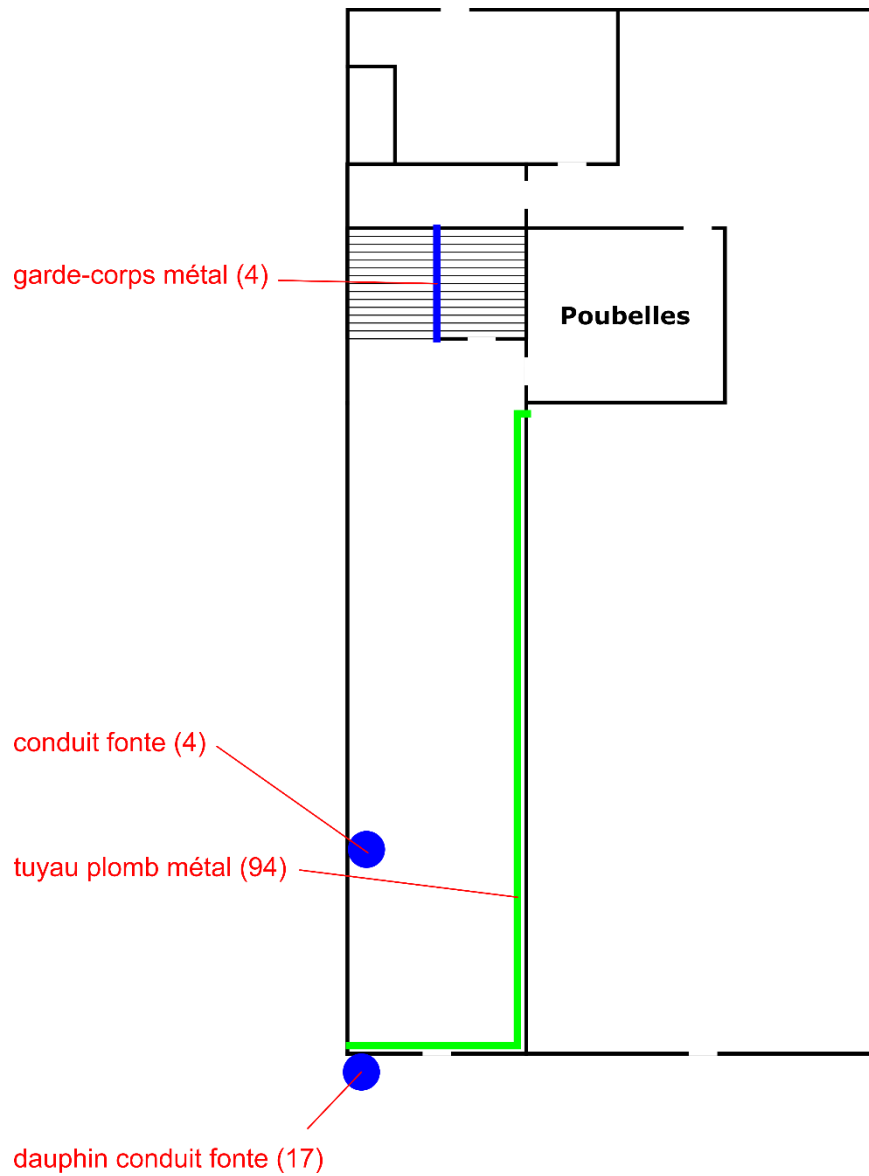
RDC

Localisation des revêtements contenant du plomb

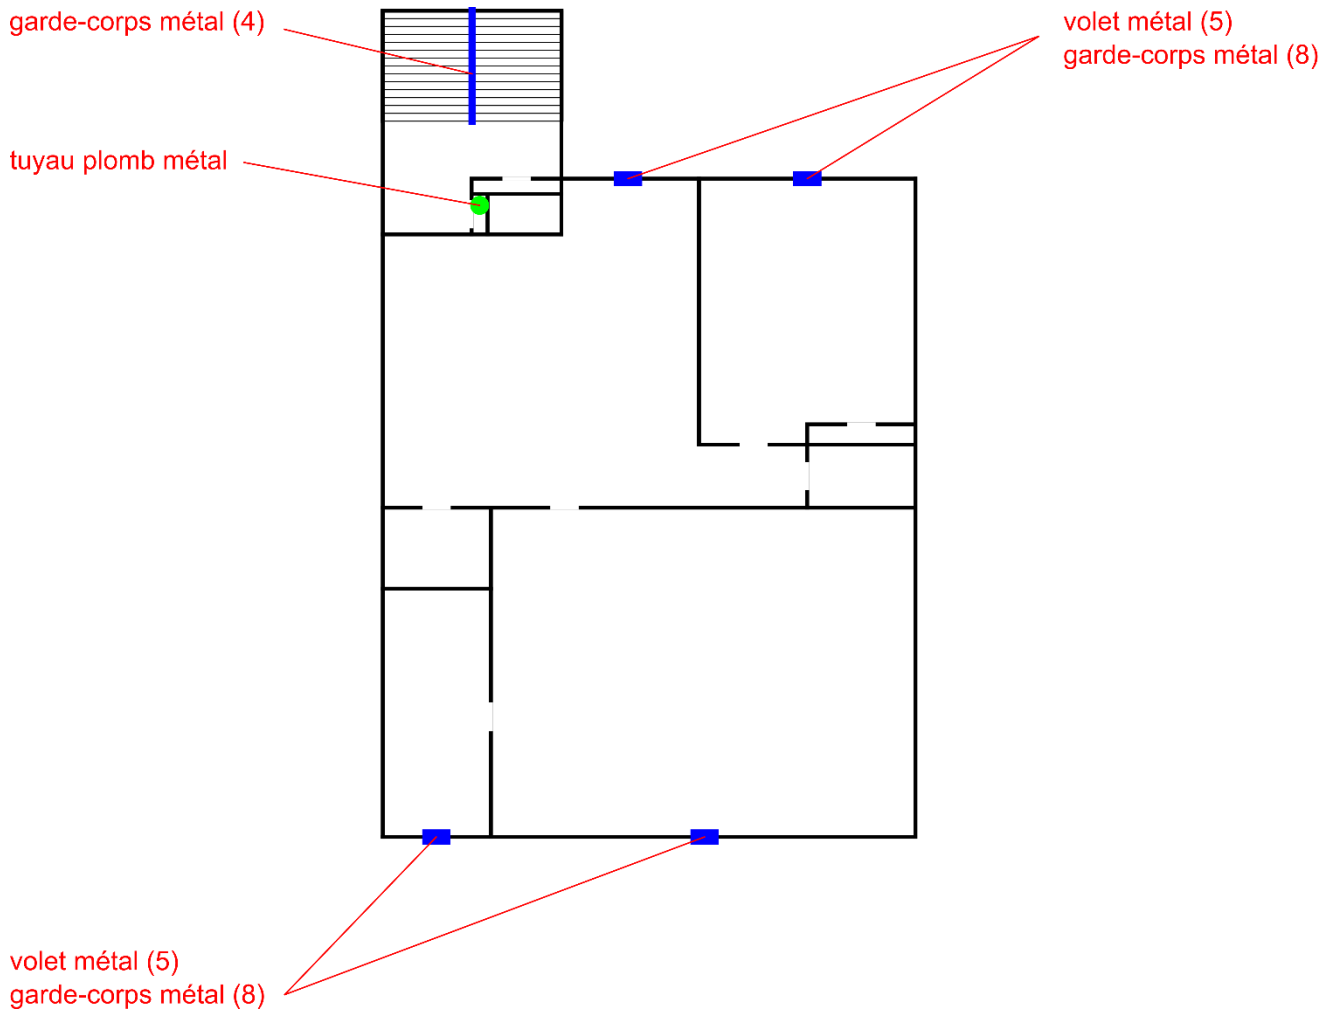
R+1

Localisation des revêtements contenant du plomb

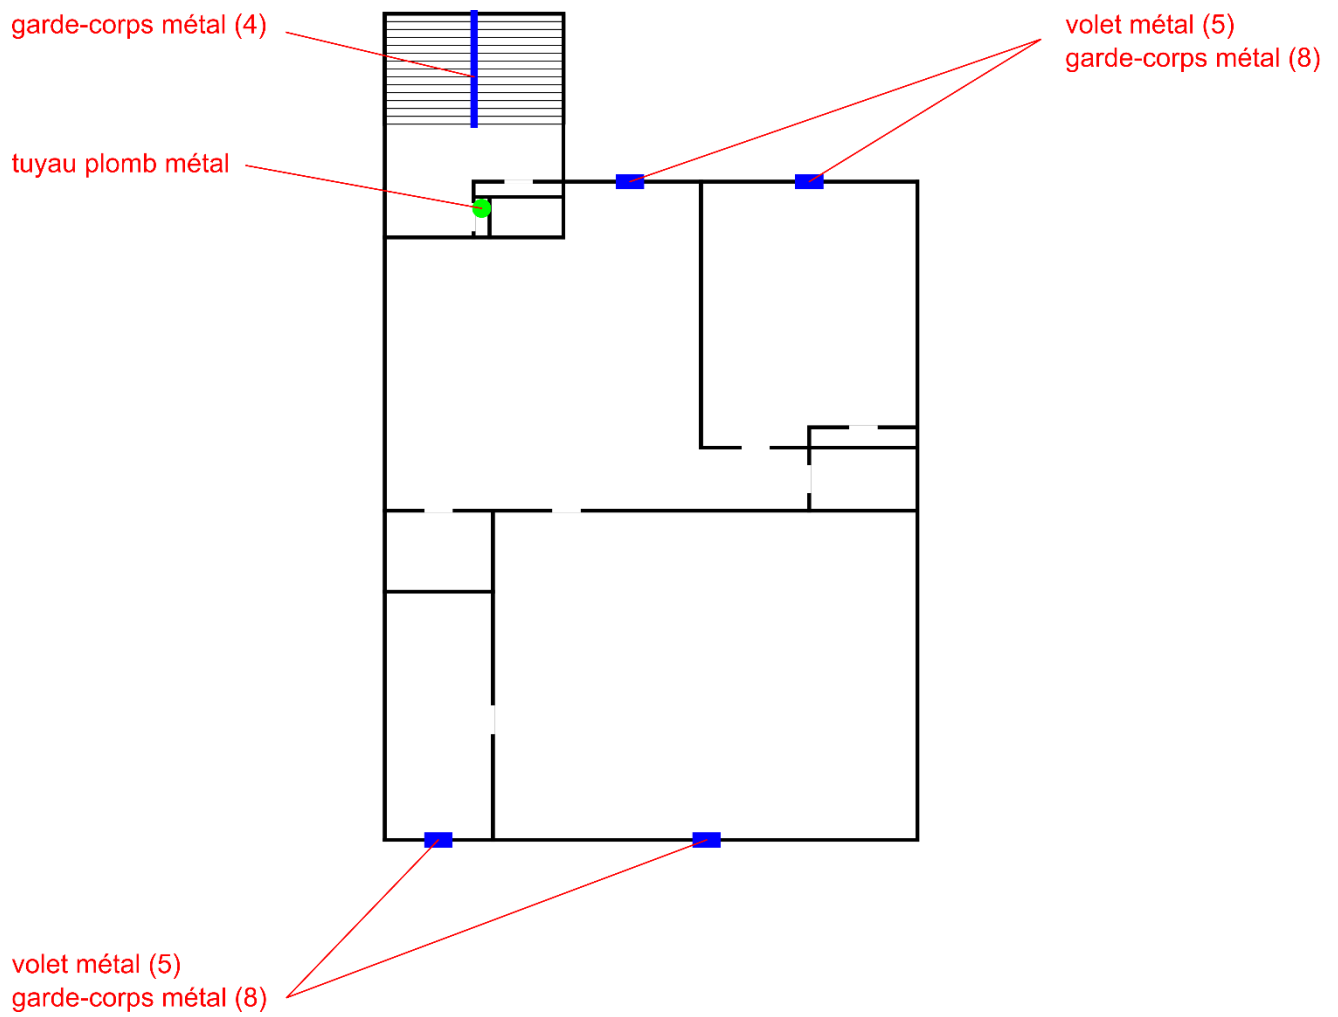
R+2

Localisation des revêtements contenant du plomb

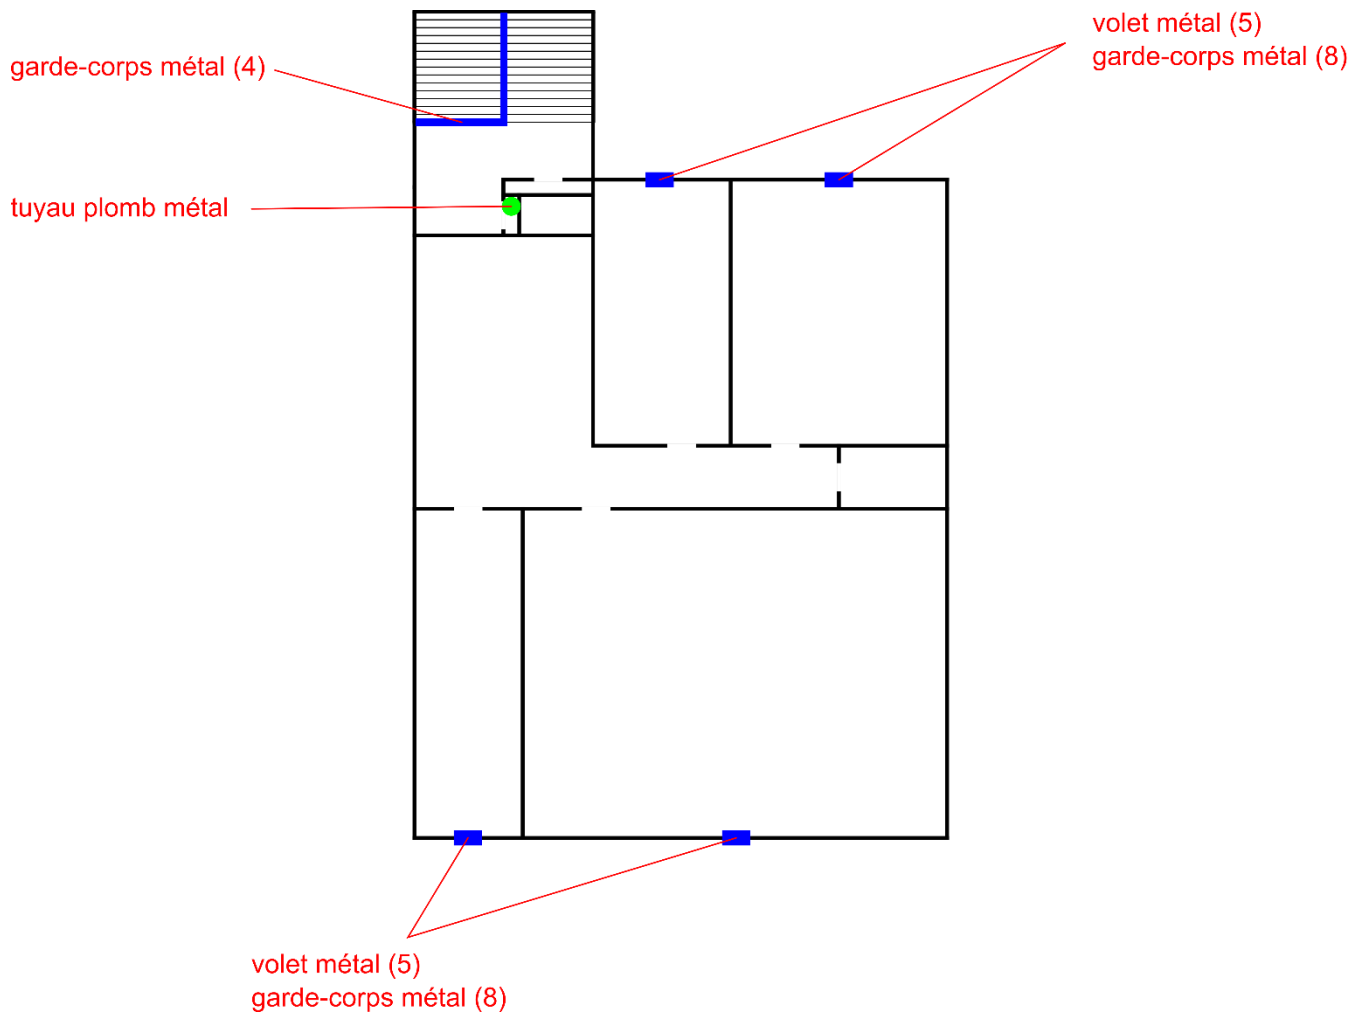
R+3

Localisation des revêtements contenant du plomb
