## **Pré-Rapport** de repérage du plomb avant démolition

**Ilot C**  
**Parcelle AY2**  
**Bâtiment 3**  
**52 Avenue Maurice Berteaux**  
**78500 Sartrouville**

Démolition d'un ensemble immobilier.  
Parcelle AY2 – Bâtiment 3

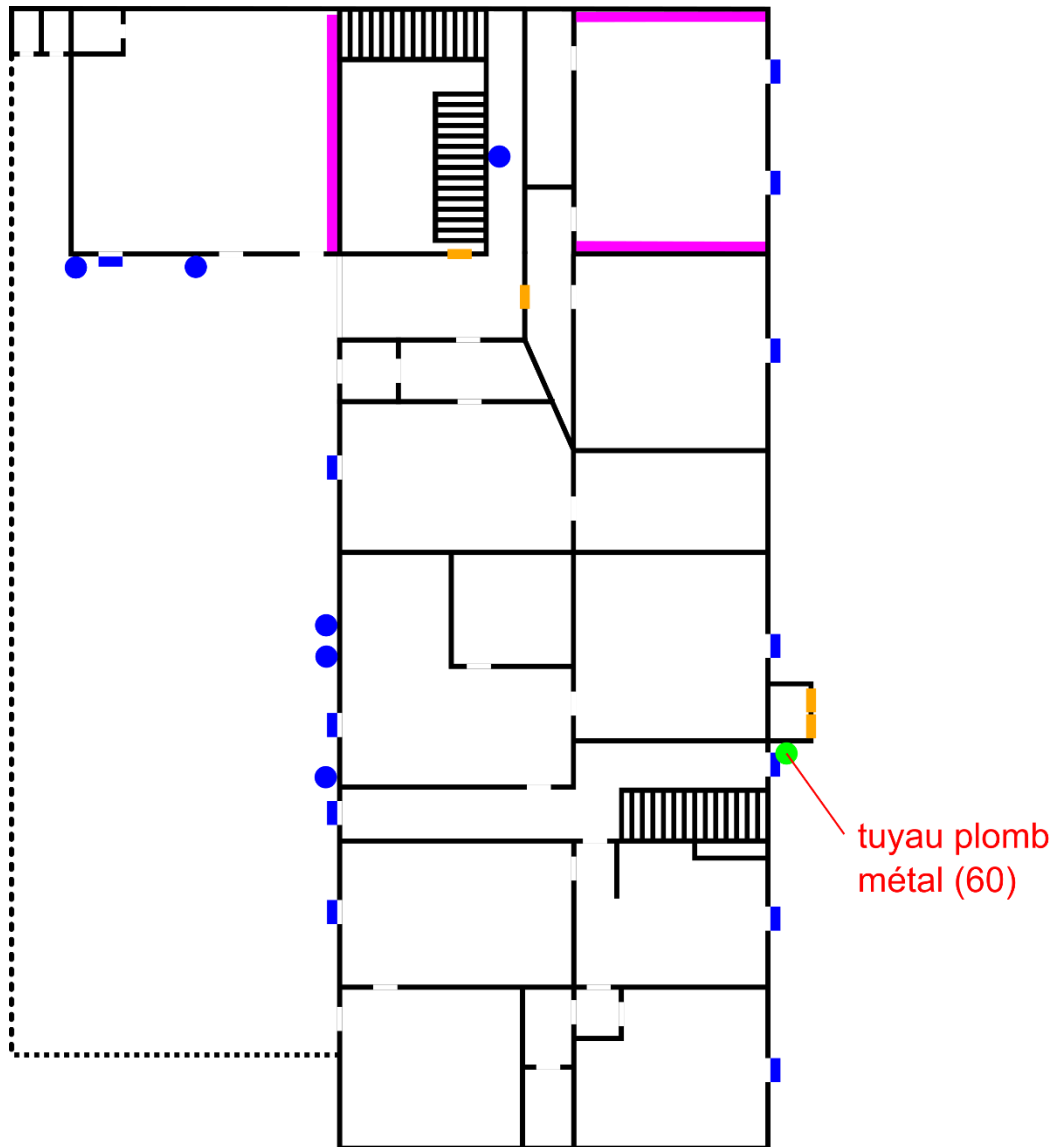
RDC

Ensemble des volets métal (10)

Ensemble des garde-corps (10)

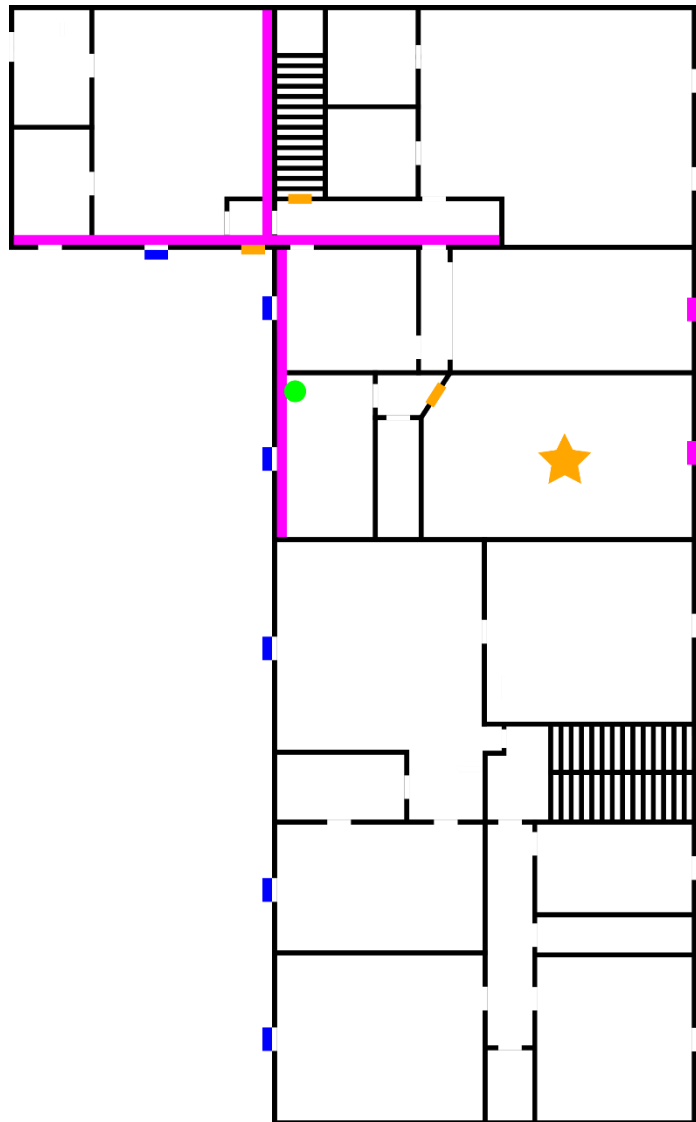
R+1

Ensemble des volets métal (10)  
Ensemble des garde-corps (10)
