Rapport de repérage du plomb avant démolition

Ilot C
Parcelle AY2
Bâtiments 4 et 5
52 Avenue Maurice Berteaux
78500 Sartrouville

C22012301 du 26/10/2022

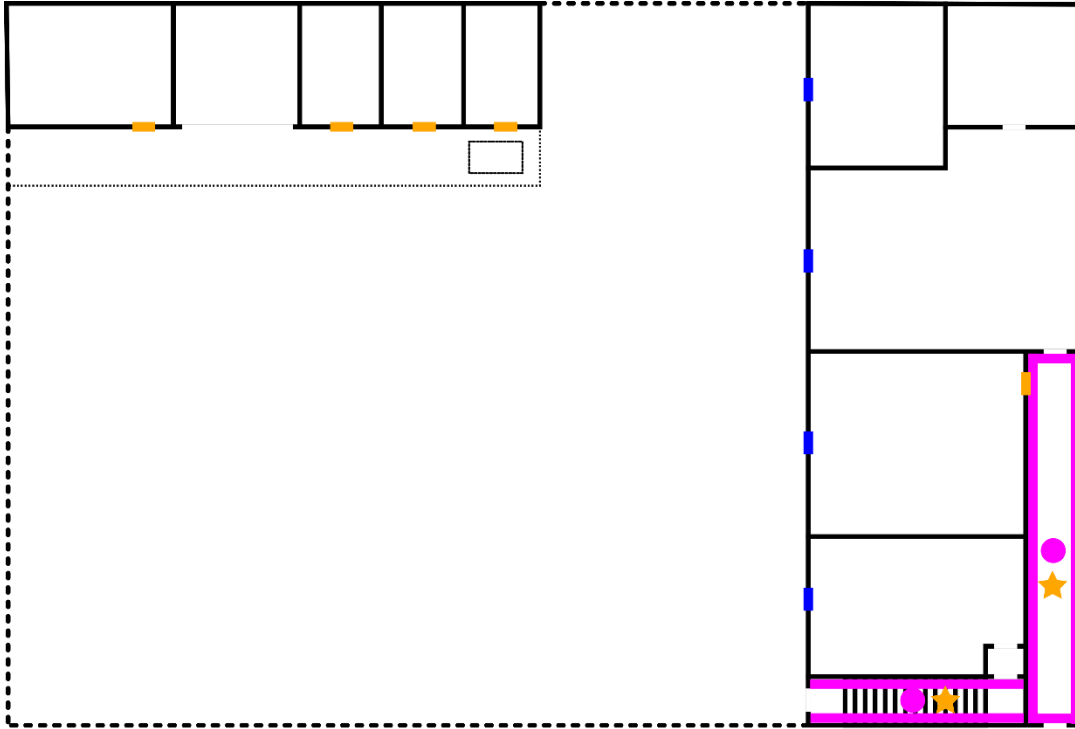
RDC
Bâtiment 4 et 5

Ensemble des garde-corps métal (20)
Ensemble des volets métal (10)

Cage escalier
Ensemble des murs et plafonds (1)
Ensemble des plinthes bois (1)
Ensemble des contre marches (2)

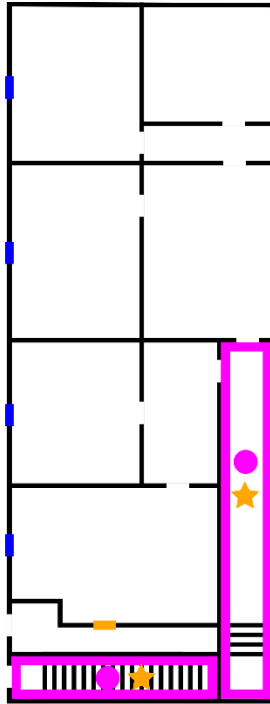
R+1
Bâtiment 5

Ensemble des garde-corps métal (20)
Ensemble des volets métal (10)

Cage escalier
Ensemble des murs et plafonds (1)
Ensemble des plinthes bois (1)
Ensemble des contre marches (2)
