Pré-Rapport de repérage du plomb avant démolition

Ilot C
Parcelle N°AY11
Bâtiment 9
15 Avenue Jean Jaurès
78500 Sartrouville

Démolition d'un ensemble immobilier.
Parcelle AY11 – Bâtiment 9

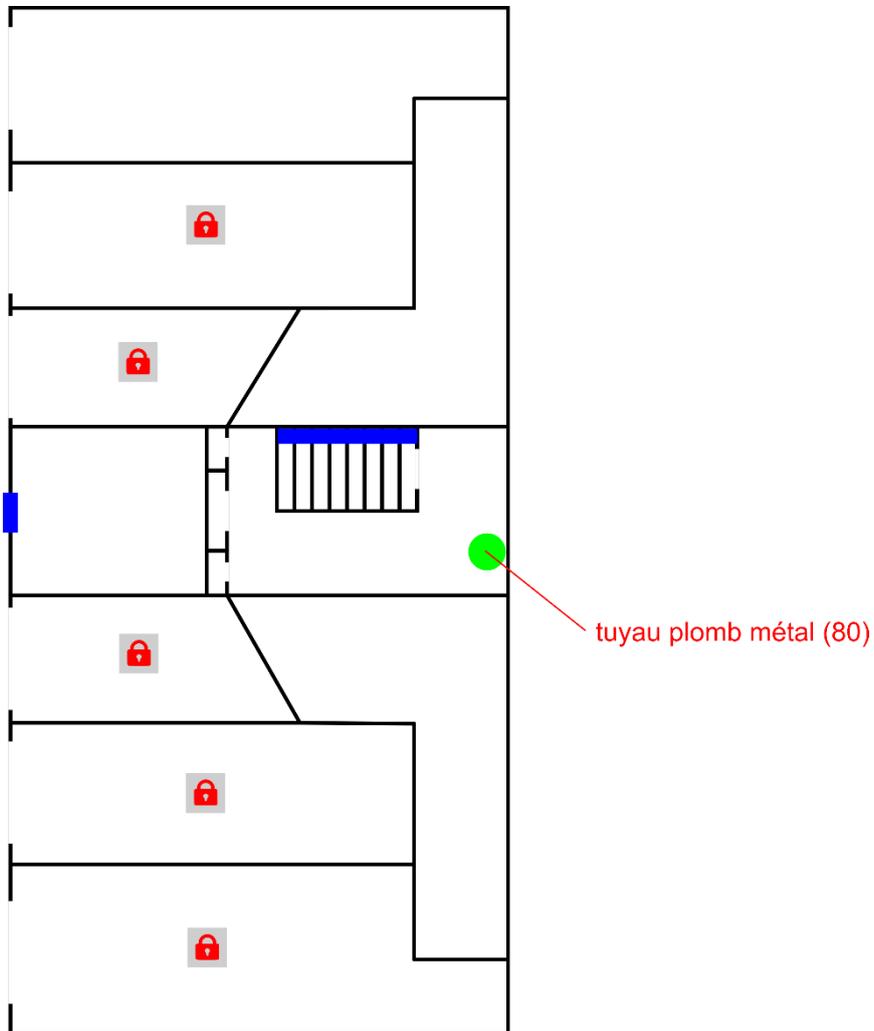
R-1

Localisation des revêtements contenant du plomb

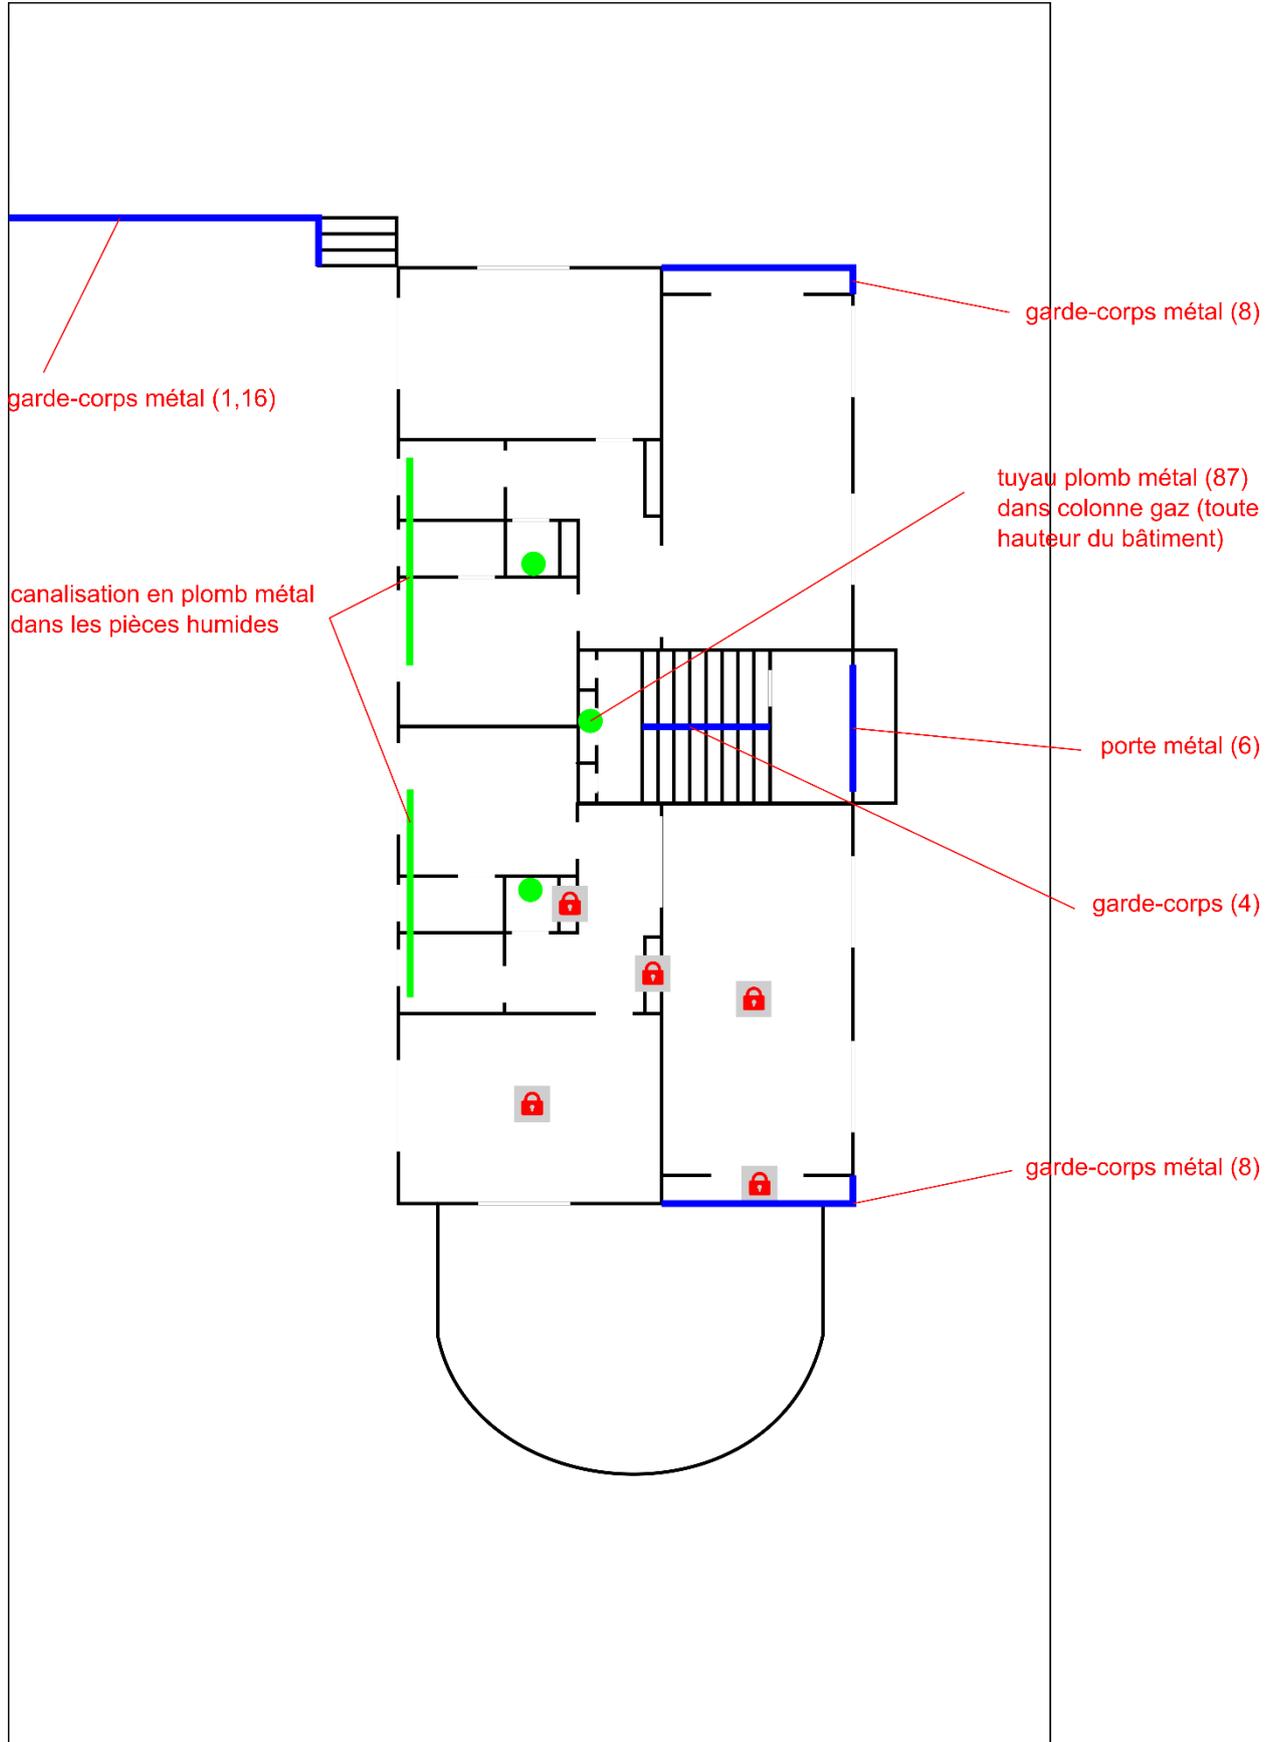
RDC

Localisation des revêtements contenant du plomb

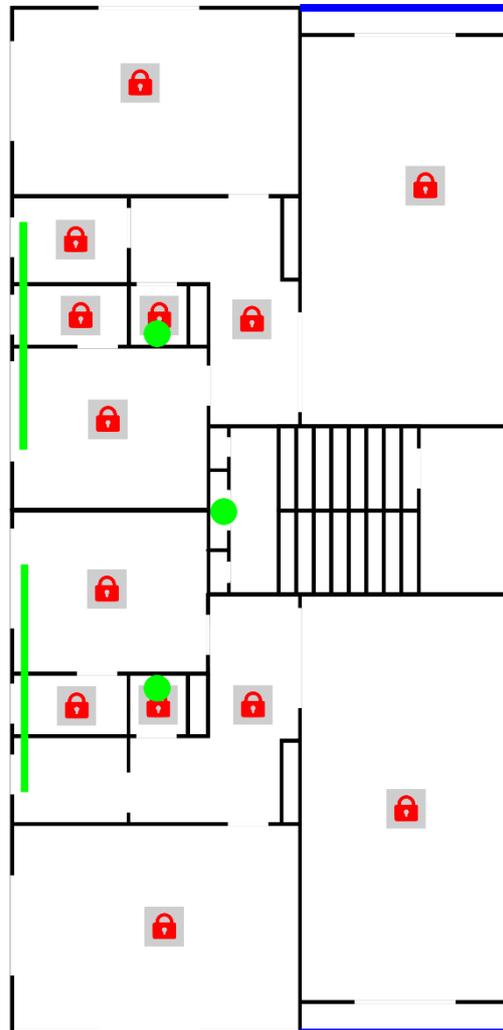
R+1

Localisation des revêtements contenant du plomb

présence probable de canalisation en plomb
métal dans les pièces humides

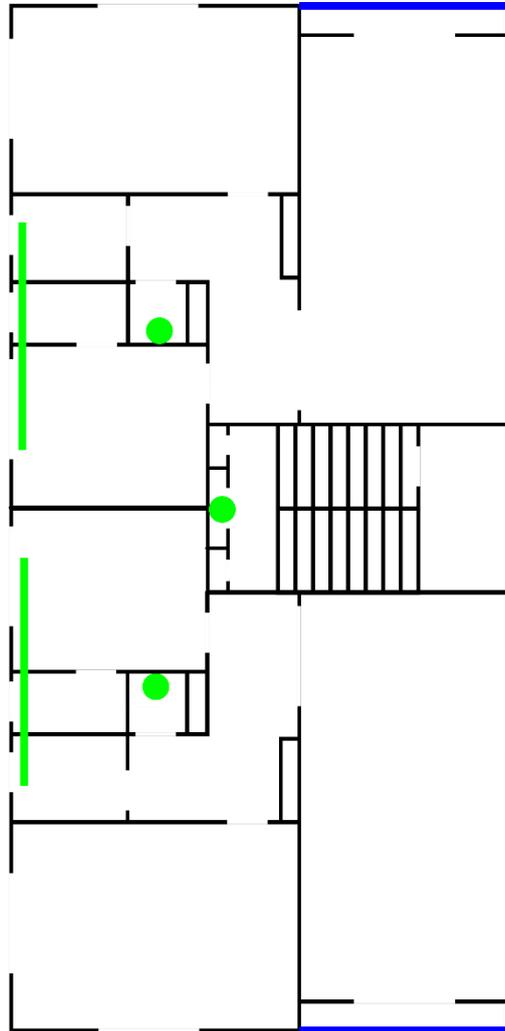
R+2

Localisation des revêtements contenant du plomb
