## Rapport de repérage du plomb avant démolition

**Ilot C**  
**Parcelle AY330**  
**Parking 6**  
**5 Avenue Jean Jaurès**  
**78500 Sartrouville**

**Le diagnostic plomb a révélé l'absence de plomb sur les revêtements diagnostiqués.**

Démolition d'un ensemble immobilier.  
Parcelles AY330 - Parking 6

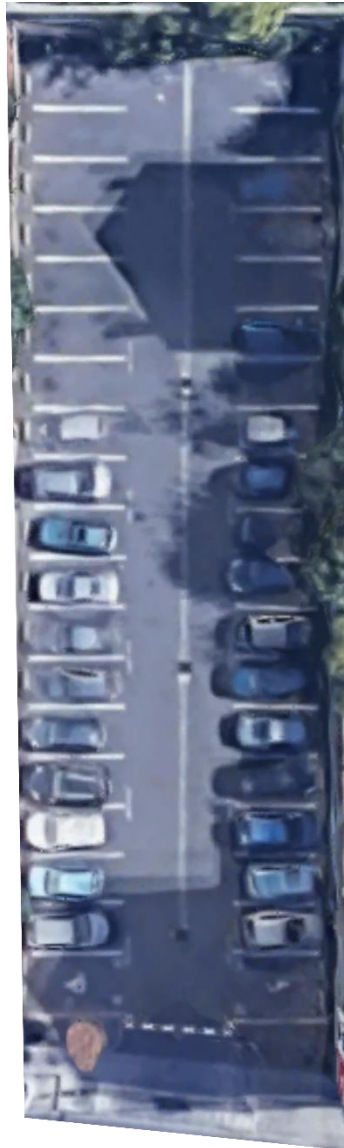
Etat du repérage plomb par niveau	
Parking 6	Absence de revêtements contenant du plomb dans des concentrations supérieures à 0,31 mg/cm <sup>2</sup>
