## **Pré-Rapport** de repérage des matériaux et produits contenant de l'amiante avant démolition d'un immeuble bâti

**Ilot A  
Parcelle AY44  
Bâtiment 2  
(Boxes + maison)  
7, Avenue Pasteur  
78500 Sartrouville**

COGEDIM  
87, rue de Richelieu  
75002 Paris

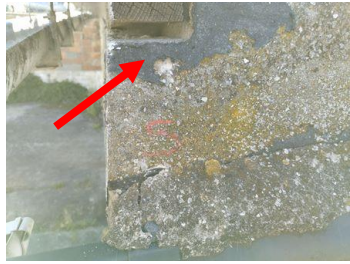
| <b>Matériaux et produits contenant de l'amiante<br/>(Les ZPSO sont répertoriées sur les plans/croquis)</b> | | | | |
|--|---|--|---|---|
| P5 | Toiture des boxes | Revêtement bitumineux sur ou sous les solins en ciment | Présence d'amiante (75 ml estimé) | |

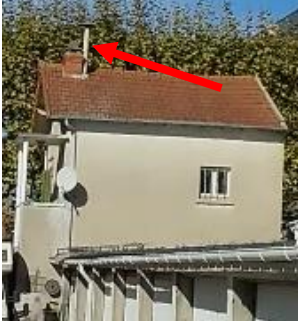
| <b>Matériaux et produits contenant de l'amiante<br/>(Les ZPSO sont répertoriées sur les plans/croquis)</b> | | | | |
|--|---|--|---|---|
| Non prélevé | Maison toiture | 1 conduit en amiante ciment | Présence d'amiante (1,5 ml estimé) | |

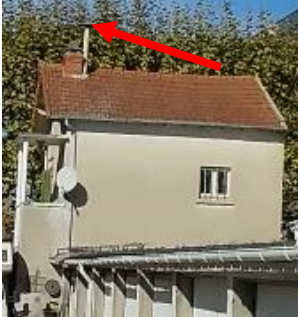
| <b>Matériaux et produits contenant de l'amiante<br/>(Les ZPSO sont répertoriées sur les plans/croquis)</b> | | | | |
|--|---|--|---|---|
| Non prélevé | Maison toiture | 1 chapeau en amiante ciment | Présence d'amiante (1 unité) | |

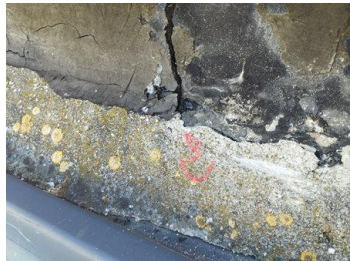
| Référence du prélèvement | Localisation du prélèvement | Nature du matériau ou produit | Conclusion | Photo |
|---|---|---|---|---|
| P2 | Toiture boxe | Revêtement bitumineux + paxalu | Absence d'amiante | |

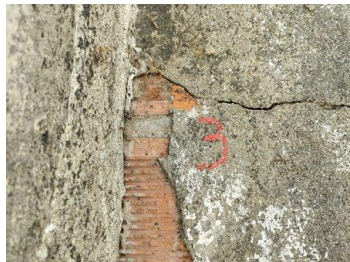
| Référence du prélèvement | Localisation du prélèvement | Nature du matériau ou produit | Conclusion | Photo |
|---|---|---|---|---|
| P3 | Façades boxes | Enduit de façade | Absence d'amiante | |

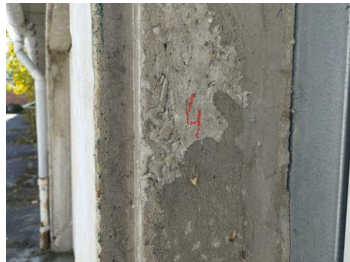
| P4 | Façades boxes | Enduit de reprise sur poteau | Absence d'amiante | |
