Pré-Rapport de repérage des matériaux et produits contenant de l'amiante avant démolition d'un immeuble bâti

**Ilot A
Parcelle AY45
Bâtiment n°3
(maison Auchan + poste transfo)
7, Avenue Pasteur
78500 Sartrouville**

COGEDIM
87, rue de Richelieu
75002 Paris

C22090601 du 24/10/2022	Rapport initial
-------------------------	-----------------

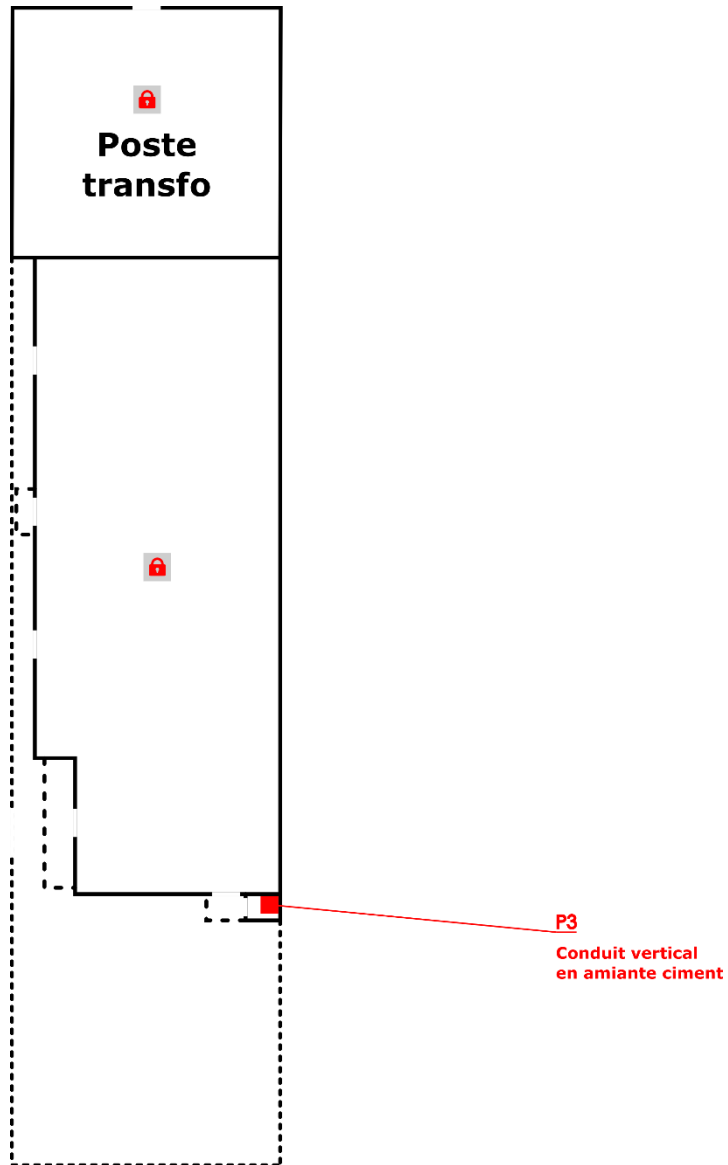
RDC (maison Auchan + poste transfo)

LEGENDE		
Repère	Prélèvement	Description
	<u>P xx</u>	Prélèvement de matériau avec présence d'amiante
	<u>P xx</u>	Prélèvement de matériau avec absence d'amiante
 		Locaux non visités (inaccessibles)
 	P3	Conduit vertical en amiante ciment

Localisation des matériaux et produits contenant de l'amiante

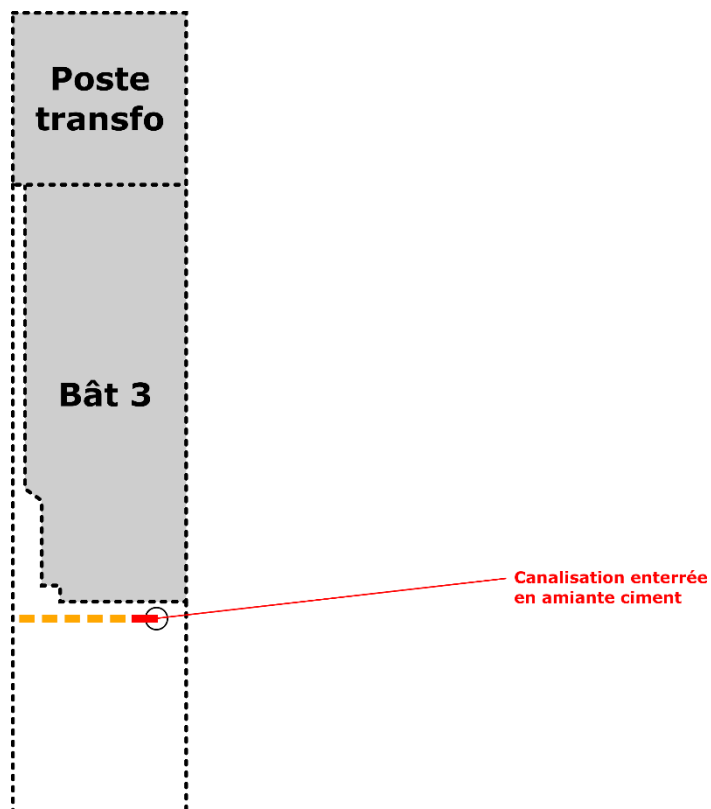
Canalisations enterrées

Remarque : L'inspection des regards et tampons accessibles ont permis de mettre en évidence la présence de canalisations enterrées en amiante ciment. L'ensemble du réseau enterré peut être concerné par la présence d'amiante.

Non prélevé	Canalisation enterrée en amiante ciment (L'ensemble du réseau peut être concerné par la présence d'amiante)

Non prélevé	Canalisation enterrée en amiante ciment (parcours supposé)

Localisation des matériaux et produits contenant de l'amiante

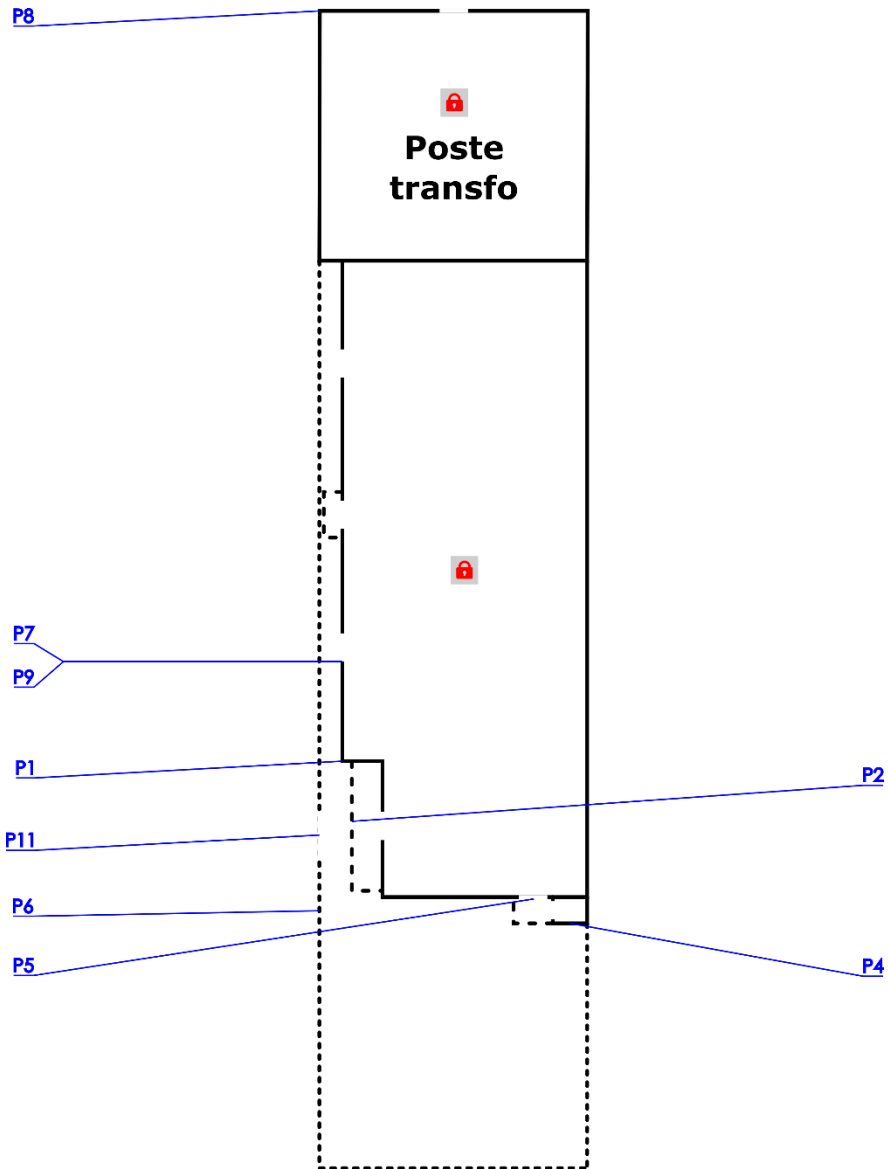
RDC (maison Auchan + poste transfo)
Localisation des matériaux et produits ne contenant pas d'amiante
