## **Pré-Rapport** de repérage des matériaux et produits contenant de l'amiante avant démolition d'un immeuble bâti

**Ilot B  
Parcelle AY45  
Bâtiment n°4  
(Auchan + pressing + pharmacie)  
80 Avenue Maurice Berteaux  
78500 Sartrouville**

COGEDIM  
87, rue de Richelieu  
75002 Paris

Date(s) d'intervention(s)	Date de rédaction du rapport de repérage	Opérateur de repérage	
28/09/2022	13/10/2022	Sylvain DUPEUBLE

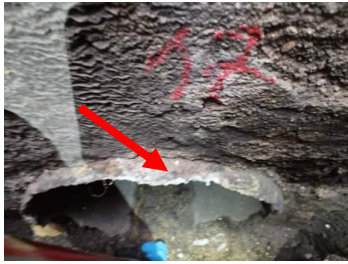
<b>Matériaux et produits contenant de l'amiante</b> <b>(Les ZPSO sont répertoriées sur les plans/croquis)</b>				
<b>Sur analyse</b> <b>Matériaux prélevés le jour de notre intervention</b>				
Référence du prélèvement	Localisation du prélèvement	Nature du matériau ou produit	Conclusion	Photo
P17	Parking Auchan	Canalisation enterrée en amiante ciment	Présence d'amiante (140 ml estimé)

<p>Remarque : L'inspection des regards et tampons accessibles ont permis de mettre en évidence la présence de canalisations enterrées en amiante ciment. L'ensemble du réseau enterré peut être concerné par la présence d'amiante.</p>				
P84	RDC Auchan	Colle de faïence murale marron (sous faïence jaune de type P83)	Présence d'amiante (15 m <sup>2</sup> estimé)

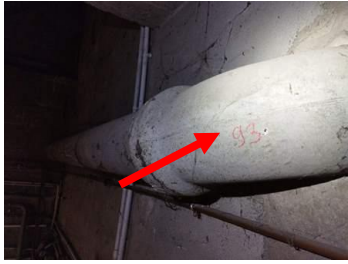
P93	RDC Auchan	Conduit horizontal en amiante ciment	Présence d'amiante (6 ml estimé)

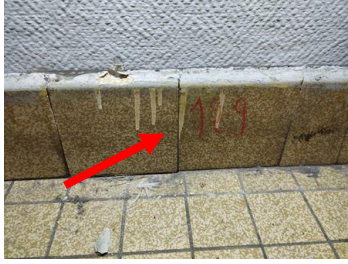
P129	RDC pressing R+1 pressing RDC Auchan	Colle de plinthe en carrelage	Présence d'amiante (220 ml estimé)

<p>Remarque : Les plinthes de type P129 présentes dans la surface de vente Auchan sont masquées par des doublages et/ou des rayonnages. A noter qu'il ne peut subsister sur le support que des résidus de colle, les plinthes ayant été retirées. Un linéaire a été estimé mais devra être consolidé en Phase 2, à la libération du site.</p>

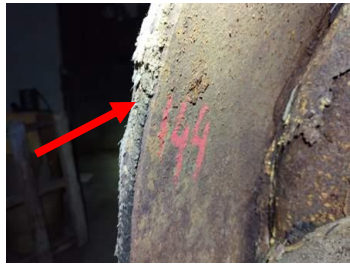
P144	R-1 pressing	Tresse sur trappe de visite chaudière	Présence d'amiante (1 unité)

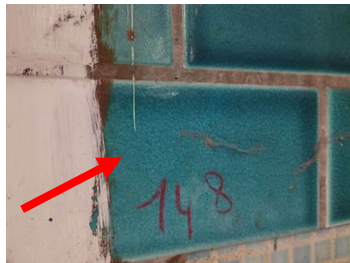
P148	RDC Auchan	Colle de faïence murale verte derrière doublages et/ou rayonnages	Présence d'amiante (30 m <sup>2</sup> estimé)

Remarque : Les faïences murales vertes de type P148 présentes dans la surface de vente Auchan sont masquées par des doublages et/ou des rayonnages. Un linéaire a été estimé mais devra être consolidé en Phase 2, à la libération du site.

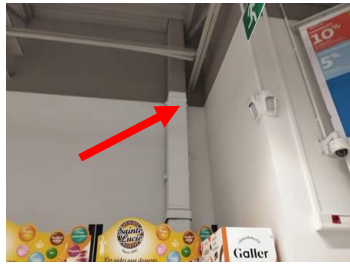
Référence du prélèvement	Localisation du prélèvement	Nature du matériau ou produit	Conclusion	Photo
Non prélevé	RDC Auchan	Conduit vertical en amiante ciment	Présence d'amiante (6 ml estimé)

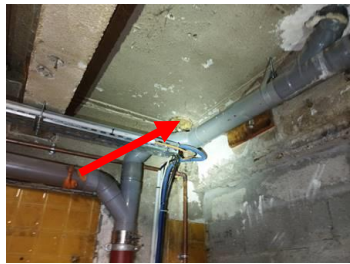
Non prélevé	RDC Auchan	Conduit suspect	Présence d'amiante probable (1 ml estimé) A consolider en Phase 2

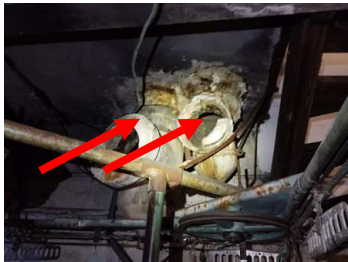
Non prélevé	R-1 pressing	2 conduits verticaux en amiante ciment	Présence d'amiante (2 ml estimé)

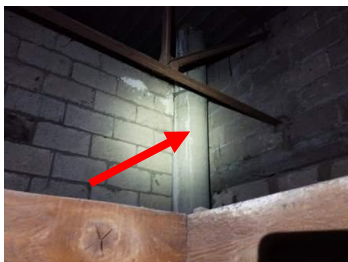
Non prélevé	RDC pressing	Conduit vertical en amiante ciment	Présence d'amiante (6 ml estimé)

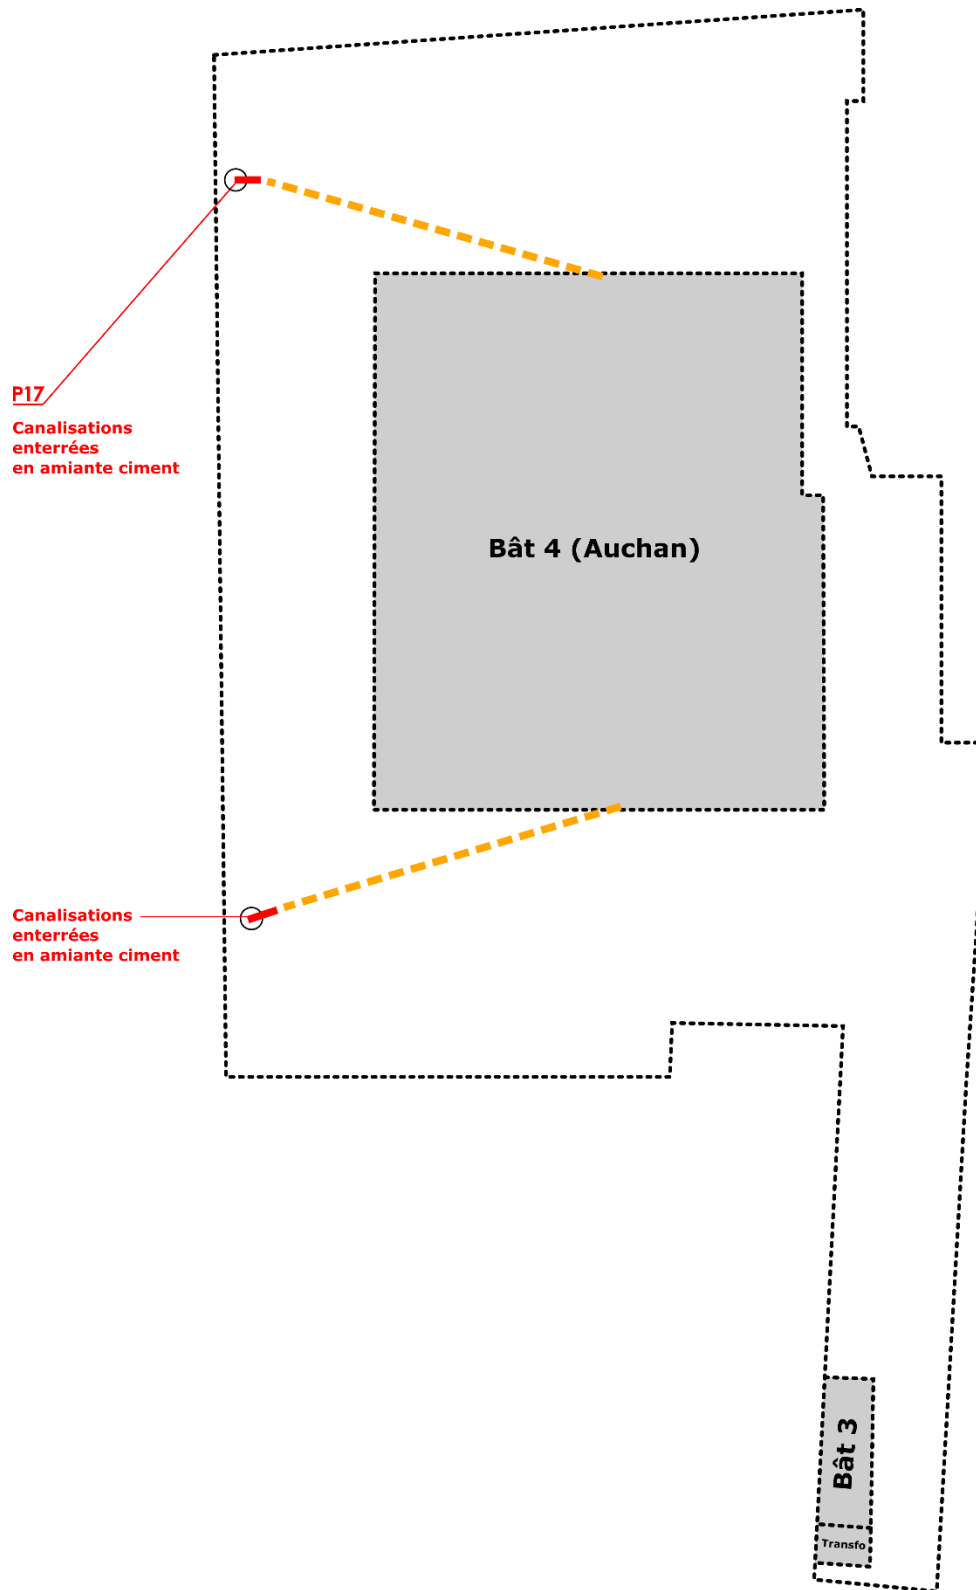
## Canalisations enterrées

P17	Canalisations enterrées en amiante ciment ( <u>parcours supposé</u> )
