## Pré-Rapport de repérage du plomb avant démolition

Ilot A  
Parcelle AY44  
Bâtiment 2  
**(Boxes + maison)**  
7, Avenue Pasteur  
78500 Sartrouville

Démolition d'un ensemble immobilier.  
Parcelle AY44 (ilot A) - Bâtiment 2 (Boxes + maison)

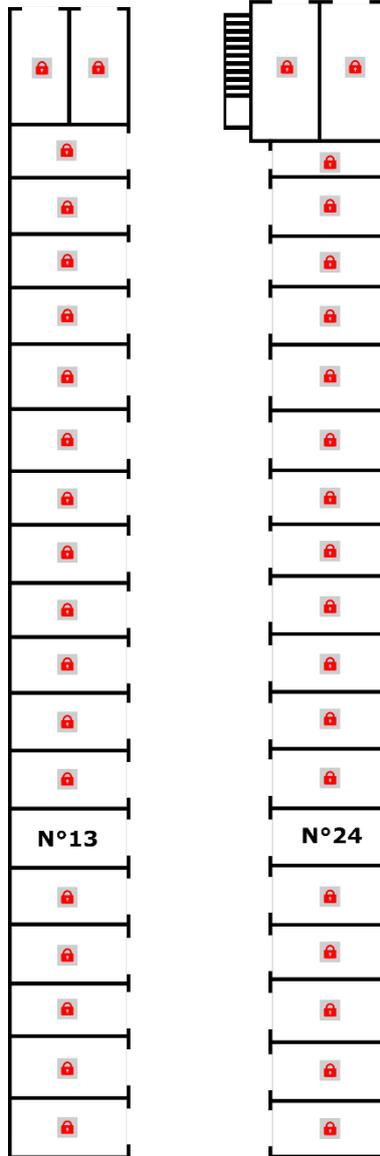
Etat du repérage plomb par niveau	
RDC	Absence de revêtements contenant du plomb dans des concentrations supérieures à 0,31 mg/cm <sup>2</sup>
Toiture boxes	Absence de revêtements contenant du plomb dans des concentrations supérieures à 0,31 mg/cm <sup>2</sup>
