Pré-Rapport de repérage du plomb avant démolition

**Ilot B
Parcelle AY45
Bâtiment n°4
(Auchan + pressing + pharmacie)
80 Avenue Maurice Berteaux
78500 Sartrouville**

Démolition d'un ensemble immobilier.
Parcelle AY45 (ilot B) – Bâtiment 4 (Auchan + pressing + pharmacie)

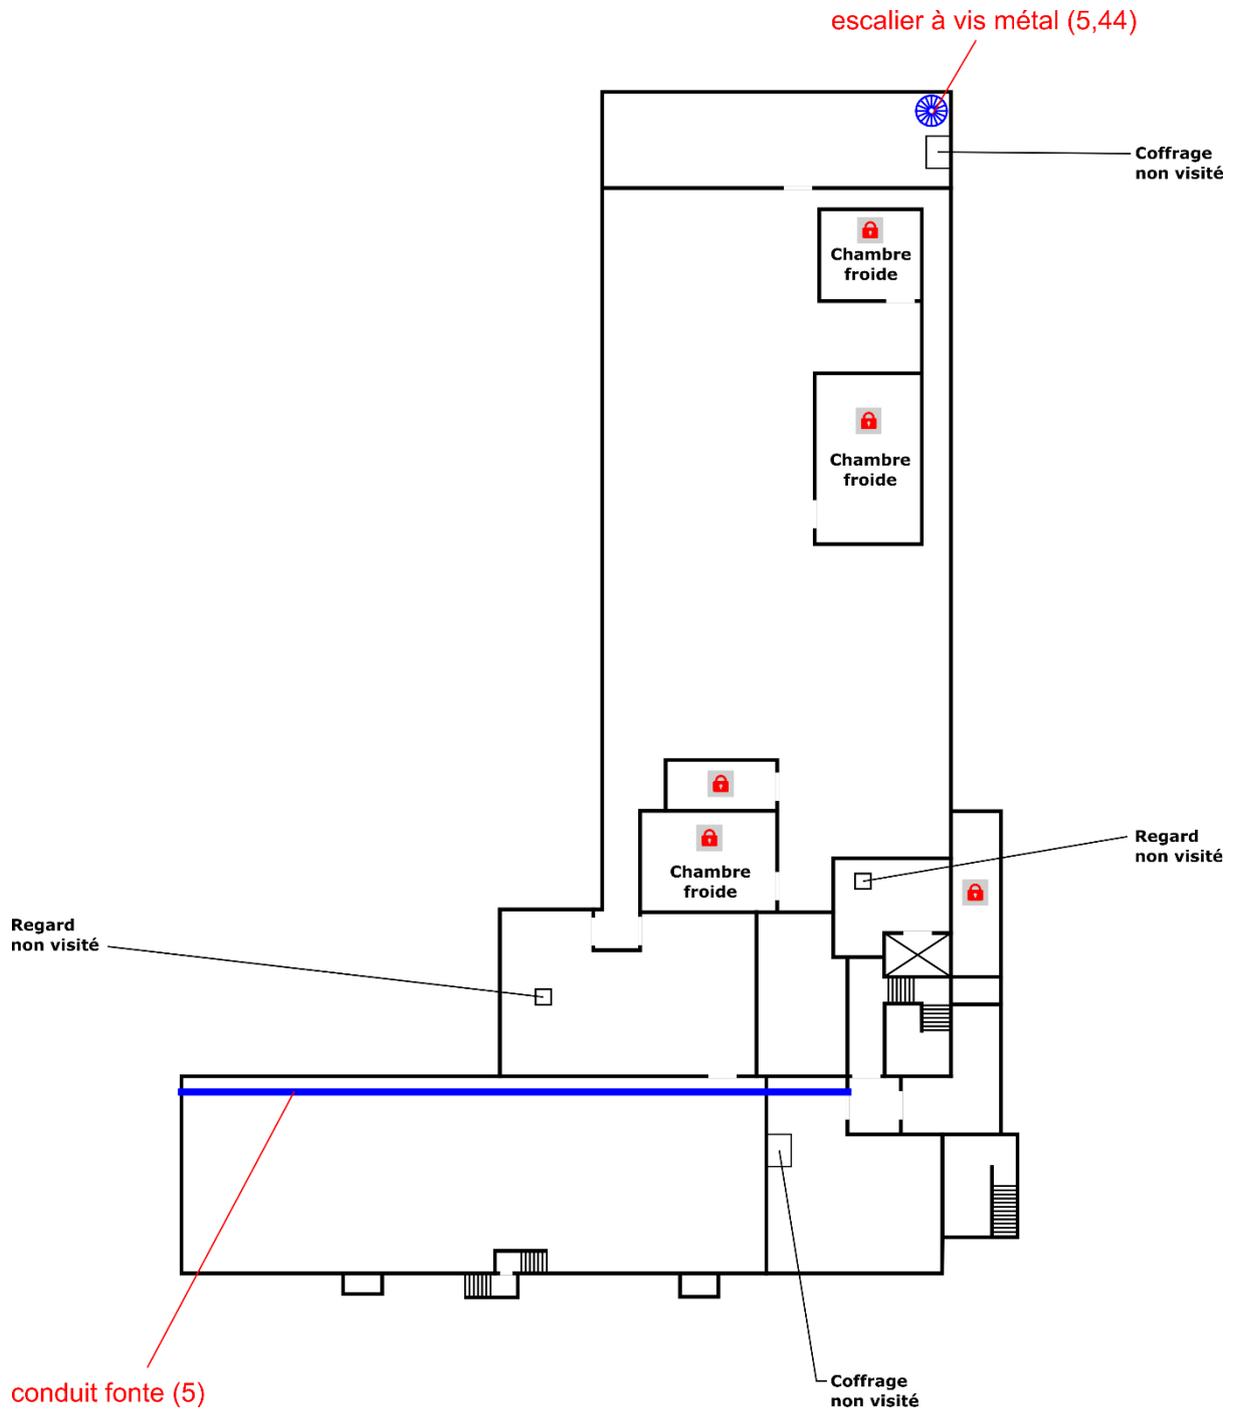
R-1 (Auchan)

Localisation des revêtements contenant du plomb

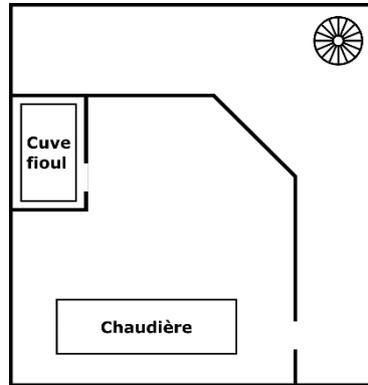
R-1 (pressing)

Localisation des revêtements contenant du plomb

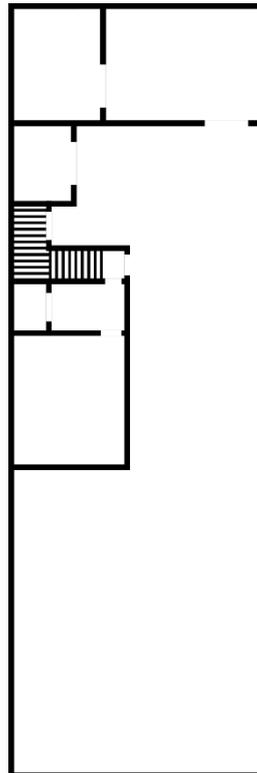
R-1 (pharmacie)

Localisation des revêtements contenant du plomb

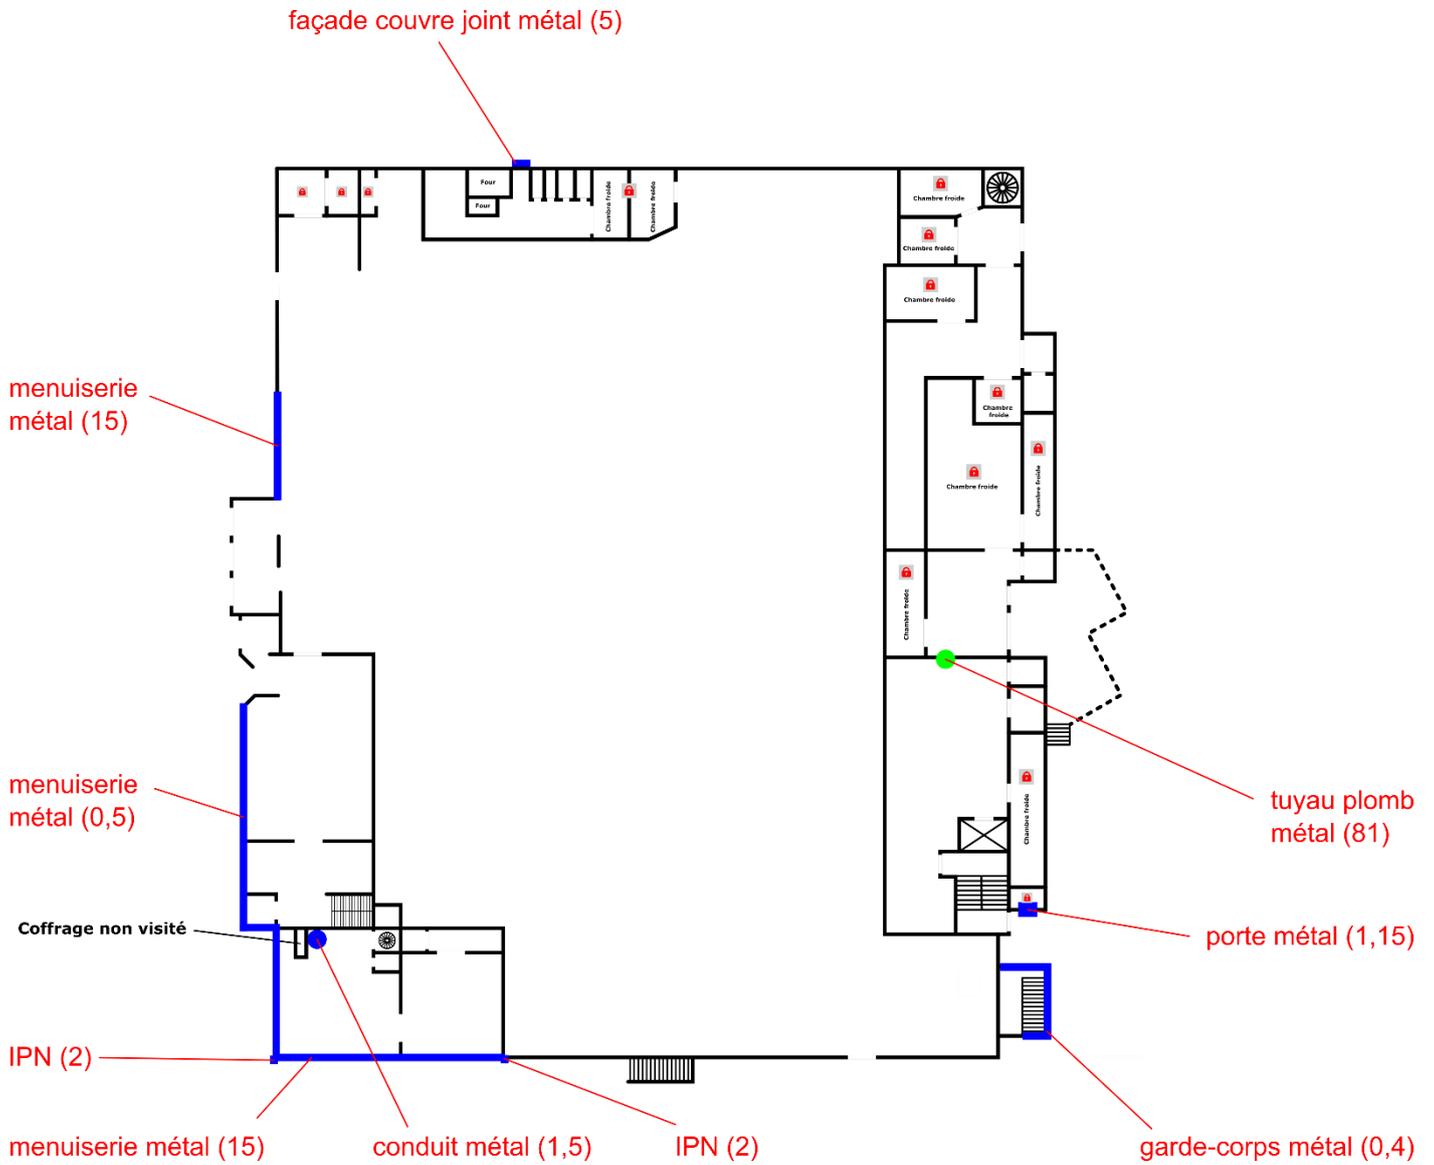
RDC (Auchan + pharmacie + pressing)
Localisation des revêtements contenant du plomb

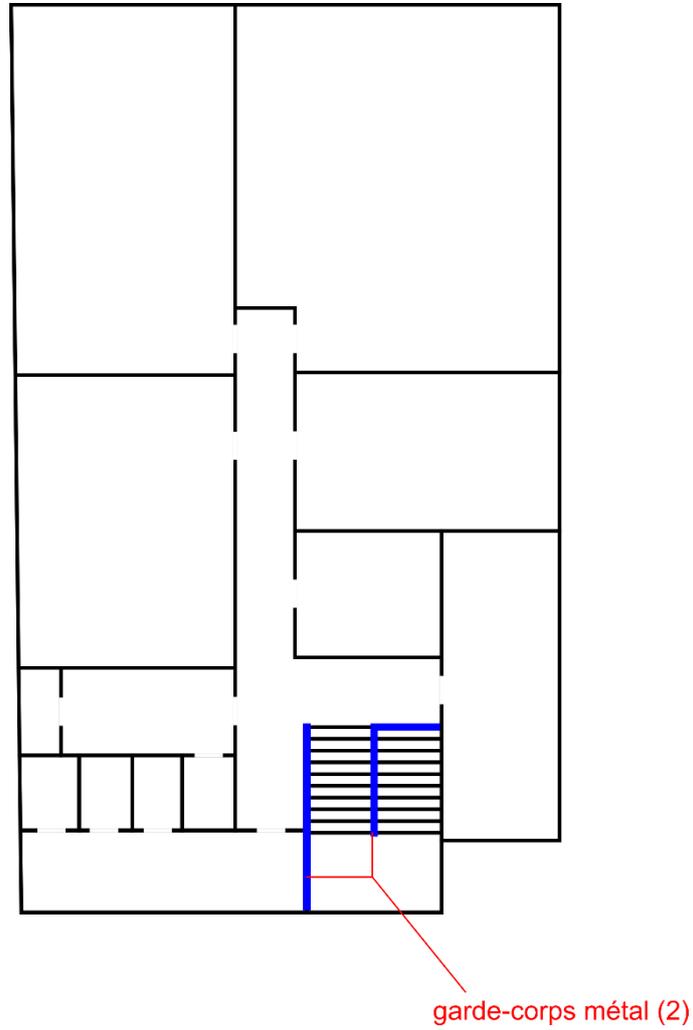
R+1 (Auchan)

Localisation des revêtements contenant du plomb

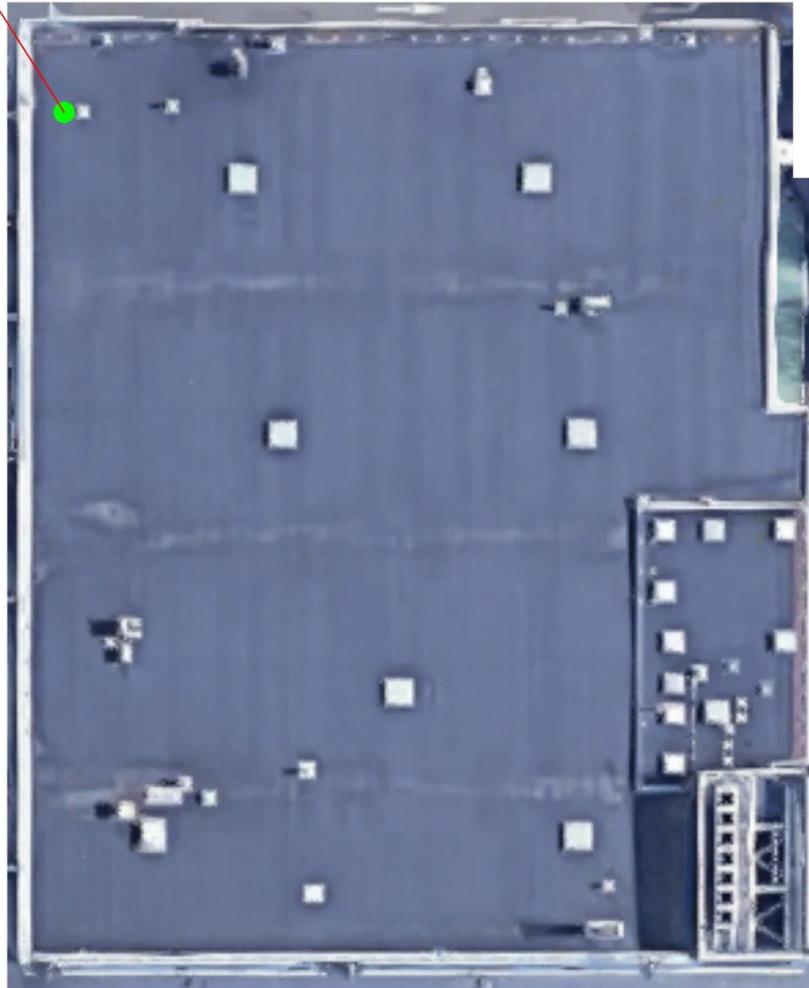
Toiture (ensemble)
Localisation des revêtements contenant du plomb

conduit plomb métal
