Synthèse des repérages amiante avant démolition

Ilot C

14/12/2022

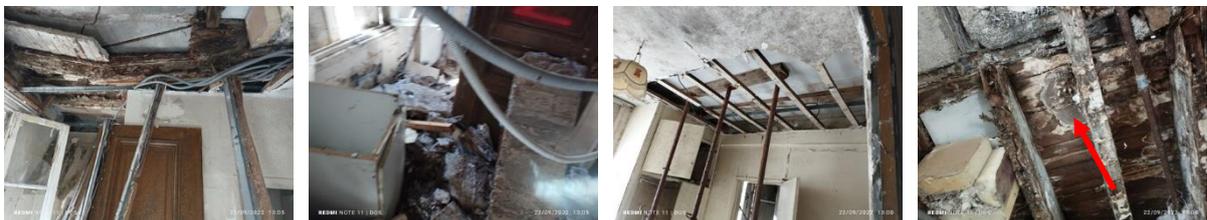
- 5 logements n'ont pas pu être visités dans le bâtiment 1 :
 - 1 logement au R+1 est inaccessible car le plancher est partiellement effondré (suspicion de mэрule)

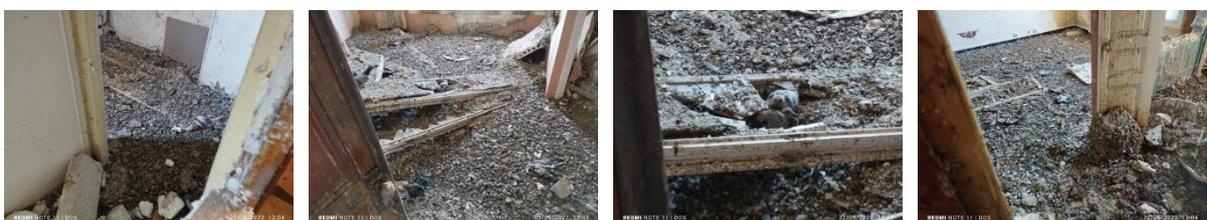
- 4 logements sont insalubres (présence de fientes de pigeons masquant l'ensemble des surfaces)

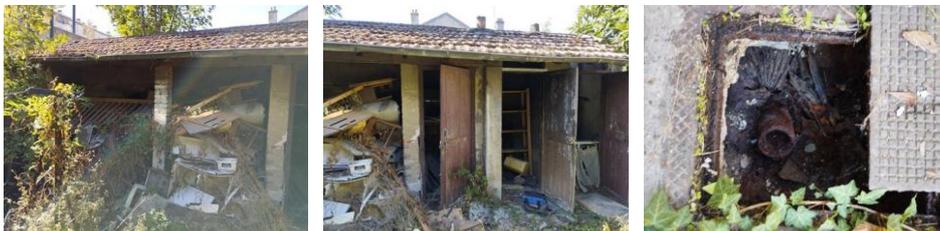
- Le bâtiment 5 (appentis) a été partiellement visité (encombré)
- La fosse présente devant le bâtiment a été partiellement visitée (encombré).
