## Rapport de repérage des matériaux et produits contenant de l'amiante avant démolition d'un immeuble bâti

**Ilot C**  
**Parcelle AY330**  
**Parking 6**  
**5 Avenue Jean Jaurès**  
**78500 Sartrouville**

Historique des rapports et des actualisations	
C22012301 du 19/10/2022	Rapport initial

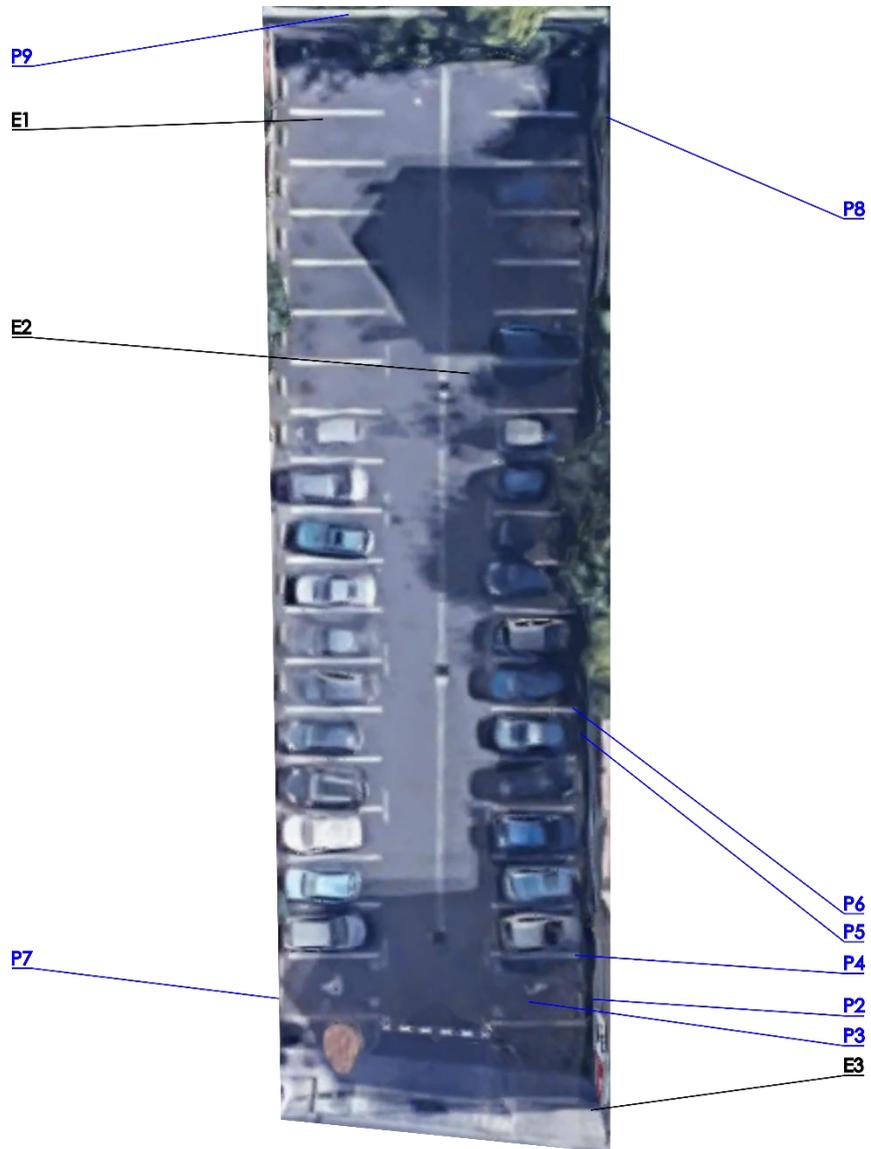
**Parking 6**  
**Localisation des matériaux et produits ne contenant pas d'amiante**

- Les enrobés rencontrés ont fait l'objet de prélèvements et d'analyses :
  - E1 à E3 : Absence d'amiante et teneur en HAP < à 50 mg/kg
