Rapport de repérage des matériaux et produits contenant de l'amiante avant démolition d'un immeuble bâti

Ilot C
Parcelle AY10
Parking 8
13 Avenue Jean Jaurès
78500 Sartrouville

Historique des rapports et des actualisations	
C22012301 du 26/10/2022	Rapport initial

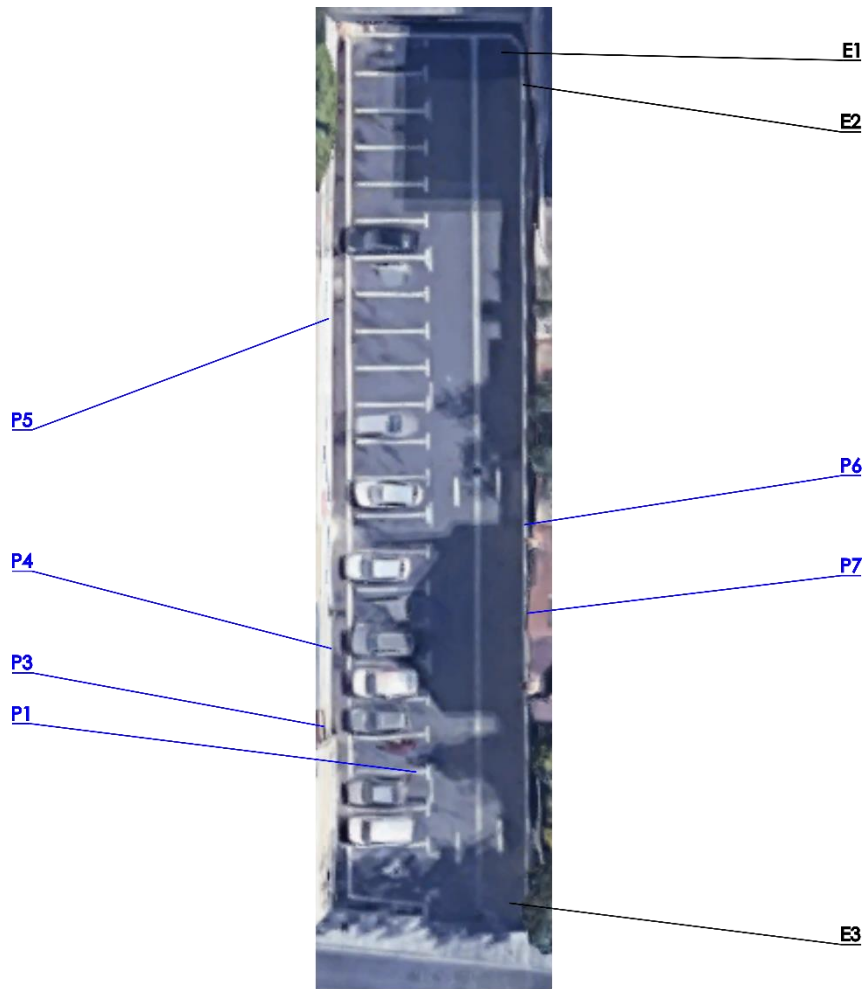
Parking 8
Localisation des matériaux et produits ne contenant pas d'amiante

- Les enrobés rencontrés ont fait l'objet de prélèvements et d'analyses :
 - E1 à E3 : Absence d'amiante et teneur en HAP < à 50 mg/kg
