Pré-Rapport de repérage du plomb avant démolition

Ilot C
Parcelle AY2
Bâtiments 1 et 2
52 Avenue Maurice Berteaux
78500 Sartrouville

COGEDIM
87, rue de Richelieu
75002 Paris

C22012301 du 26/10/2022

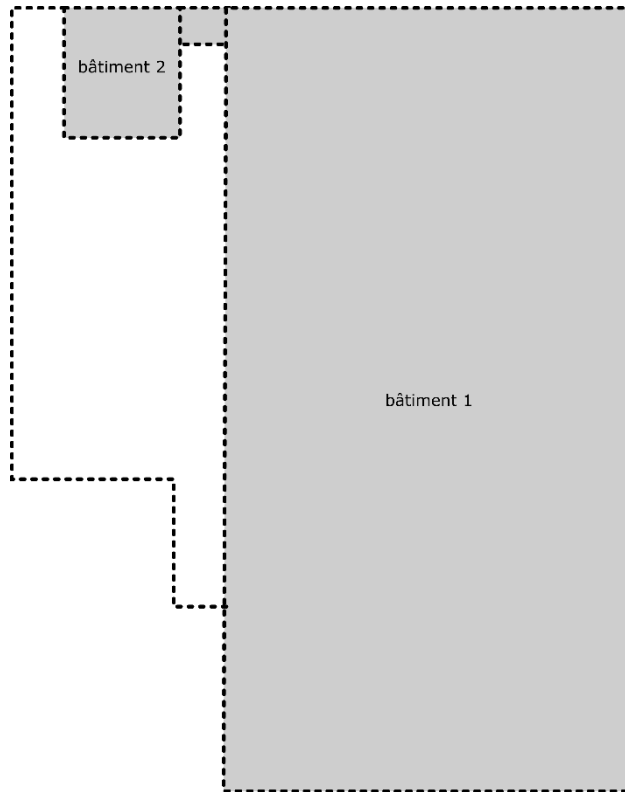
Plan de parcelle

Les résultats du repérage sont présentés sur les cartographies ci-après. Elles matérialisent les unités de diagnostic recouvertes de revêtements contenant du plomb dans des concentrations supérieures à 0,31 mg/cm².
