Synthèse des repérages amiante avant démolition

Ilots A et B

Bâtiments, parkings et terrains objet de la mission et surfaces

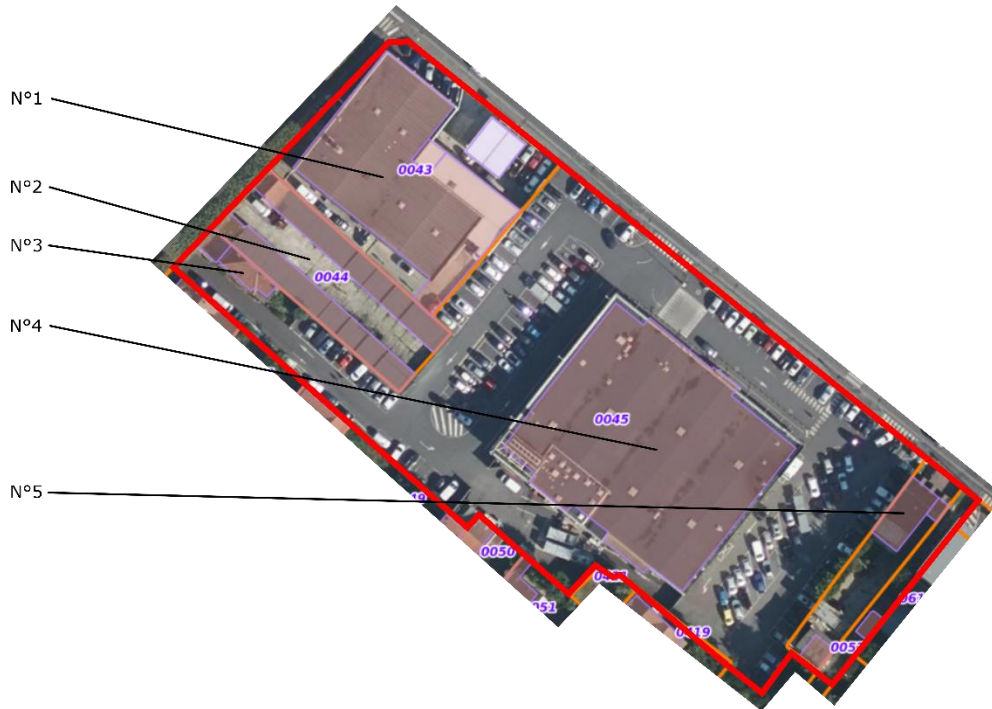
Parcelle AY43 (ilot A)	Bâtiment N°1 concession Renault
Parcelle AY44 (ilot A)	Bâtiment N°2
Parcelle AY45 (ilot B)	Bâtiment N°3 Bâtiment N°4
Parcelles AY56 et AY57 (ilot B)	Bâtiment N°5 (non réalisé)
