## Synthèse des repérages amiante avant démolition

### Ilots A et B

## Bâtiments, parkings et terrains objet de la mission et surfaces

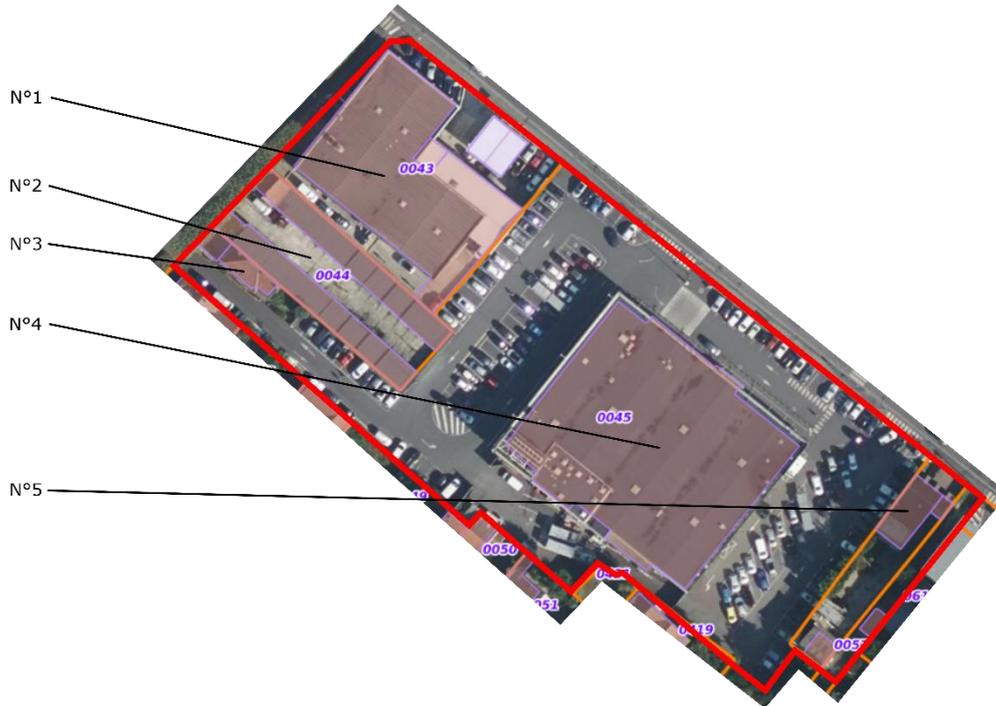
<b>Parcelle AY43 (ilot A)</b>	Bâtiment N°1 concession Renault (non réalisé)
<b>Parcelle AY44 (ilot A)</b>	Bâtiment N°2
<b>Parcelle AY45 (ilot B)</b>	Bâtiment N°3 Bâtiment N°4
<b>Parcelles AY56 et AY57 (ilot B)</b>	Bâtiment N°5 (non réalisé)
