Pré-Rapport de repérage des matériaux et produits contenant de l'amiante avant démolition d'un immeuble bâti

Ilot C
Parcelle AY2
Bâtiment 3
52 Avenue Maurice Berteaux
78500 Sartrouville

Date(s) d'intervention(s)	Date de rédaction du rapport de repérage	Opérateur de repérage	
20, 21, 22/09/2022	19/10/2022	Sylvain DUPEUBLE

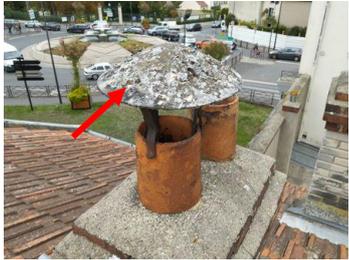
P80	Toiture	8 chapeaux en amiante ciment	Présence d'amiante (8 unités)

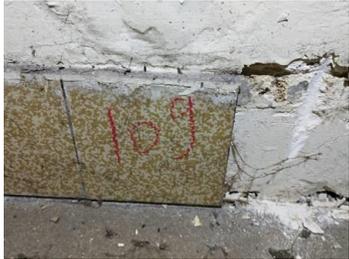
P109	R+1	Colle plinthe en carrelage	Présence d'amiante dans la cuisine et le sanitaire du logement (16 ml estimé)

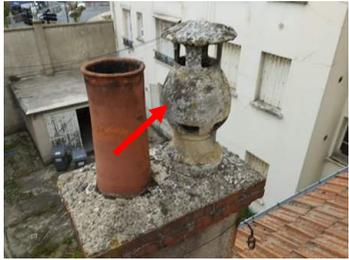
Référence	Localisation	Nature du matériau ou produit	Conclusion	Photo
Sur jugement de l'opérateur (non prélevé)	Toiture	2 mitres en amiante ciment	Présence d'amiante (2 unités)

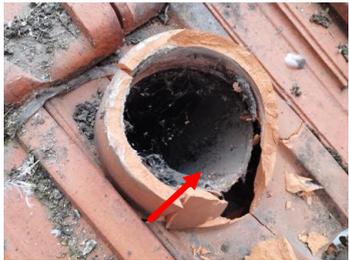
Sur jugement de l'opérateur (non prélevé)	Toiture	9 conduits verticaux en amiante ciment	Présence d'amiante

Remarque : Sur les 9 conduits visibles en toiture,

- 6 conduits traversent le bâtiment du R+1 jusqu'à la toiture en passant également dans le comble (20 ml estimé), le linéaire estimé des conduits est détaillé ci-dessous
- 3 sections de conduits sont présents uniquement en toiture + comble (3 ml estimé)

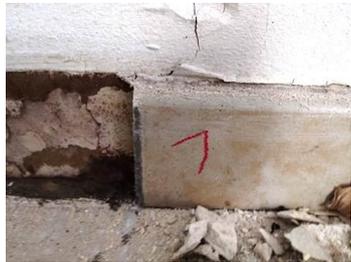
Référence du prélèvement	Localisation du prélèvement	Nature du matériau ou produit	Conclusion	Photo
P1	RDC	Colle de plinthe carrelage + joint	Absence d'amiante

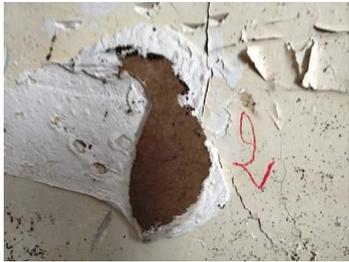
P2	RDC	Colle de doublage	Absence d'amiante

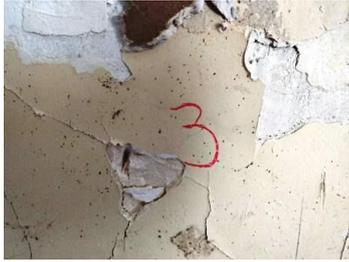
P3	RDC	Peinture + enduit plâtre mur	Absence d'amiante

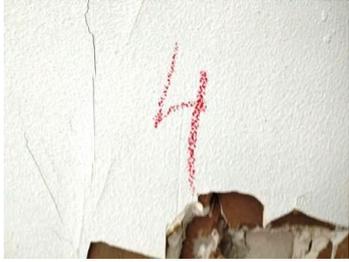
P4	RDC	Enduit + calicot doublage mur	Absence d'amiante

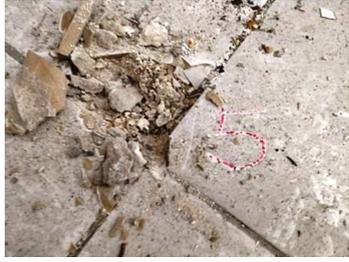
P5	RDC	Colle de carrelage + chape	Absence d'amiante

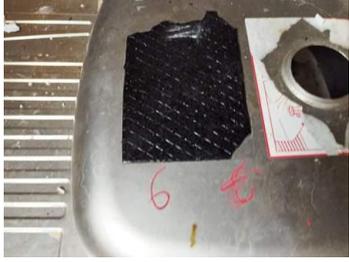
P6	RDC	Plaque anti vibratile sous évier inox	Absence d'amiante

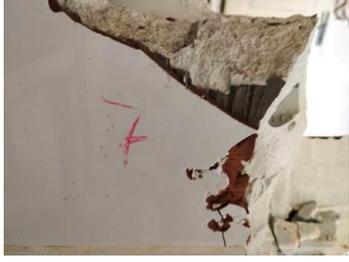
P7	RDC	Colle faïence murale + joint	Absence d'amiante

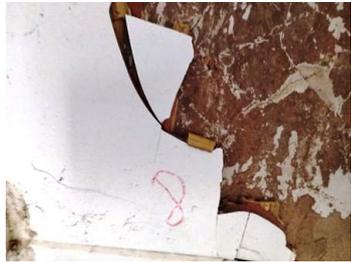
P8	RDC	Colle faïence murale + joint	Absence d'amiante

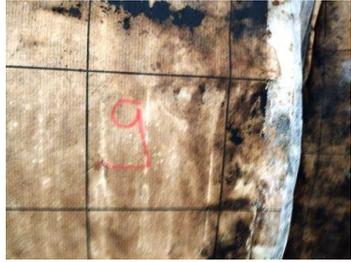
P9	RDC	Isolant + pare vapeur + colle noire	Absence d'amiante

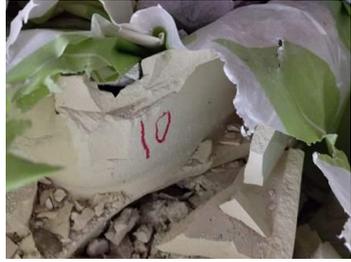
P10	RDC	Colle de plinthe carrelage + joint	Absence d'amiante

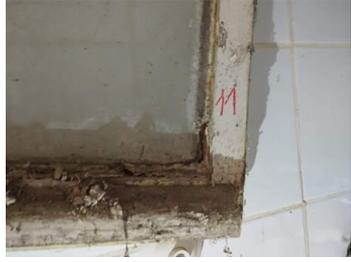
P11	RDC	Mastic vitrier menuiserie extérieure bois	Absence d'amiante

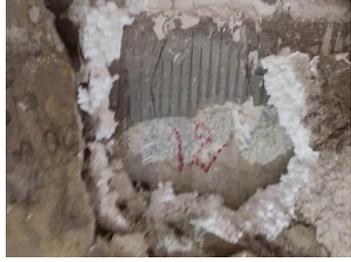
P12	RDC	Colle de faïence murale + joint + enduit plâtre	Absence d'amiante

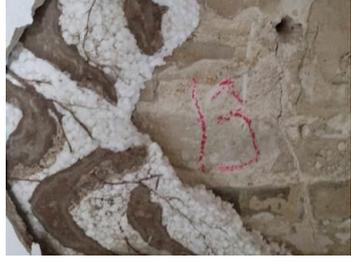
P13	RDC	Colle sur polystyrène	Absence d'amiante

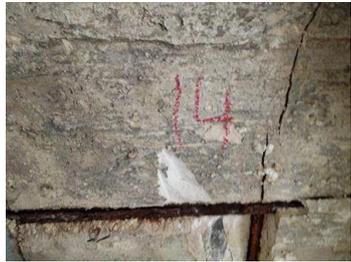
P14	RDC	Enduit plâtre plafond	Absence d'amiante

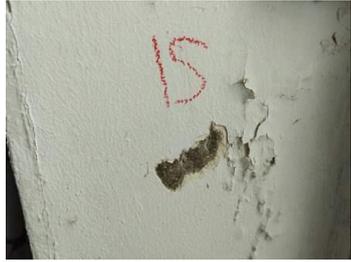
P15	RDC	Peinture + enduit embrasure fenêtre	Absence d'amiante

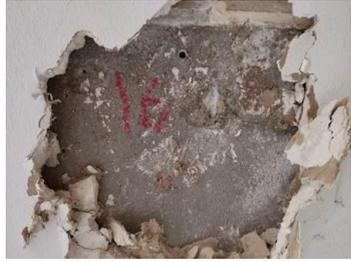
P16	RDC	Enduit ciment mur	Absence d'amiante

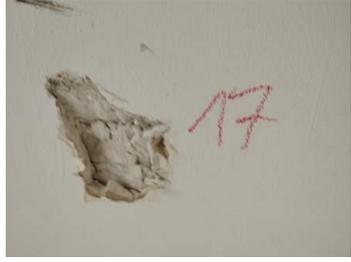
P17	RDC	Enduit + calicot plafond	Absence d'amiante

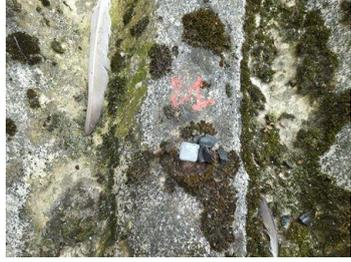
P21	RDC	Rondelle étanchéité fixation plaque ondulée	Absence d'amiante

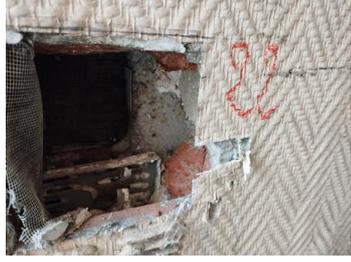
P22	RDC	Mortier + joint de brique	Absence d'amiante

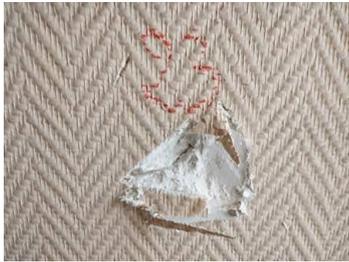
P23	RDC	Peinture + enduit plâtre mur	Absence d'amiante

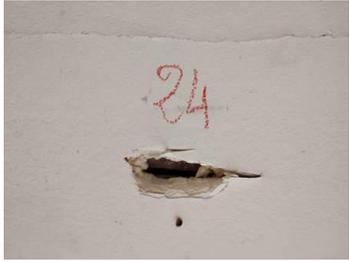
P24	RDC	Peinture + enduit plâtre plafond	Absence d'amiante

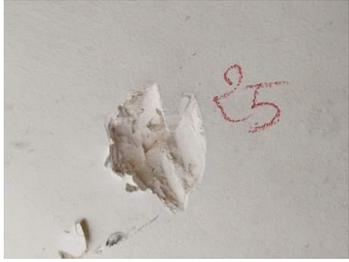
P25	RDC	Peinture + enduit plâtre sous face escalier	Absence d'amiante

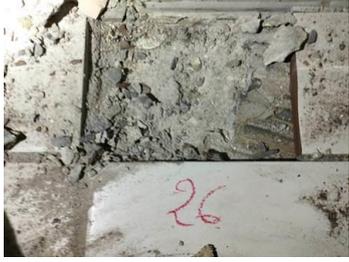
P26	RDC	Colle de carrelage + joint + lino + colle	Absence d'amiante

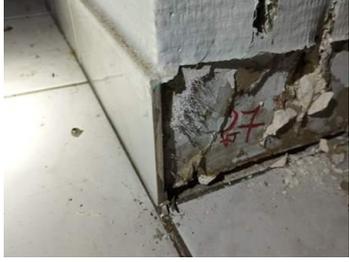
P27	RDC	Colle de plinthe carrelage + joint	Absence d'amiante

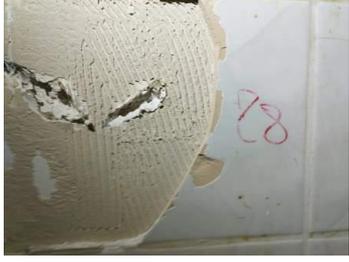
P28	RDC	Colle faïence murale + joint	Absence d'amiante

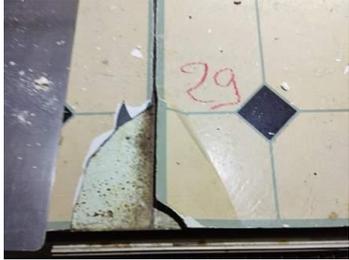
P29	RDC	Lino + colle tablette fenêtre	Absence d'amiante

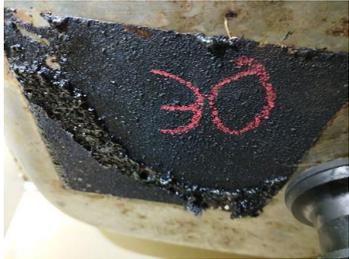
P30	RDC	Plaque anti vibratile sous évier inox	Absence d'amiante

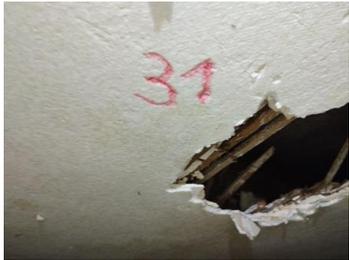
P31	RDC	Polystyrène + enduit plâtre plafond	Absence d'amiante

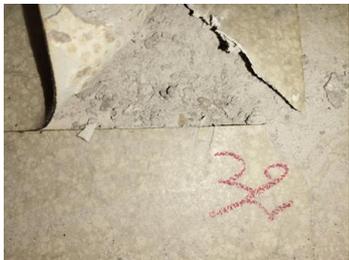
P32	RDC	Lino + ragréage + béton	Absence d'amiante

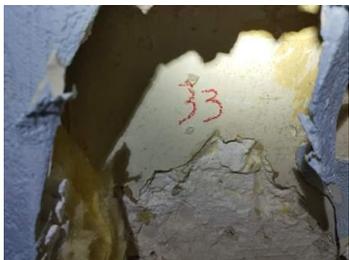
P33	RDC	Peinture + enduit plâtre mur	Absence d'amiante

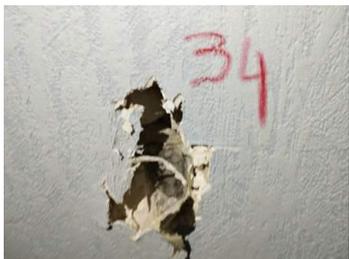
P34	RDC	Tapiserie + calicot + enduit mur	Absence d'amiante

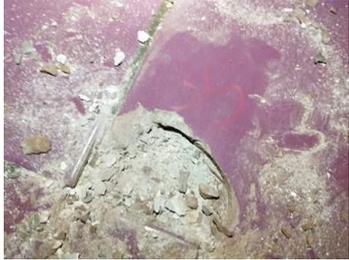
P35	RDC	Colle carrelage + joint	Absence d'amiante

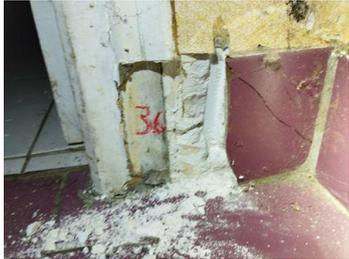
P36	RDC	Colle de plinthe carrelage + joint	Absence d'amiante

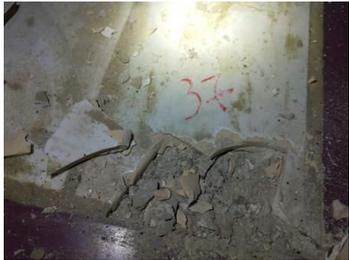
P37	RDC	Colle carrelage + joint	Absence d'amiante

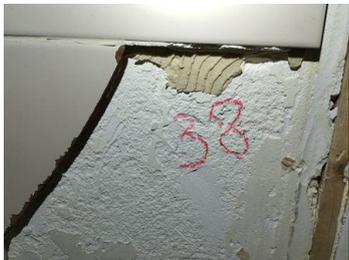
P38	RDC	Colle faïence murale + joint	Absence d'amiante

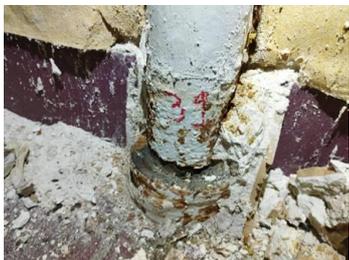
P39	RDC	Joint étanchéité conduit fonte	Absence d'amiante

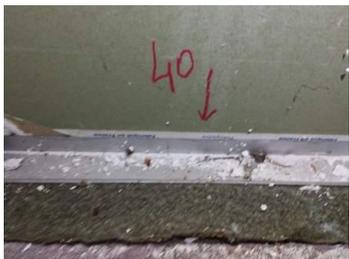
P40	RDC	Moquette + sous couche noire	Absence d'amiante

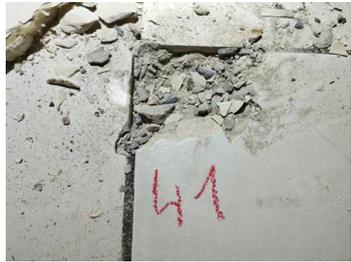
P41	RDC	Colle carrelage + joint + chape	Absence d'amiante

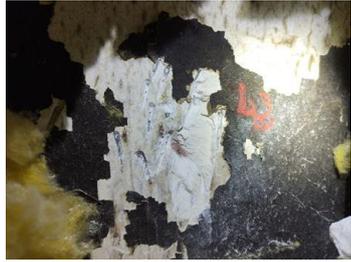
P42	RDC	Peinture noire + enduit plâtre mur	Absence d'amiante

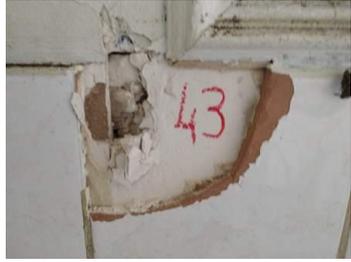
P43	RDC	Colle faïence murale + joint	Absence d'amiante

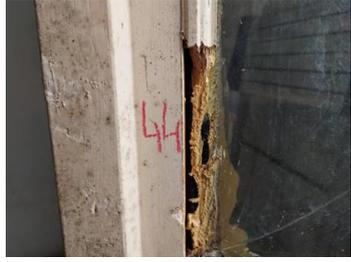
P44	RDC	Jont mastic (mou) jaune menuiserie bois	Absence d'amiante

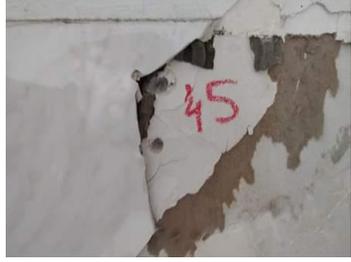
P45	RDC	Colle faïence murale + joint	Absence d'amiante

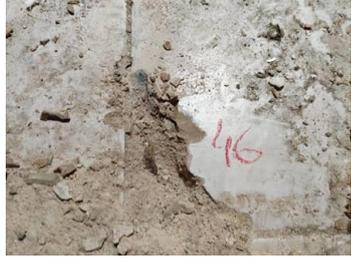
P46	RDC	Colle carrelage + joint	Absence d'amiante

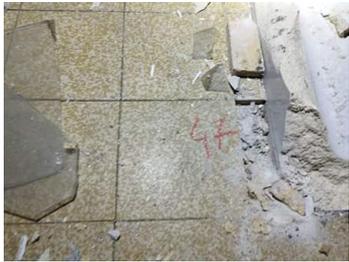
P47	RDC	Colle carrelage + joint	Absence d'amiante

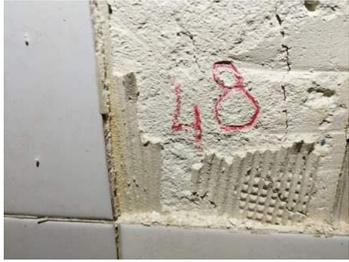
P48	RDC	Colle faïence murale + joint	Absence d'amiante

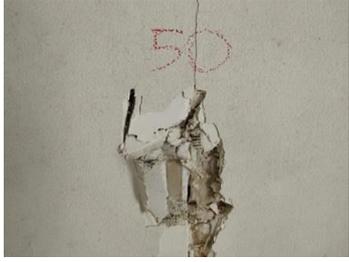
P50	RDC	Enduit + calicot doublage mur	Absence d'amiante

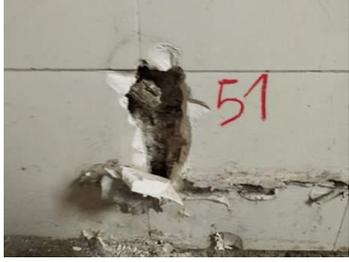
P51	RDC	Colle faïence murale + joint	Absence d'amiante

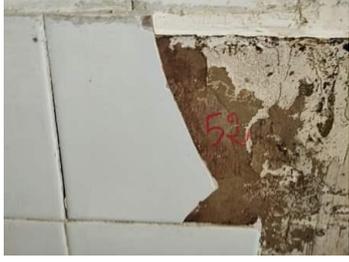
P52	RDC	Colle faïence murale + joint	Absence d'amiante

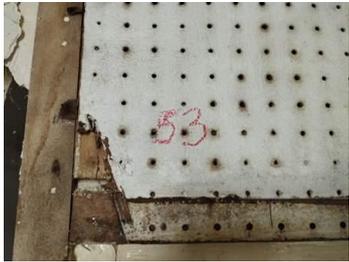
P53	RDC	Isorel perforé mur	Absence d'amiante

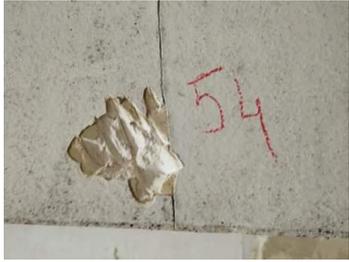
P54	RDC	Peinture + enduit plâtre poutre	Absence d'amiante

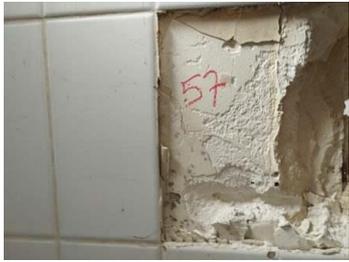
P56	RDC	Colle faïence murale + joint	Absence d'amiante	Absence de photo
P57	RDC	Colle faïence murale + joint	Absence d'amiante

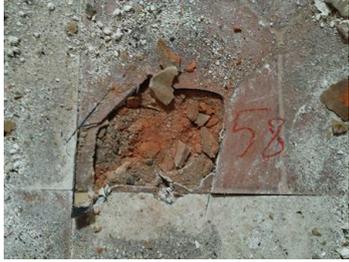
P58	RDC	Revêtement de sol souple + lino + sous couche noire + ragréage	Absence d'amiante

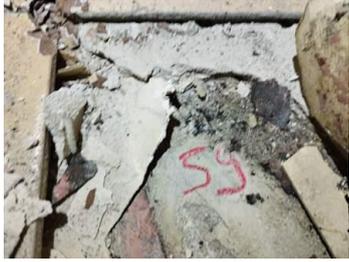
P59	RDC	Sous couche noire type P58	Absence d'amiante

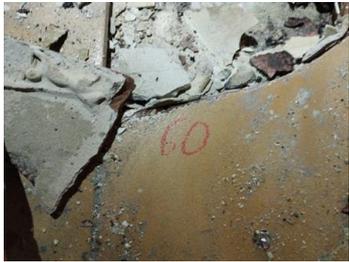
P60	RDC	Colle carrelage + joint	Absence d'amiante

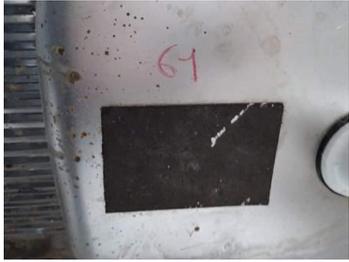
P61	RDC	Plaque anti vibratile sous évier inox	Absence d'amiante

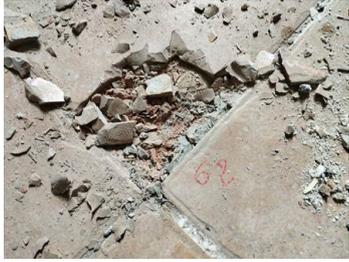
P62	RDC	Carrelage + colle + joint	Absence d'amiante

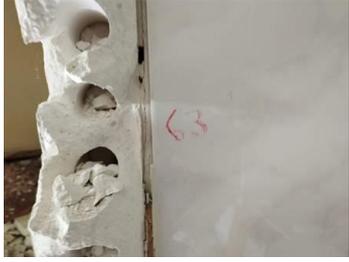
P63	RDC	Colle faïence murale + joint	Absence d'amiante

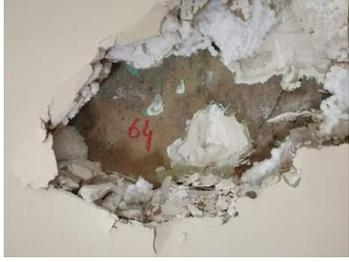
P64	RDC	Peinture + enduit plâtre mur	Absence d'amiante

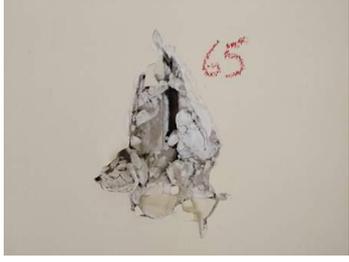
P65	RDC	Enduit + calicot doublage mur	Absence d'amiante

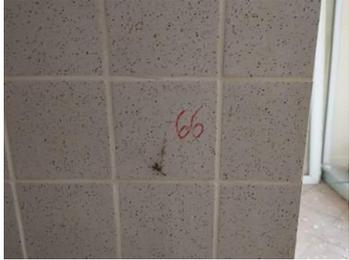
P66	RDC	Colle faïence murale + joint	Absence d'amiante

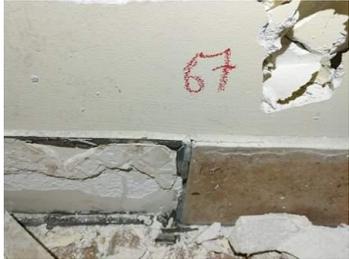
P67	RDC	Colle plinthe en carrelage + joint	Absence d'amiante

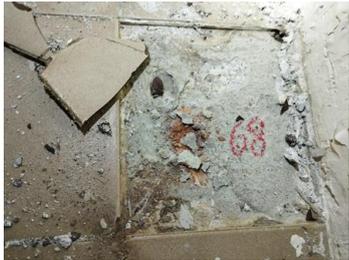
P68	RDC	Colle carrelage + joint	Absence d'amiante

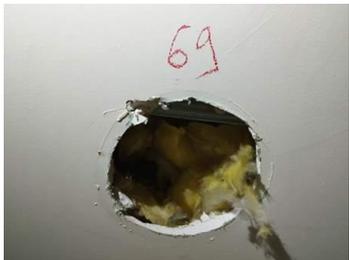
P69	RDC	Isolant + pare vapeur + colle noire	Absence d'amiante

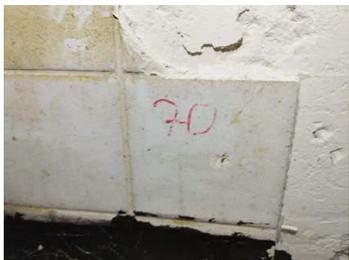
P70	R+1	Colle de faïence murale + joint	Absence d'amiante

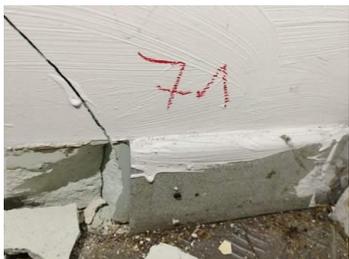
P71	R+1	Colle de plinthe carrelage + joint	Absence d'amiante

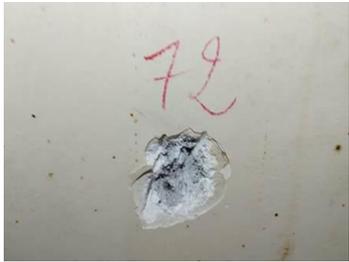
P72	R+1	Peinture + enduit plâtre mur	Absence d'amiante

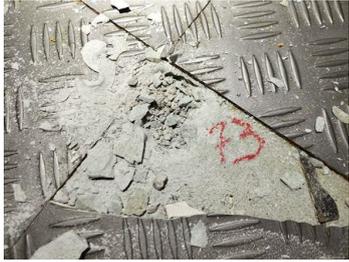
P73	R+1	Colle de carrelage + joint	Absence d'amiante

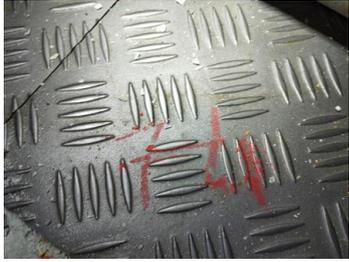
P74	R+1	Lino + sous couche noire sol	Absence d'amiante

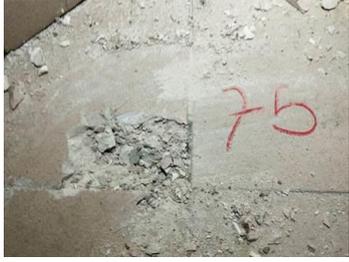
P75	R+1	Colle carrelage + ragréage + chape	Absence d'amiante

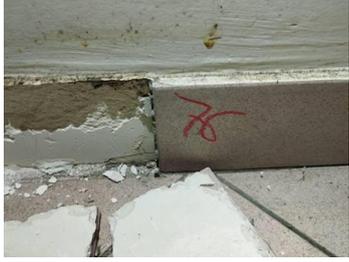
P76	R+1	Colle de plinthe carrelage + joint	Absence d'amiante

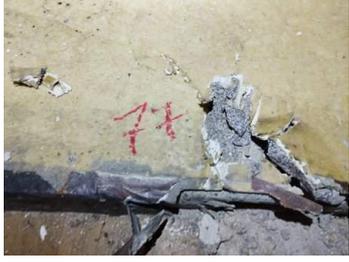
P77	R+1	Colle carrelage + joint	Absence d'amiante

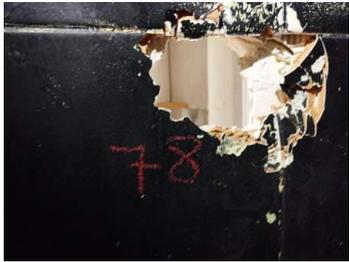
P78	R+1	Colle faïence murale + joint	Absence d'amiante

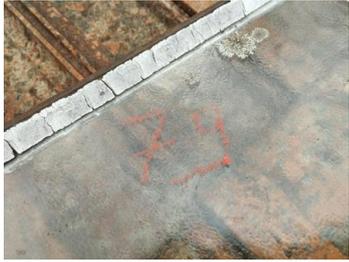
P79	Toiture	Mastic vitrier lucarne	Absence d'amiante

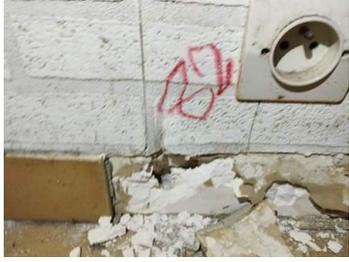
P82	R+1	Colle plinthe en carrelage + joint	Absence d'amiante

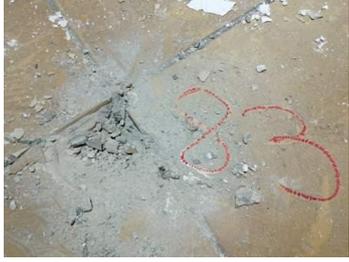
P83	R+1	Colle carrelage + joint	Absence d'amiante

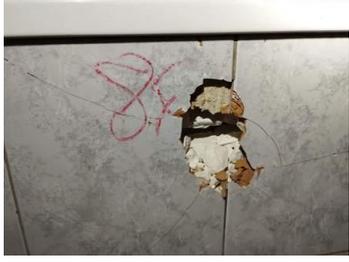
P84	R+1	Colle faïence murale + joint	Absence d'amiante

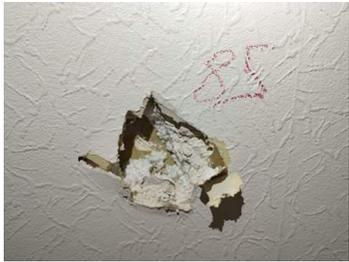
P85	R+1	Peinture + enduit plâtre mur	Absence d'amiante

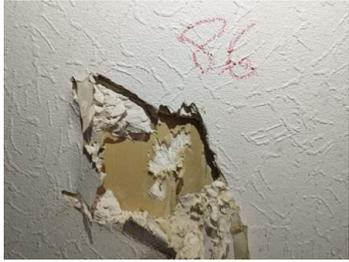
P86	R+1	Tapiserie + enduit plâtre mur	Absence d'amiante

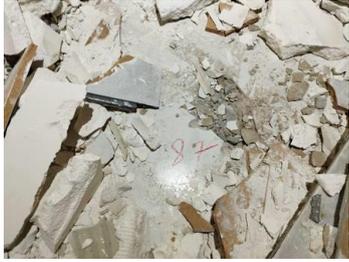
P87	R+1	Colle carrelage + joint	Absence d'amiante

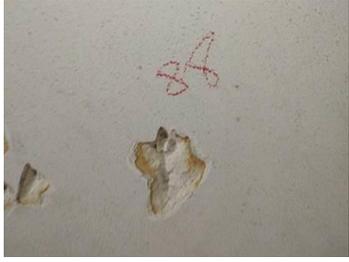
P88	R+1	Peinture + enduit plâtre mur	Absence d'amiante

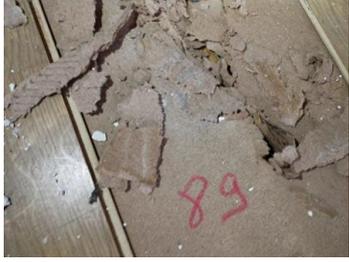
P89	R+1	Sous couche sous parquet	Absence d'amiante

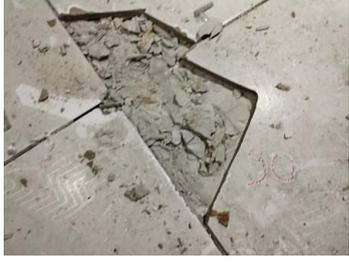
P90	R+1	Colle carrelage + joint	Absence d'amiante

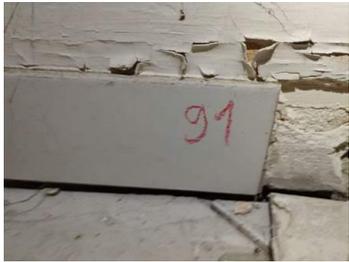
P91	R+1	Colle plinthe en carrelage + joint	Absence d'amiante

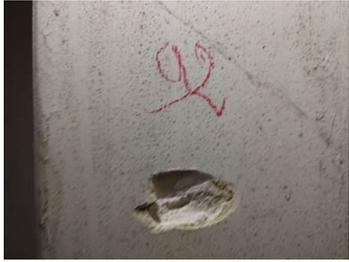
P92	R+1	Peinture + enduit embrasure fenêtre	Absence d'amiante

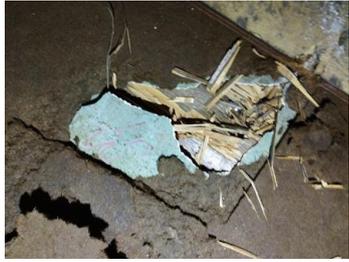
P93	R+1	Lino sous parquet	Absence d'amiante

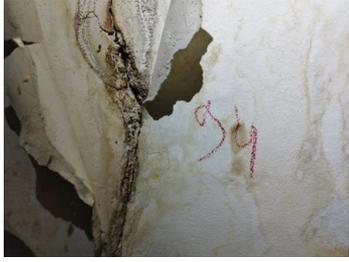
P94	R+1	Peinture + enduit plâtre plafond	Absence d'amiante

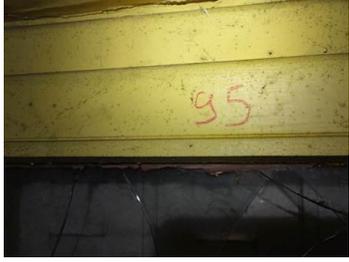
P95	R+1	Joint rouge menuiserie bois	Absence d'amiante

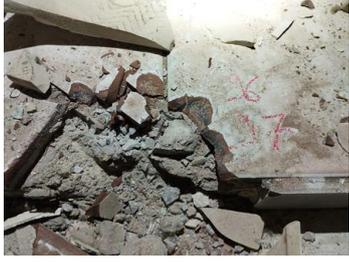
P96	R+1	Colle carrelage + joint	Absence d'amiante

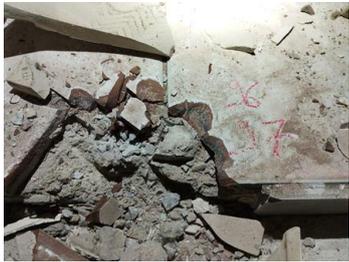
P97	R+1	Colle carrelage + joint sous P96	Absence d'amiante

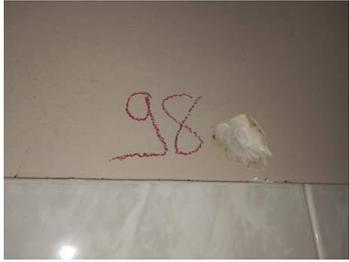
P98	R+1	Peinture + enduit plâtre mur	Absence d'amiante

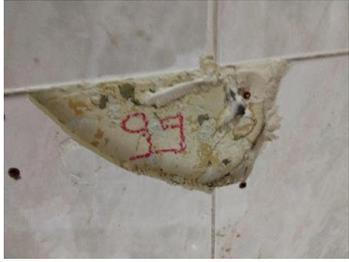
P99	R+1	Colle faïence murale + joint	Absence d'amiante

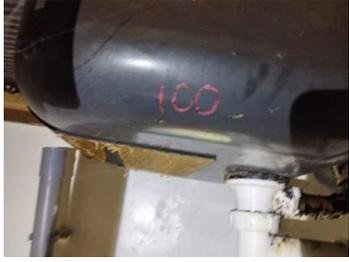
P100	R+1	Plaque anti vibratile sous évier inox	Absence d'amiante

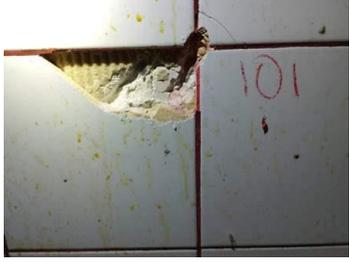
P101	R+1	Colle faïence murale + joint	Absence d'amiante

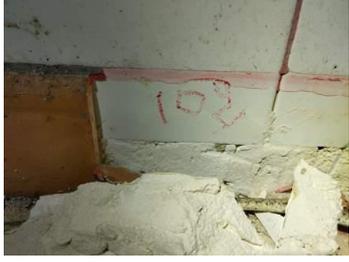
P102	R+1	Colle plinthe en carrelage + joint	Absence d'amiante

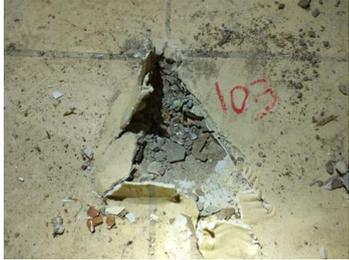
P103	R+1	Lino + carrelage + colle	Absence d'amiante

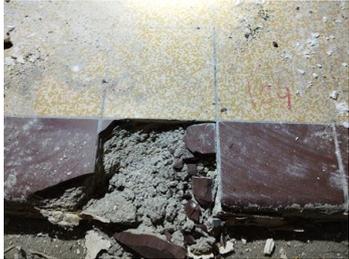
P104	R+1	Colle carrelage + joint	Absence d'amiante

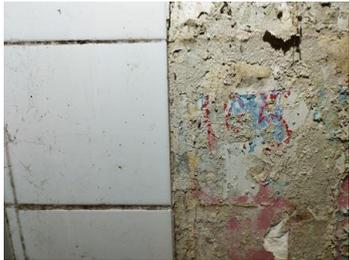
P105	R+1	Colle faïence murale + joint	Absence d'amiante

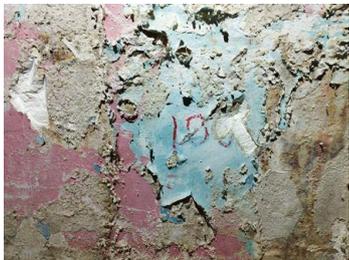
P106	R+1	Peinture + enduit plâtre mur	Absence d'amiante

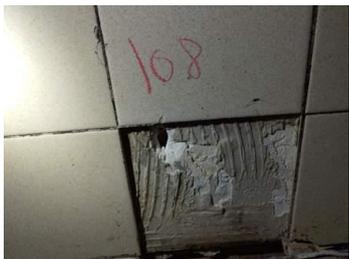
P108	R+1	Colle faïence murale + joint	Absence d'amiante

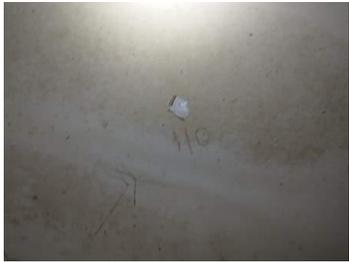
P110	R+1	Peinture + enduit plâtre plafond	Absence d'amiante

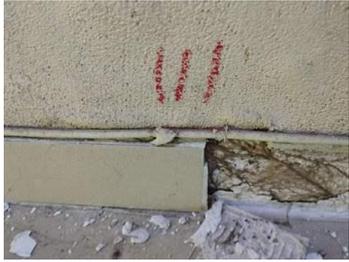
P111	R+1	Colle plinthe en carrelage + joint	Absence d'amiante

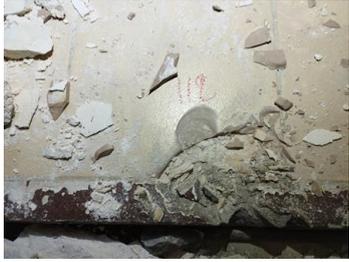
P112	R+1	Colle carrelage + joint	Absence d'amiante

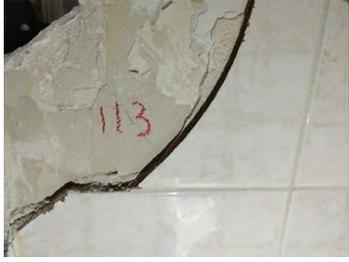
P113	R+1	Colle faïence murale + joint	Absence d'amiante

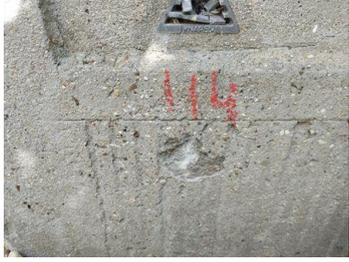
P114	Façade	Enduit ciment soubassement	Absence d'amiante

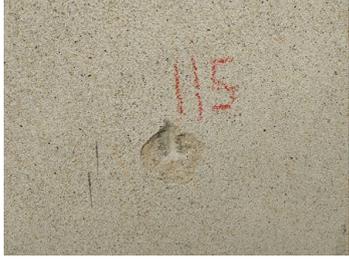
P115	Façade	Enduit ciment façade	Absence d'amiante

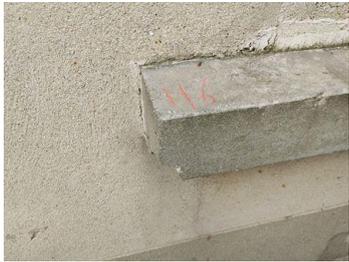
P116	Façade	Enduit sur appui de fenêtre	Absence d'amiante

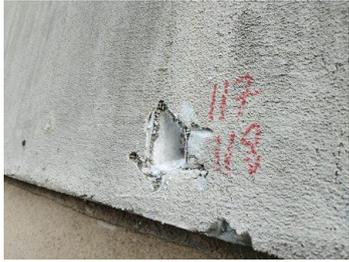
P117	Façade	Trame + enduit sur polystyrène ITE	Absence d'amiante

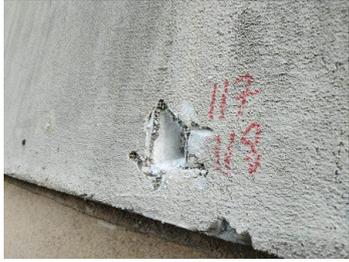
P118	Façade	Colle + enduit sous ITE	Absence d'amiante
