Pré-Rapport de repérage des matériaux et produits contenant de l'amiante avant démolition d'un immeuble bâti

**Ilot C
Parcelle N°AY11
Bâtiment 9
15 Avenue Jean Jaurès
78500 Sartrouville**

COGEDIM
87, rue de Richelieu
75002 Paris

C22012301 du 24/10/2022	Rapport initial
-------------------------	-----------------

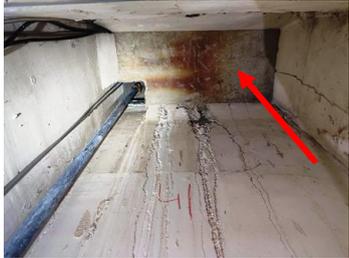
P41	RDC gaines techniques	Plaques lisses en amiante ciment au niveau des sols et plafonds	Présence d'amiante Présence sur l'ensemble des niveaux du R-1 au R+2 (12 m ² estimé)

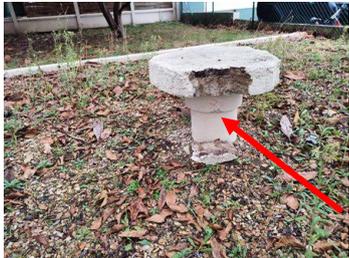
P79	Jardin arrière du bâtiment	Plot de table en amiante ciment	Présence d'amiante (1 ml estimé)

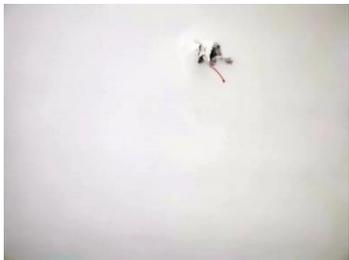
P2	R+2	peinture + TDV + enduit plâtre plafond	Absence d'amiante

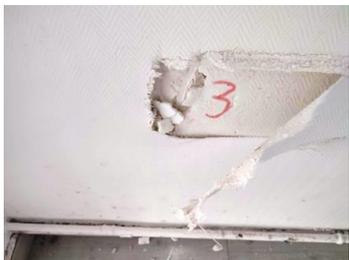
P3	R+2	peinture + TDV + poly + enduit plâtre mur	Absence d'amiante

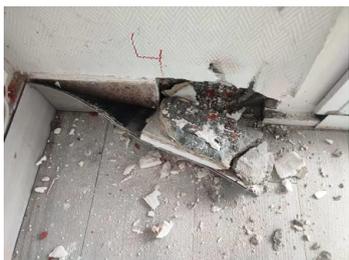
P4	R+2	colle marbre + enduit béton plinthe	Absence d'amiante

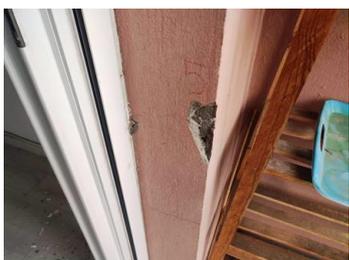
P5	R+2	enduit façade balcon	Absence d'amiante

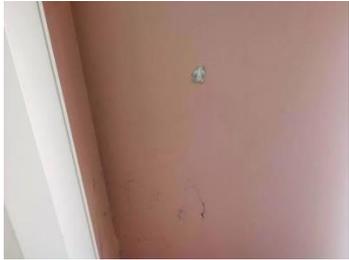
P6	R+2	peinture + enduit plafond balcon	Absence d'amiante

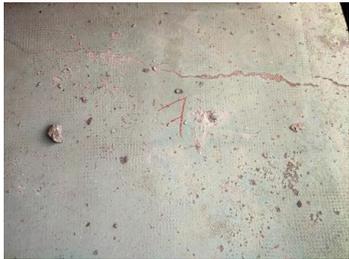
P7	R+2	peinture + dalle béton sol balcon	Absence d'amiante

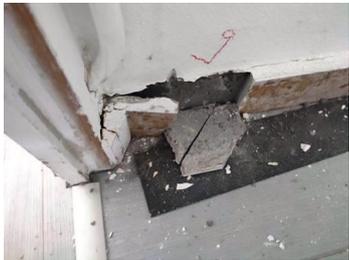
P8	R+2	joint étanchéité mex	Absence d'amiante	Absence de photo
P9	R+2	colle plinthe marbre	Absence d'amiante

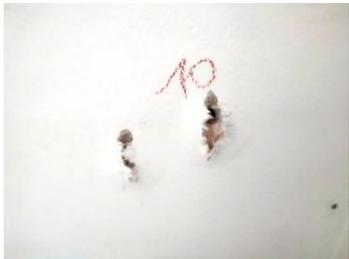
P10	R+2	peinture + TDV + enduit plâtre mur	Absence d'amiante

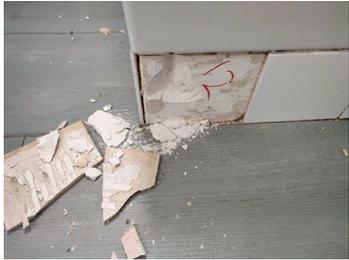
P12	R+2	colle faience	Absence d'amiante

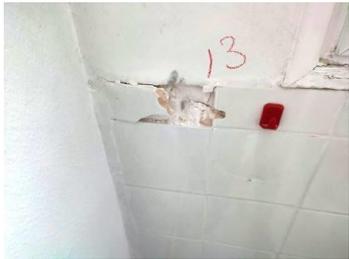
P13	R+2	colle faience	Absence d'amiante

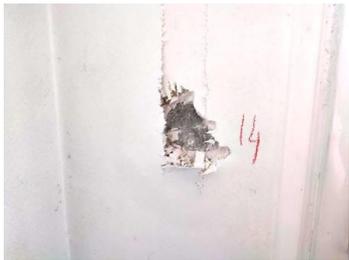
P14	R+2	peinture + enduit plâtre mur	Absence d'amiante

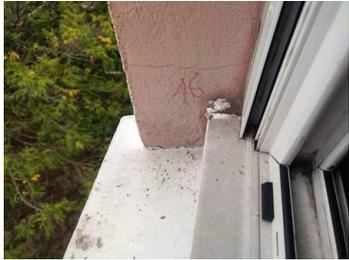
P15	R+2	peinture + enduit appui fenêtre	Absence d'amiante	Absence de photo
P16	R+2	joint étanchéité mex	Absence d'amiante

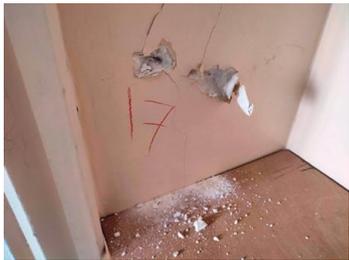
P17	R+2	peinture + enduit plâtre mur	Absence d'amiante

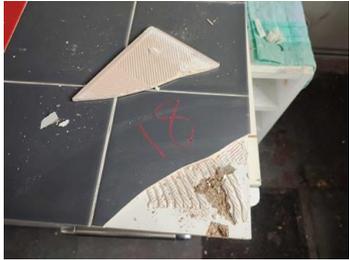
P18	R+2	colle faïence	Absence d'amiante

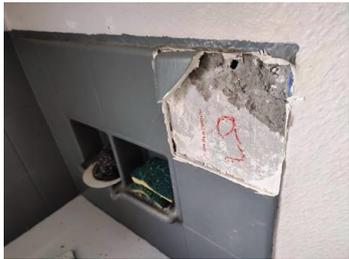
P19	R+2	colle faïence	Absence d'amiante

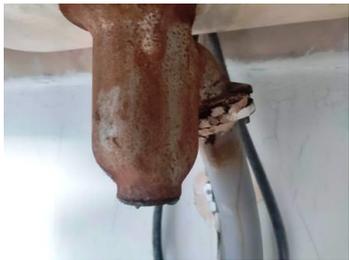
P20	R+2	mastic canalisation	Absence d'amiante

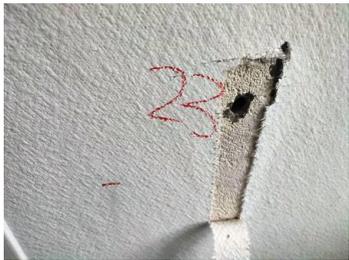
P23	R+2	peinture + TDV + enduit béton mur	Absence d'amiante

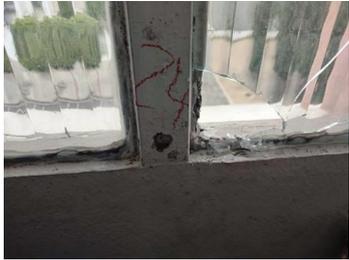
P24	R+2	joint pavés de verre	Absence d'amiante

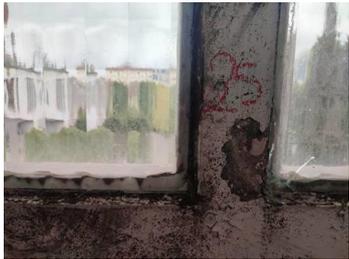
P25	R+2	peinture + enduit béton structure pavés de verre	Absence d'amiante

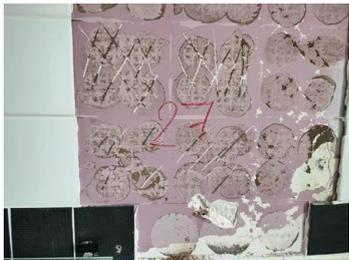
P27	R+2	colle faïence	Absence d'amiante

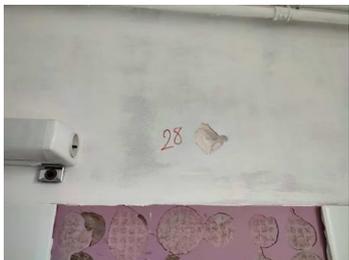
P28	R+2	peinture + enduit plâtre mur	Absence d'amiante

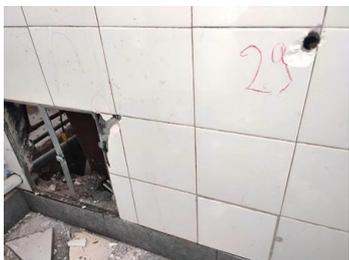
P29	R+2	colle faïence tablier baignoire	Absence d'amiante

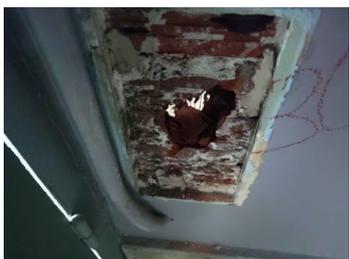
P30	R+2	colle trappes de ventilation	Absence d'amiante

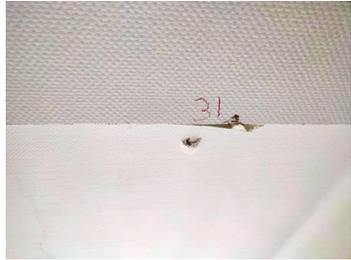
P31	R+2	peinture + TDV + enduit plâtre poutre	Absence d'amiante

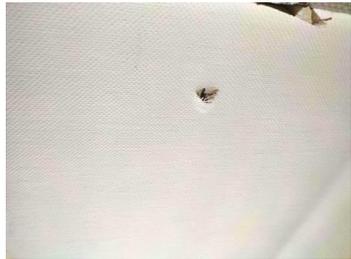
P32	R+2	Peinture + TDV + enduit plâtre plafond	Absence d'amiante

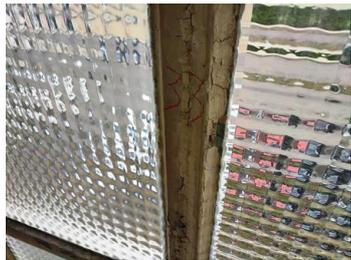
P33	R+2	mastic vitrier pavés de verre (épais)	Absence d'amiante

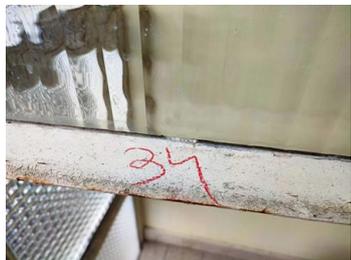
P34	R+2	mastic vitrier pavés de verre (fin)	Absence d'amiante

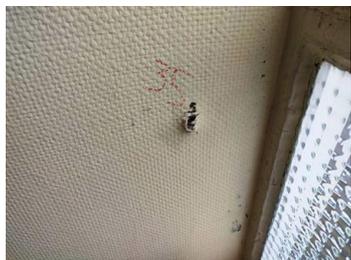
P35	R+2	peinture + TDV + enduit ciment mur	Absence d'amiante

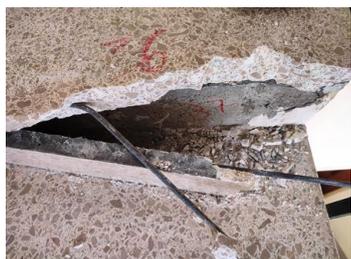
P36	R+2	colle marbre marche escalier	Absence d'amiante

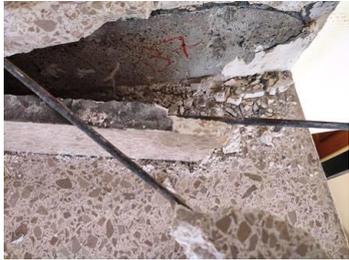
P37	R+2	colle marbre CM escalier	Absence d'amiante

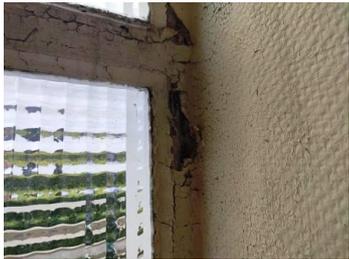
P38	R+2	enduit rebouchage ciment	Absence d'amiante

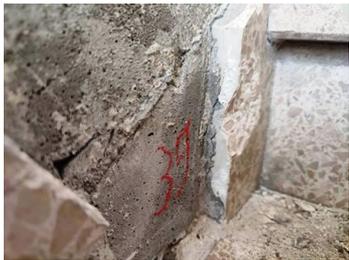
P39	R+2	colle blanche entre plinthe marbre	Absence d'amiante

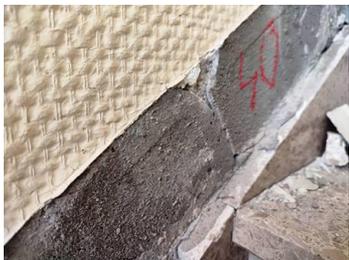
P40	R+2	colle grise plinthe marbre	Absence d'amiante

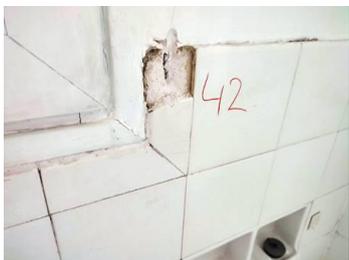
P42	RDC	colle faïence	Absence d'amiante

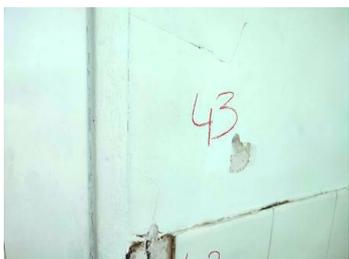
P43	RDC	peinture + enduit plâtre mur	Absence d'amiante

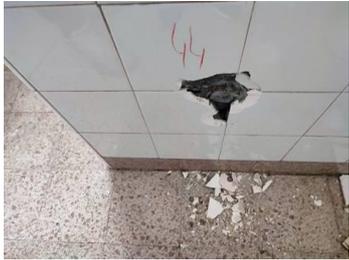
P44	RDC	colle faïence tablier baignoire	Absence d'amiante

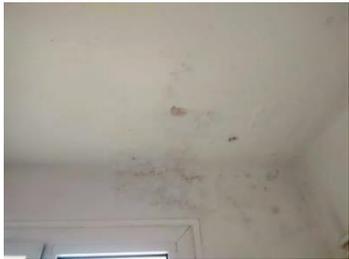
P45	RDC	peinture + enduit plâtre plafond	Absence d'amiante

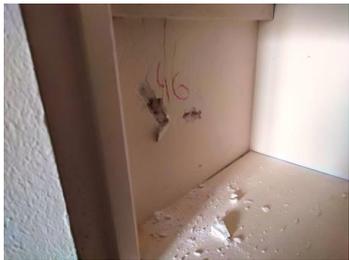
P46	RDC	peinture + enduit plâtre mur	Absence d'amiante

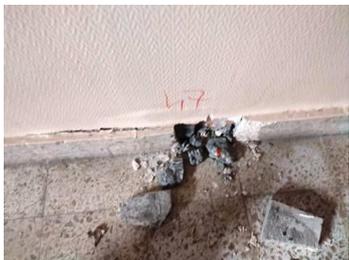
P47	RDC	colle plinthe marbre	Absence d'amiante

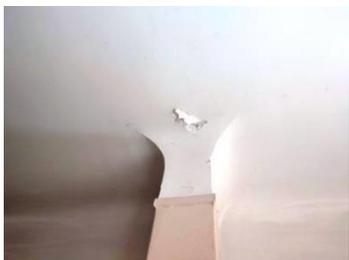
P48	RDC	peinture + enduit plâtre plafond	Absence d'amiante

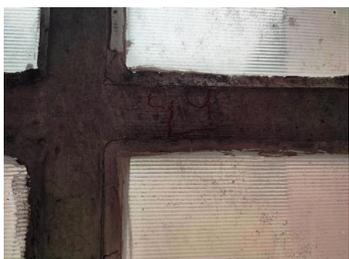
P49	RDC	mastic vitrier pavés de verre	Absence d'amiante

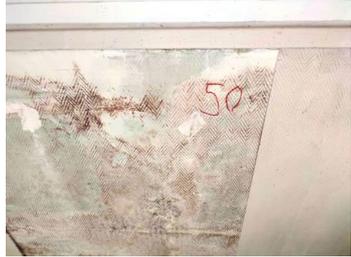
P50	RDC	peinture + enduit plâtre mur	Absence d'amiante

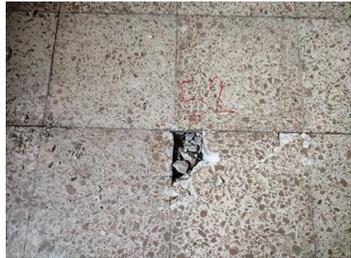
P51	RDC	colle faïence	Absence d'amiante	Absence de photo
P52	RDC	colle marbre sol	Absence d'amiante

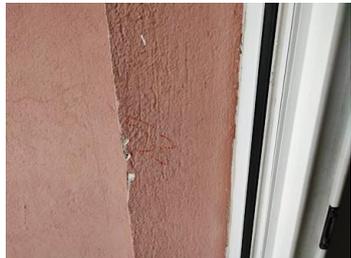
P53	R+2	peinture + enduit façade	Absence d'amiante

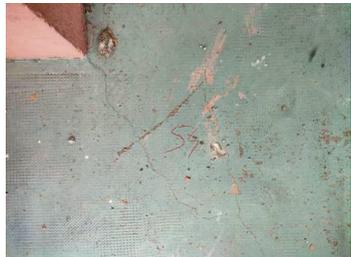
P54	R+2	peinture + dalle béton sol balcon	Absence d'amiante

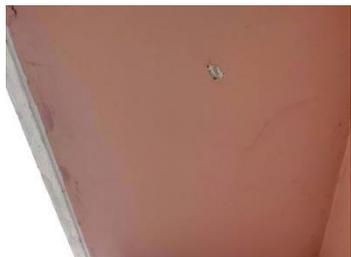
P55	R+2	peinture + enduit plafond balcon	Absence d'amiante

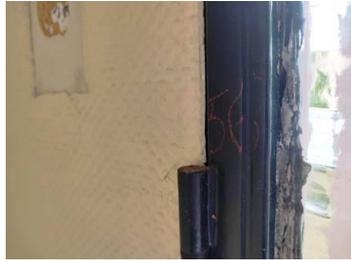
P56	RDC	mastic vitrier porte métal	Absence d'amiante

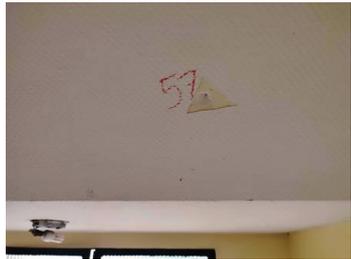
P57	RDC	peinture + TDV + enduit plâtre sous face escalier	Absence d'amiante

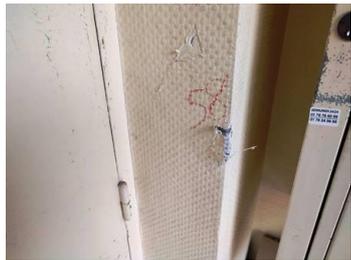
P58	RDC	peinture + TDV + enduit ciment mur	Absence d'amiante

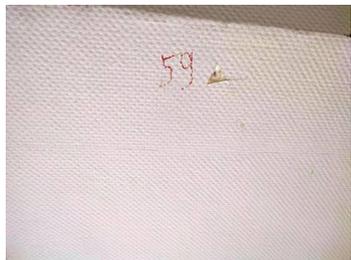
P59	RDC	peinture + TDV + enduit plâtre plafond	Absence d'amiante

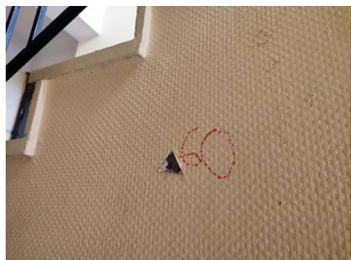
P60	RDC	peinture + TDV + enduit ciment mur échiffre	Absence d'amiante

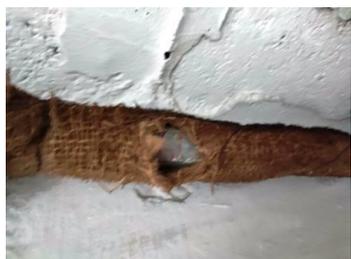
P61	R-1	Calo toile de jute	Absence d'amiante

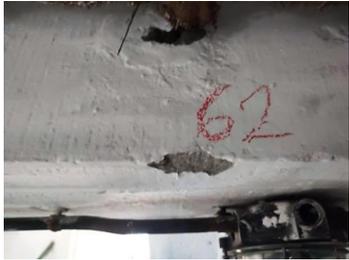
P62	R-1	peinture + enduit ciment poutre	Absence d'amiante

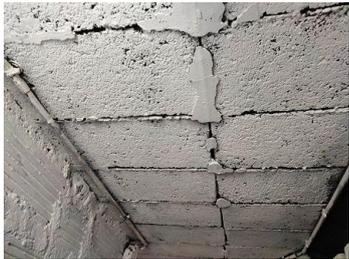
P63	R-1	colle grise plafond	Absence d'amiante

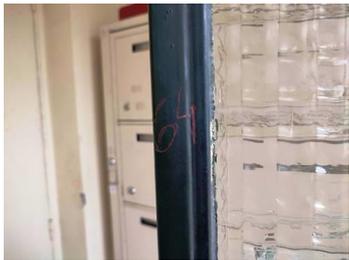
P64	RDC	mastic vitrier porte métal	Absence d'amiante

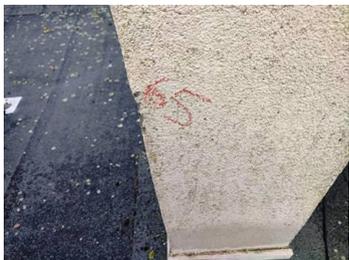
P65	Toiture	enduit souche	Absence d'amiante

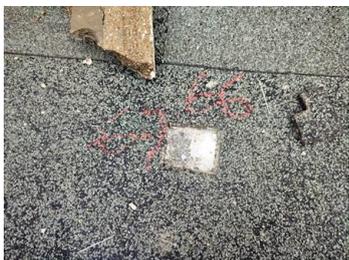
P66	Toiture	étanchéité + sous couche	Absence d'amiante

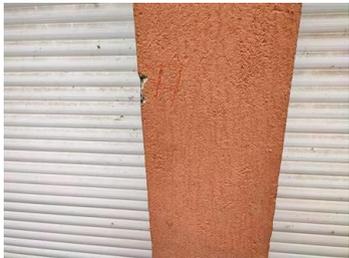
P77	façade	peinture + enduit ciment poteau	Absence d'amiante

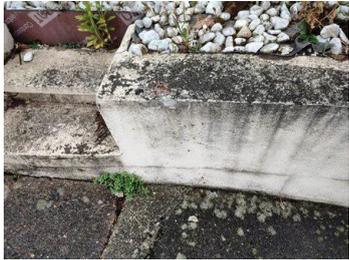
P81	extérieur	enduit muret	Absence d'amiante

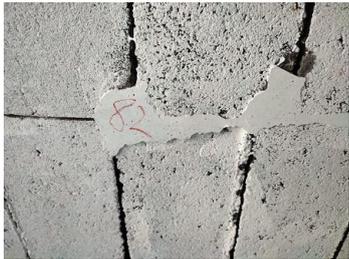
P82	R-1	colle plafond	Absence d'amiante

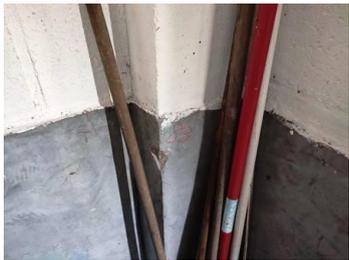
P83	R-1	peinture + enduit soubassement	Absence d'amiante

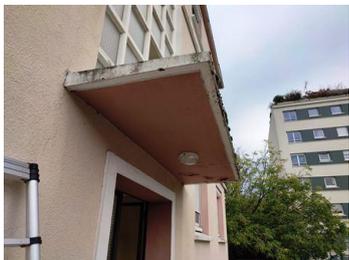
P84	RDC	étanchéité auvent	Absence d'amiante

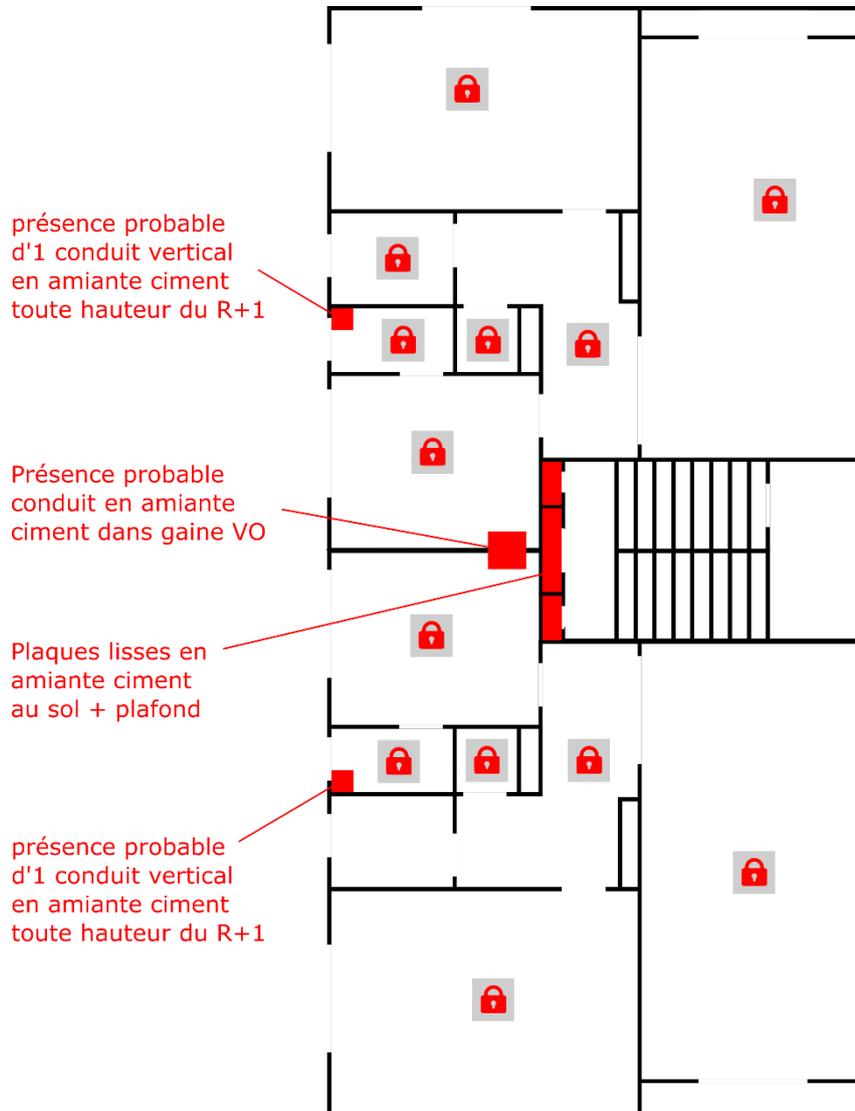
- Conduit en amiante ciment au R+1 dans les celliers des 2 logements (6 ml estimé)
- Conduit en amiante ciment dans la gaine VO toute hauteur du bâtiment (9 ml estimé)

Localisation des matériaux et produits contenant de l'amiante
