## **Pré-Rapport** de repérage des matériaux et produits contenant de l'amiante avant démolition d'un immeuble bâti

**Ilot B  
Parcelle AY45  
Bâtiment n°4  
(Auchan + pressing + pharmacie)  
80 Avenue Maurice Berteaux  
78500 Sartrouville**

COGEDIM  
87, rue de Richelieu  
75002 Paris

Date(s) d'intervention(s)	Date de rédaction du rapport de repérage	Opérateur de repérage	
28/09/2022	13/10/2022	Sylvain DUPEUBLE

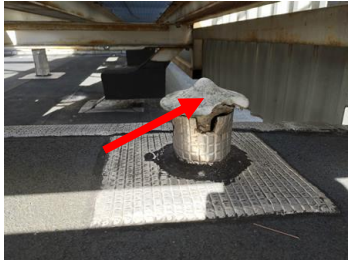
Non prélevé	Toiture Auchan	Conduit + mitre en amiante ciment	Présence d'amiante (1 ml estimé)

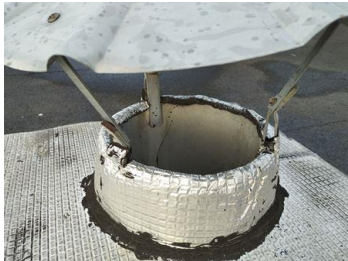
Non prélevé	Toiture Auchan	Conduits suspects	Présence d'amiante probable (17 ml estimé) A consolider en Phase 2

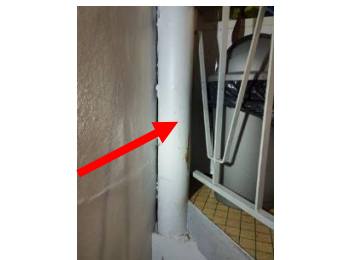
Non prélevé	R+1 pressing	Conduit vertical en amiante ciment	Présence d'amiante (3 ml estimé)

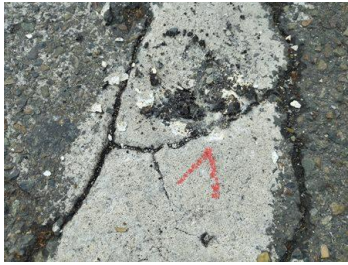
Référence du prélèvement	Localisation du prélèvement	Nature du matériau ou produit	Conclusion	Photo
P1	Parking	Enduit de marquage sol	Absence d'amiante

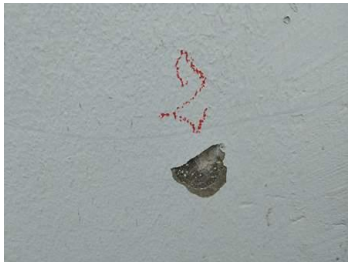
P2	Façade	Peinture + enduit ciment façade	Absence d'amiante

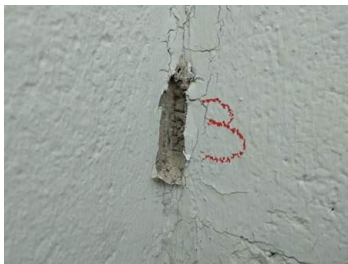
P3	Façade	Joint mastic angle de mur	Absence d'amiante

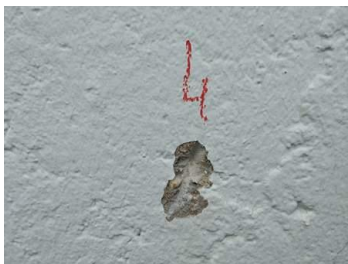
P4	Façade	Peinture + enduit ciment façade	Absence d'amiante

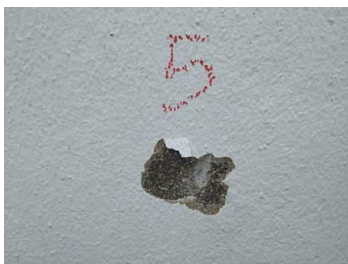
P5	Façade	Peinture + enduit ciment façade	Absence d'amiante

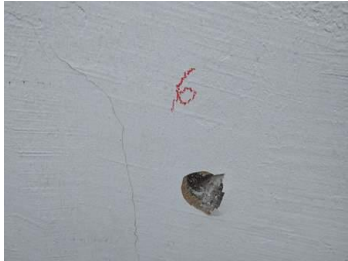
P6	Façade	Peinture + enduit de reprise ciment mur façade	Absence d'amiante

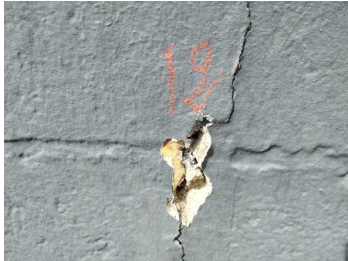
P12	Façade	Joint mastic réparation fissure façade	Absence d'amiante

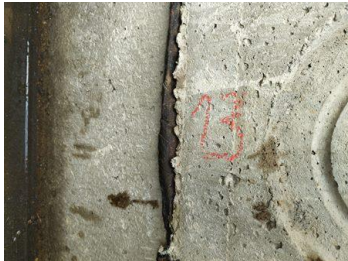
P13	Parking	Étanchéité entre éléments dans regard	Absence d'amiante

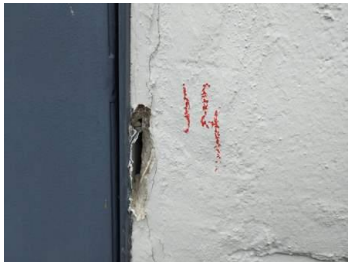
P14	Façade	Joint étanchéité + Peinture + enduit ciment autour porte	Absence d'amiante

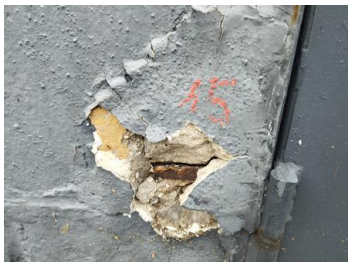
P15	Façade	Peinture + enduit scellement	Absence d'amiante

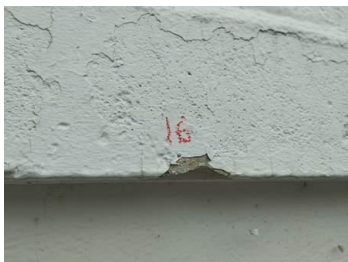
P16	Façade	Peinture + enduit ciment nez de dalle	Absence d'amiante

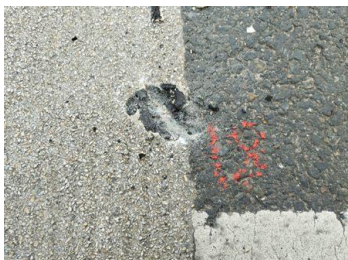
P18	Parking	Bande rugueuse au sol	Absence d'amiante

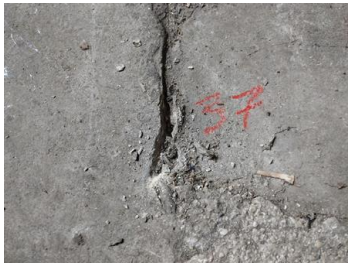
P37	R-1	Dalle béton	Absence d'amiante

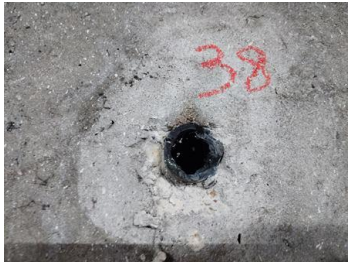
P38	R-1	Entretoise trou de banche mur béton	Absence d'amiante

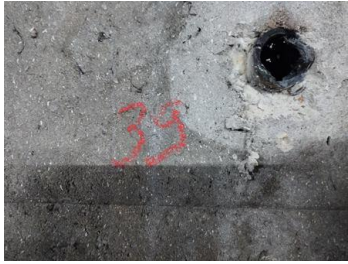
P39	R-1	Enduit ciment de rebouchage des trous de banches	Absence d'amiante

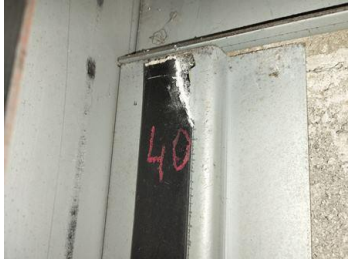
P40	R-1	Joint porte CF	Absence d'amiante

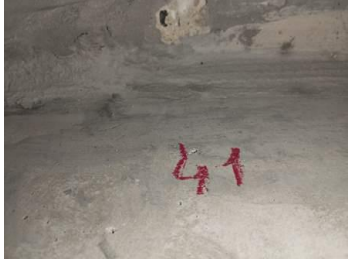
P41	R-1	Enduit type Technicoat plafond	Absence d'amiante

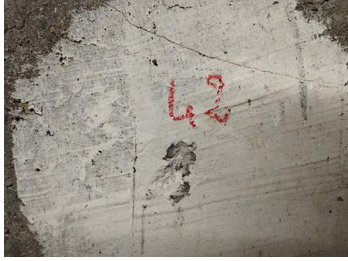
P42	R-1	Enduit plâtre de rebouchage trou de banche	Absence d'amiante

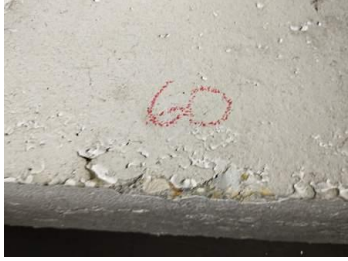
P60	R-1	Peinture sur poutre béton	Absence d'amiante

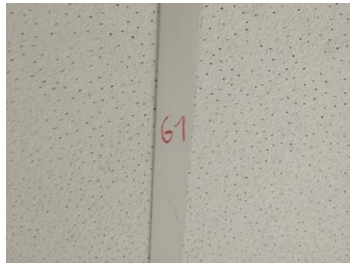
P61	R-1	Dalle de faux plafond	Absence d'amiante

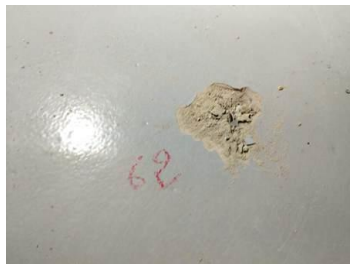
P62	R-1	Peinture de sol grise + ragréage	Absence d'amiante

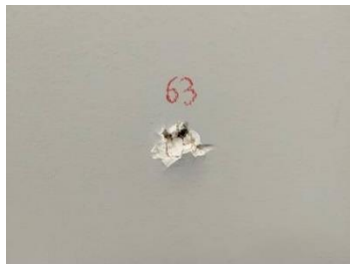
P63	R-1	Enduit + calicot doublage	Absence d'amiante

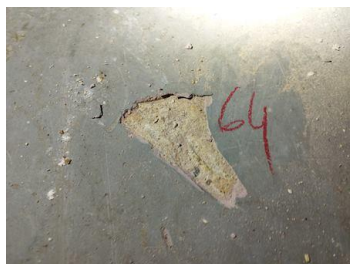
P64	R-1	Peinture de sol grise + ragréage rose	Absence d'amiante

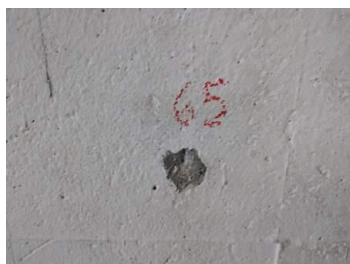
P65	R-1	Peinture + enduit ciment mur	Absence d'amiante

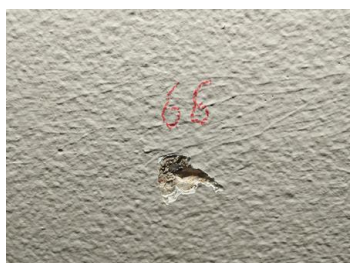
P66	R-1	Peinture + enduit plafond	Absence d'amiante

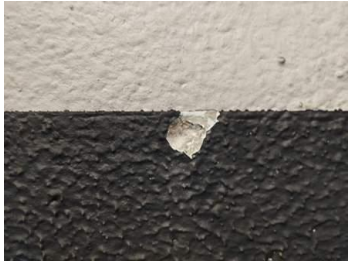
P67	R-1	Peinture + enduit mur	Absence d'amiante

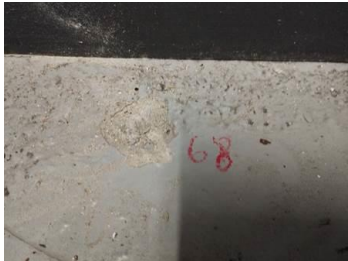
P68	R-1	Peinture sol grise + ciment	Absence d'amiante

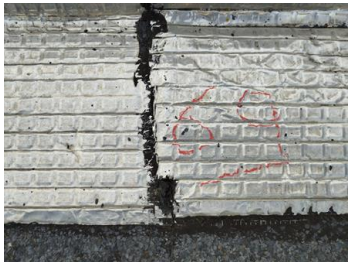
P69	Toiture	Relevé étanchéité	Absence d'amiante

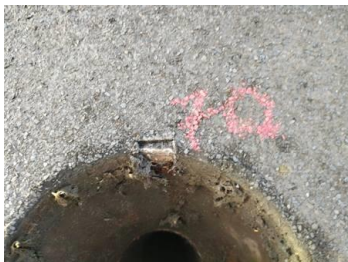
P70	Toiture	Etanchéité bitumineuse (1ère couche)	Absence d'amiante

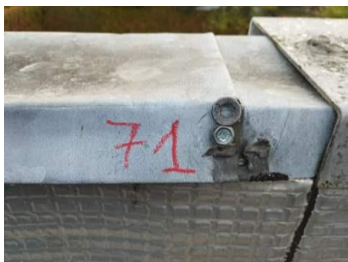
P71	Toiture	Rondelle étanchéité couvertines	Absence d'amiante

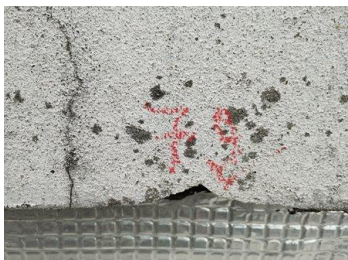
P72	Toiture	Enduit souche	Absence d'amiante

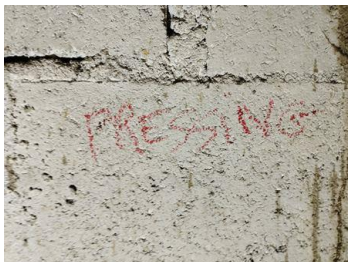
P121	RDC pressing	Cloison isorel	Absence d'amiante

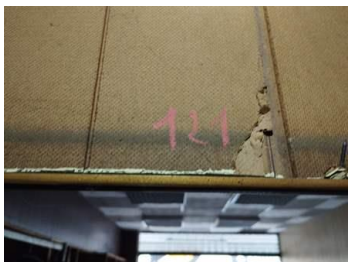
P122	RDC pressing	Plaque isorel perforée fond des placards	Absence d'amiante

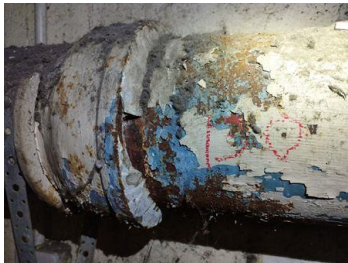
P131	R-1 pressing	Calorifuge enveloppe bitumineuse + isolant	Absence d'amiante

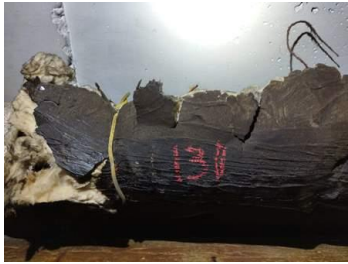
P132	R-1 pressing	Calorifuge Enduit beige + enveloppe bitumineuse + isolant	Absence d'amiante

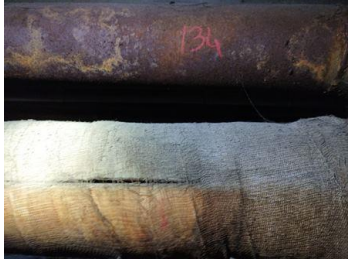
P135	R-1 pressing	Calorifuge Enduit blanc + bande bitumineuse noire + isolant	Absence d'amiante

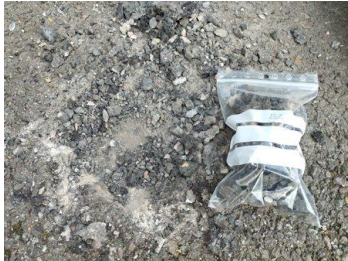
E3	Parking	Enrobé noir petite granulométrie	Absence d'amiante et teneur en HAP < à 50 mg/kg

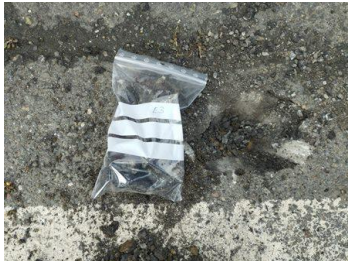
E4	Parking	Enrobé trottoir rue Berteaux	Absence d'amiante et teneur en HAP < à 50 mg/kg

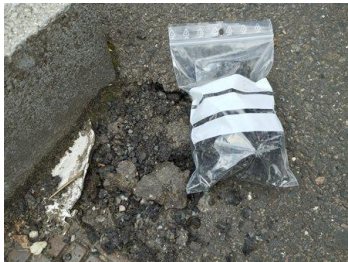
E5	Parking	Enrobé noir grosse granulométrie	Absence d'amiante et teneur en HAP < à 50 mg/kg

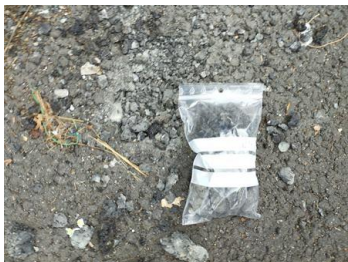
E6	Parking	Enrobé noir petite granulométrie	Absence d'amiante et teneur en HAP < à 50 mg/kg

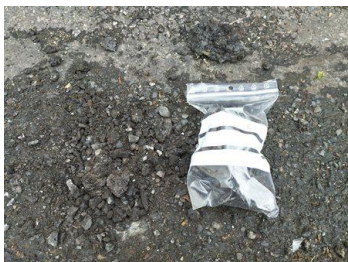
E7	Parking	Enrobé rouge bordure	Absence d'amiante et teneur en HAP < à 50 mg/kg

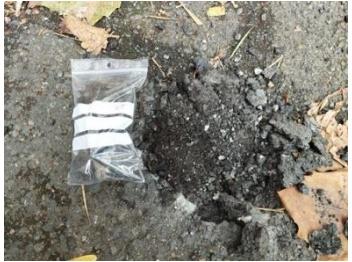
E9	Parking	Enrobé trottoir avenue Pasteur	Absence d'amiante et teneur en HAP < à 50 mg/kg

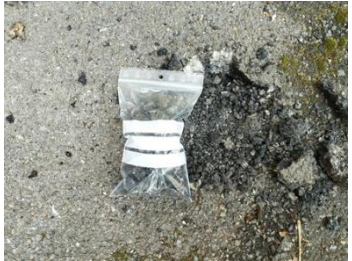
E10	Parking	Enrobé reprises	Absence d'amiante et teneur en HAP < à 50 mg/kg
